UNA VALLE ACCESSIBILE A TUTTI

COMUNE DI FONDO
**REPORT
FOTOGRAFICO**

3^a edizione - maggio 2017

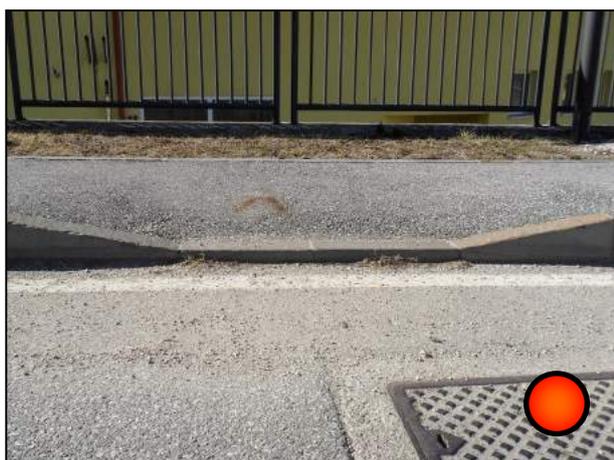
Anche in questo caso possiamo notare lo scalino in prossimità degli accessi al passaggio pedonale.

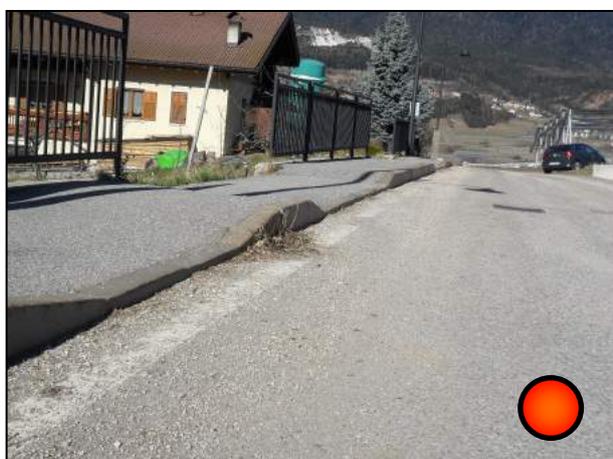
Ciò si ripropone, purtroppo, lungo tutto il tratto di marcia.

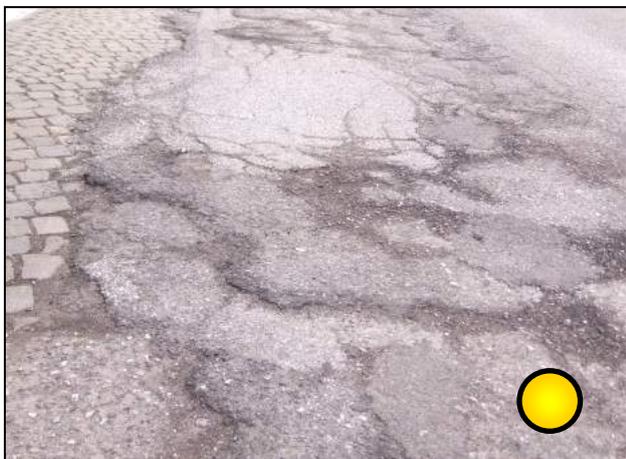
Il manto stradale di via San Rocco appare dissestato.

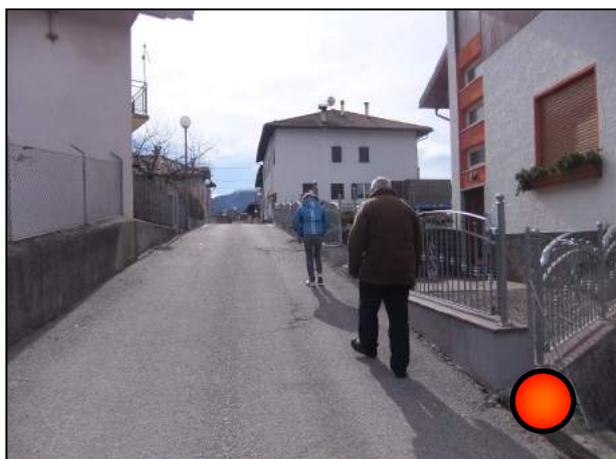
Non troviamo marciapiede o camminamento.

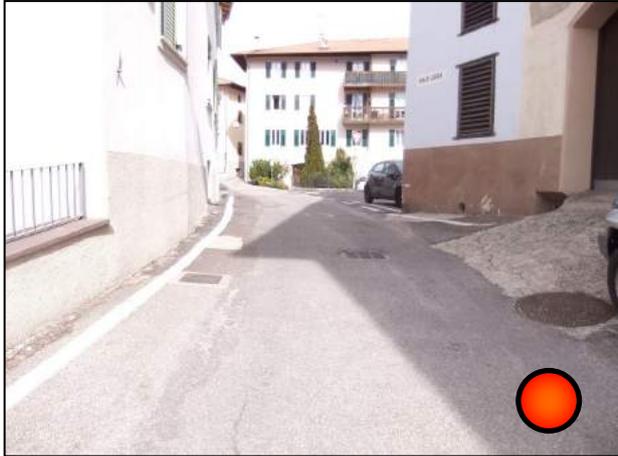
Proseguendo per via Santa Lucia non abbiamo trovato la segnaletica orizzontale adibita al passaggio pedonale.

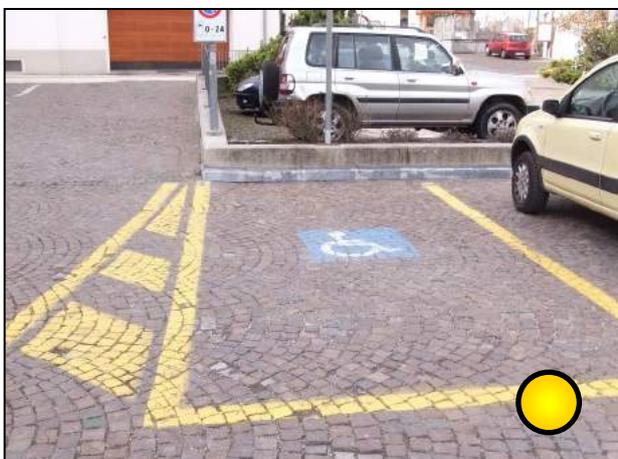
...ma la delimitazione, anche se ben visibile, è ridotta.

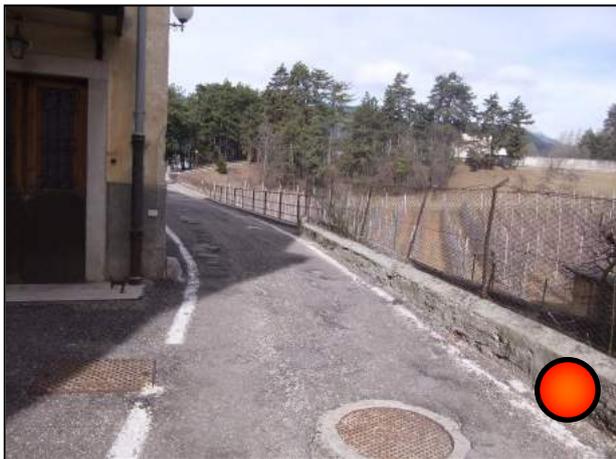
Nel tratto successivo il manto stradale è dismesso, non è presente il camminamento quindi i pedoni in transito devono prestare molta attenzione.

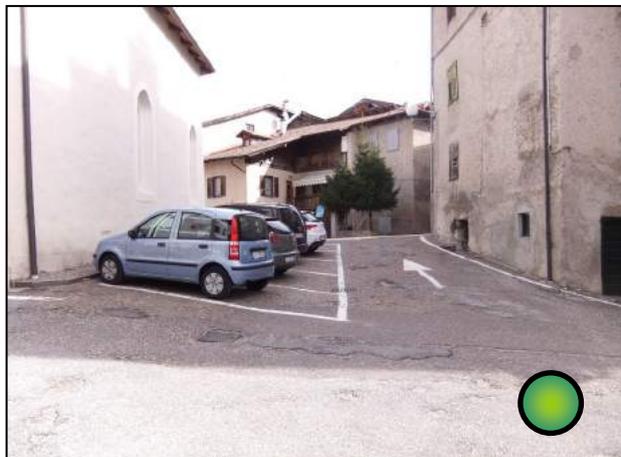
In via Lampi è presente un parcheggio; i posti auto presenti sono ridotti e non ne è stato previsto uno riservato per disabili.

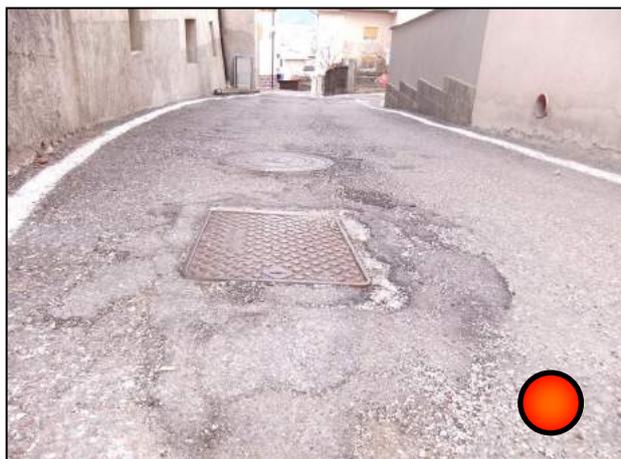
Il manto stradale è dissestato e irregolare per la quasi totale estensione della via.

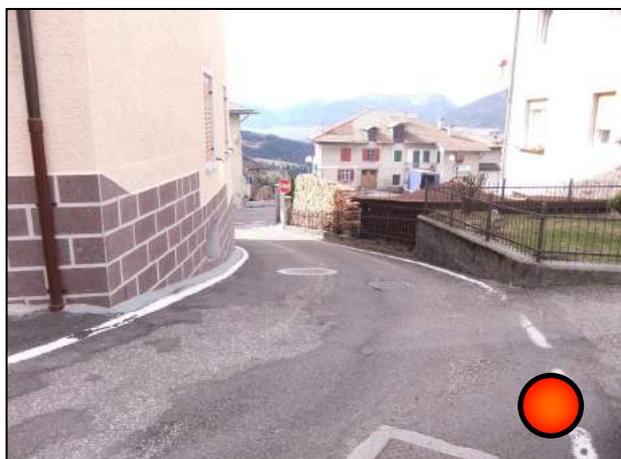
Marciapiede o camminamento non sono presenti.

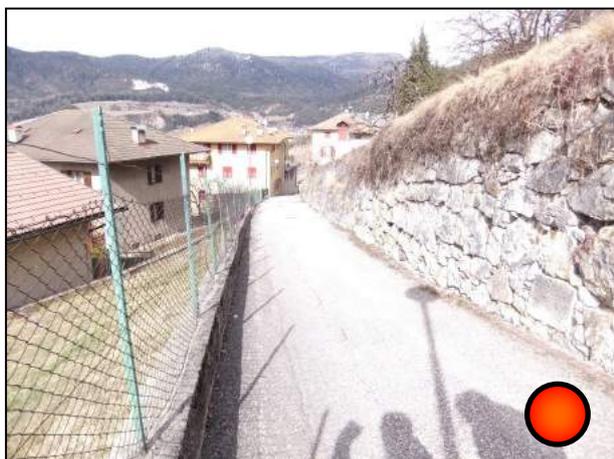
Anche in questo caso la via è stretta e carente di segnaletica.

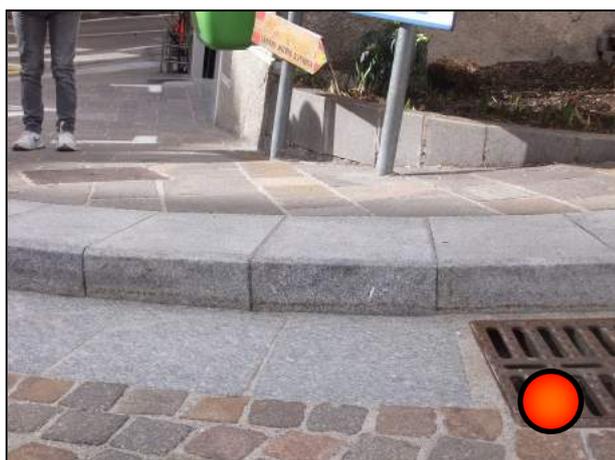
Uno scalino, una delle barriere più comuni, ma allo stesso tempo più insormontabili.

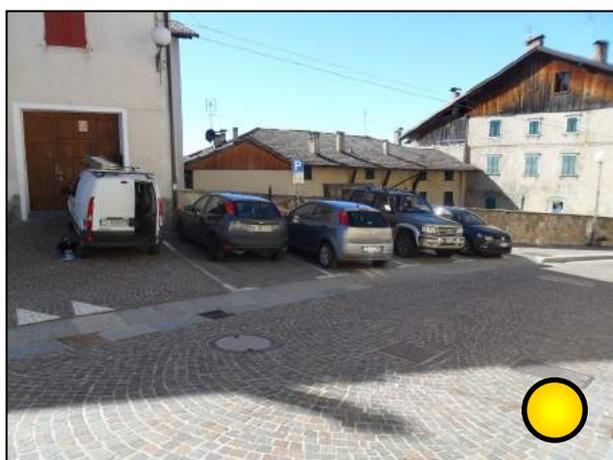
Le rampe di accesso al parcheggio di via Inama sono molto inclinate .

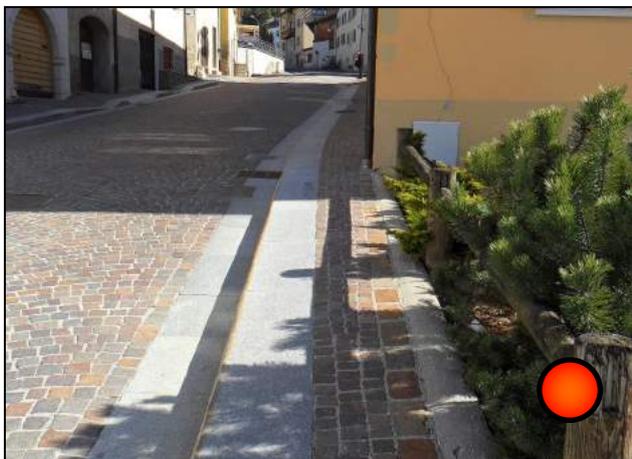
La criticità dei marciapiedi stretti si ripresenta anche in via San Martino.

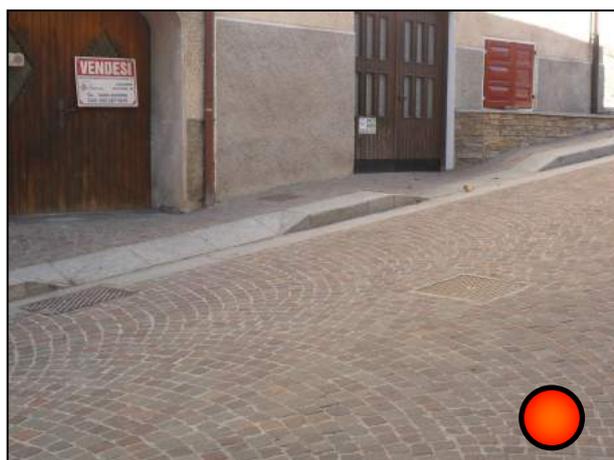
Salire e scendere non è agevole. I pedoni si trovano a transitare a lato carreggiata.

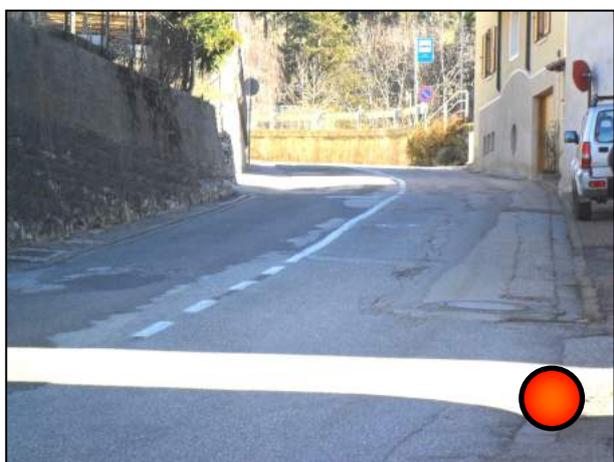
Nell'ultimo tratto il marciapiede scompare e non lascia posto al camminamento pedonale, non è presente segnaletica.

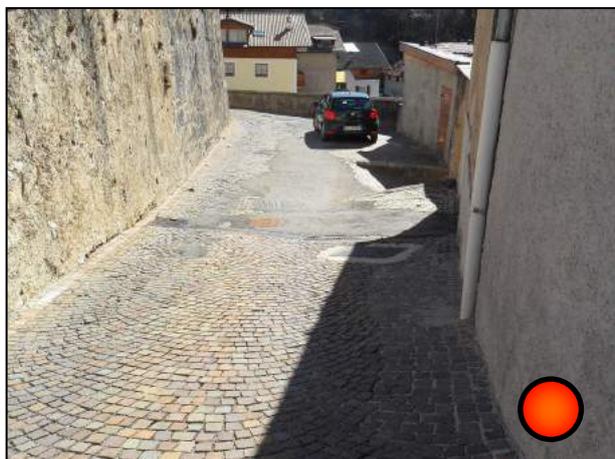
La tortuosa via Vannetti è stretta, a stento passa il nostro furgone.

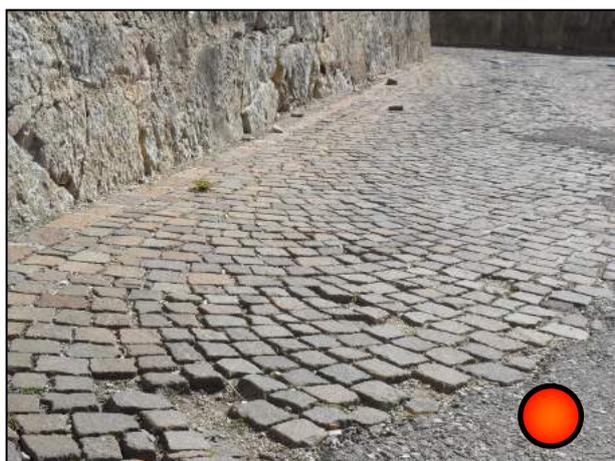
Il manto stradale è un misto tra ciottoli e asfalto, abbastanza mal ridotto.

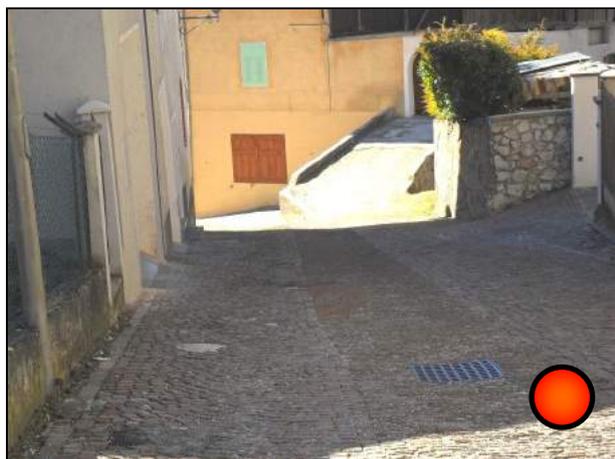
Il tratto che giunge all'imbocco del canyon è molto ripido.

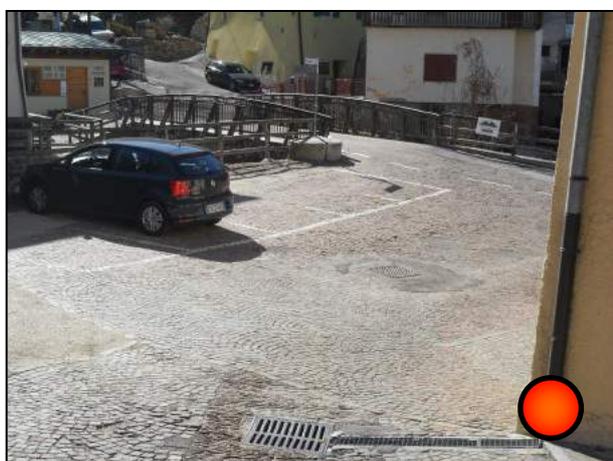
Tra i parcheggi non è presente un posto riservato a persone diversamente abili.

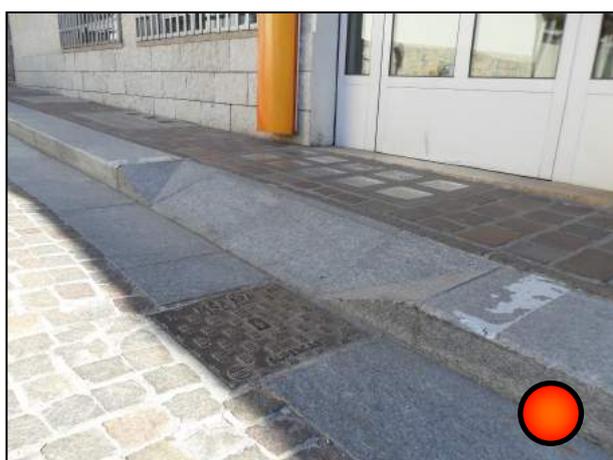
Accedere con una carrozzina a questo tratto di marciapiede è molto difficoltoso.

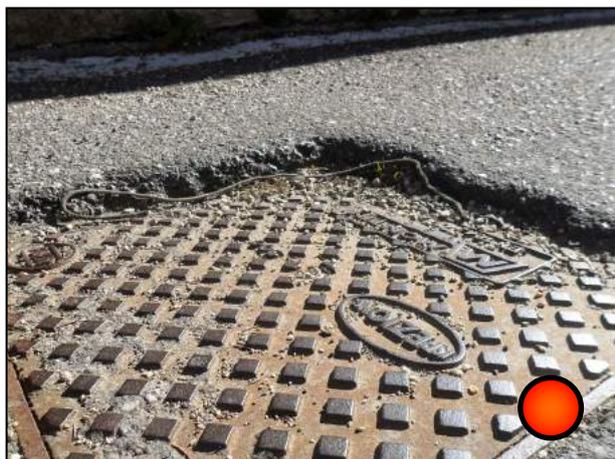
Il dislivello tra la superficie asfaltata e le buche è impegnativo, in modo particolare per chi si muove a bordo di carrozzina.

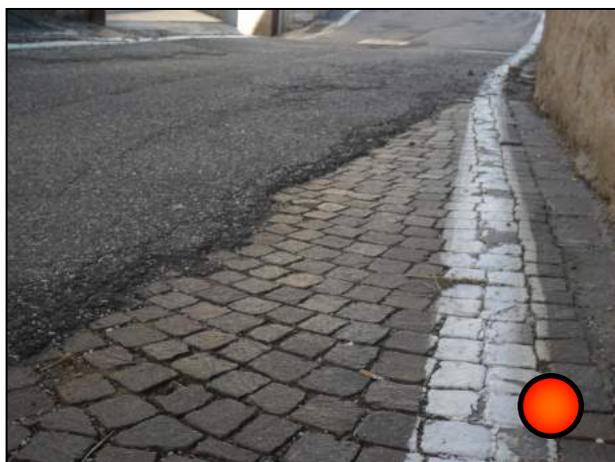
Non sono presenti né camminamento né marciapiede.

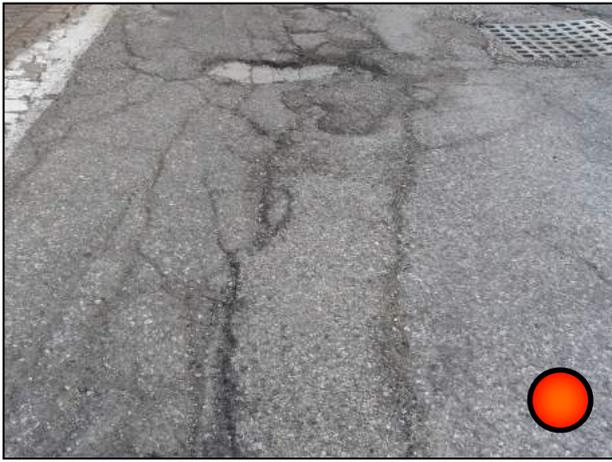
Il manto stradale, anche in questo tratto, è molto dissestato...

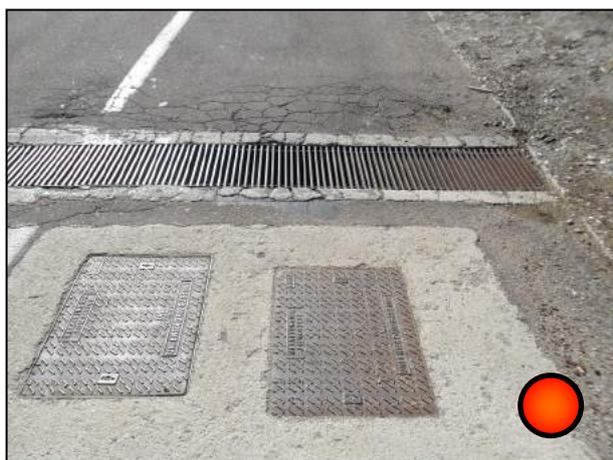
In questo punto a bordo carreggiata la pavimentazione non è regolare.

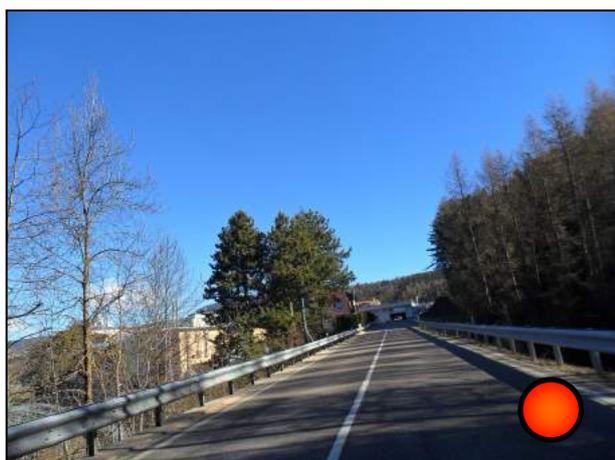
Essendo una via a scorrimento veloce i pedoni sono costretti a transitare vicino al guard rail.

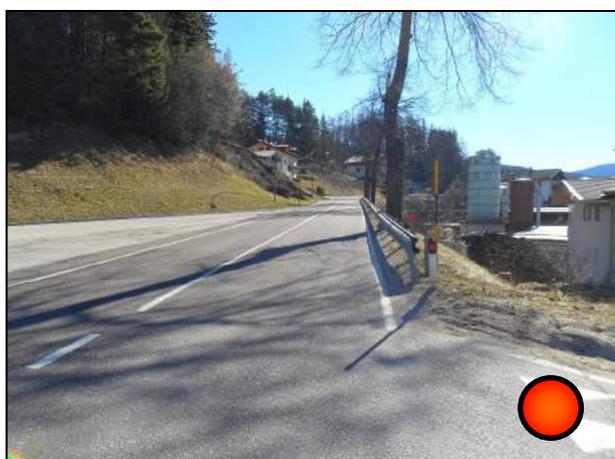
Questa via è sprovvista anche di attraversamenti pedonali, che sarebbero utili per chi decide di passeggiare in zona.

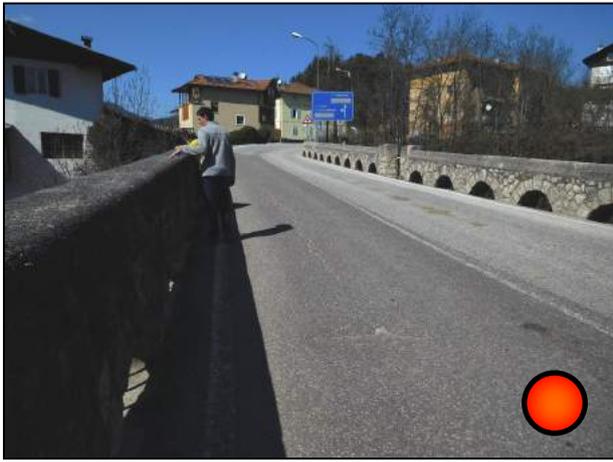
...ma nell'attraversarlo ci troviamo nuovamente a lato strada.

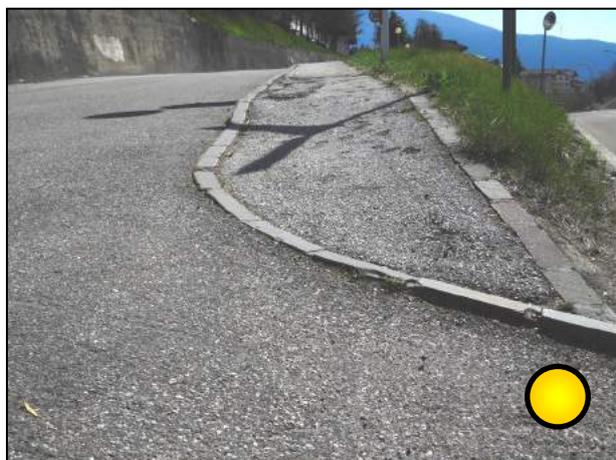
Appena si imbocca via Fortunato Depero ci si trova d'innanzi ad uno scalino in prossimità dell'inizio del marciapiede.

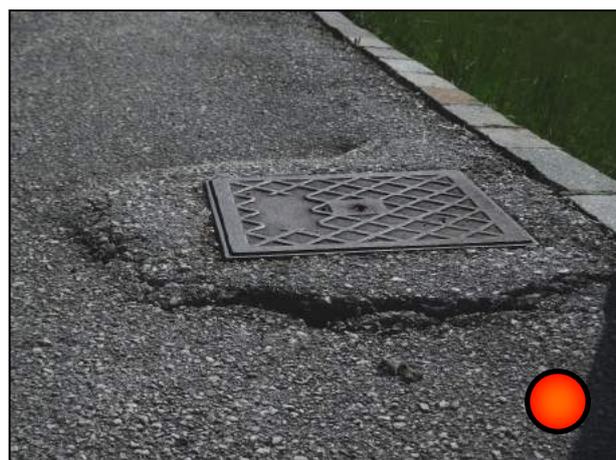
Lo stato della pavimentazione è, a tratti, scadente.

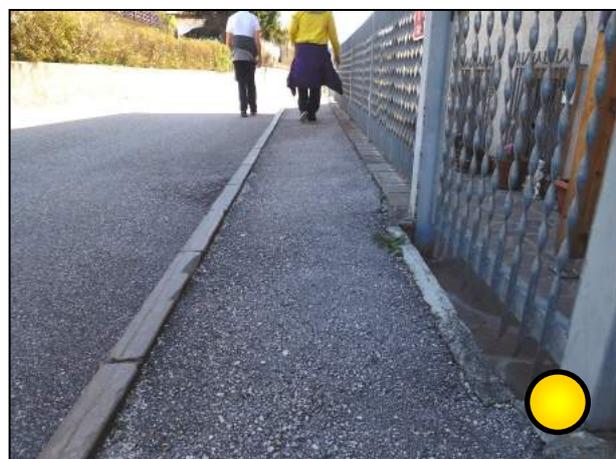
Proseguendo, il marciapiede è sempre presente, anche se comincia ad essere stretto.

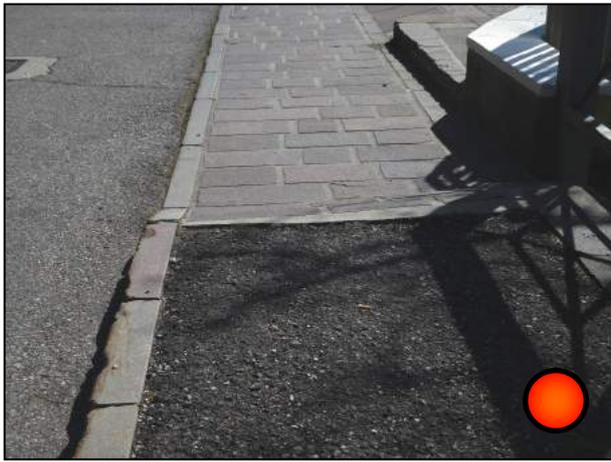
Questa rampa è molto ripida e difficoltosa da superare per chi transita a bordo di una carrozzina.

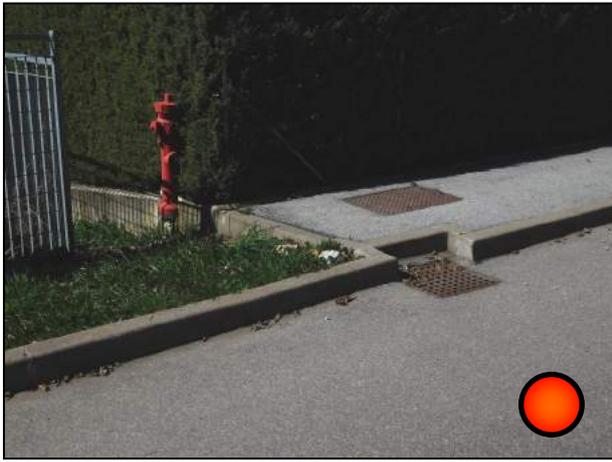
Il marciapiede comincia con un prominente scalino.

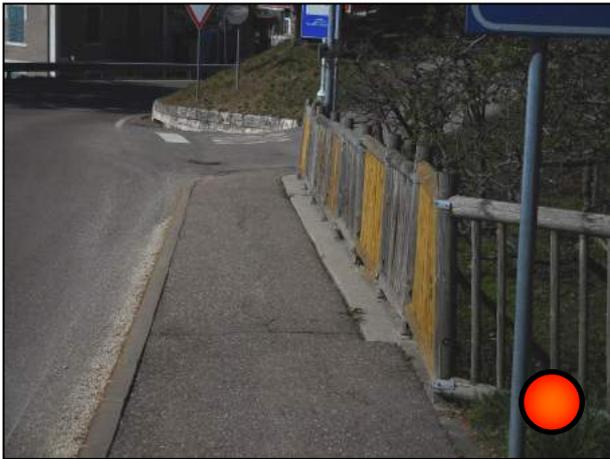
L'unico difetto è che al termine del marciapiede c'è un gradino.

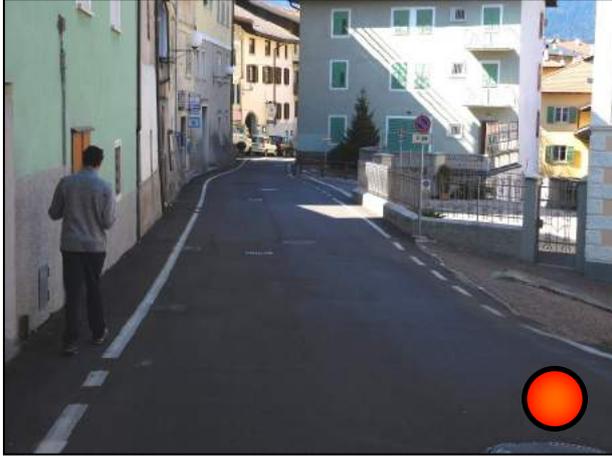
Via Roma è sprovvista di segnaletica orizzontale.

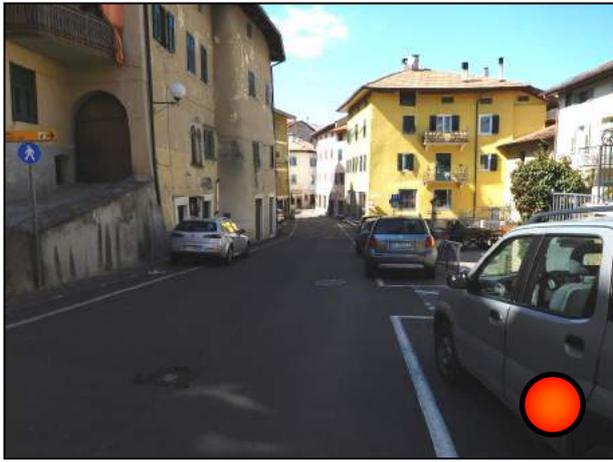
Proseguendo ci troviamo a transitare a lato carreggiata ponendo attenzione perché non ci sono spazi delimitati.

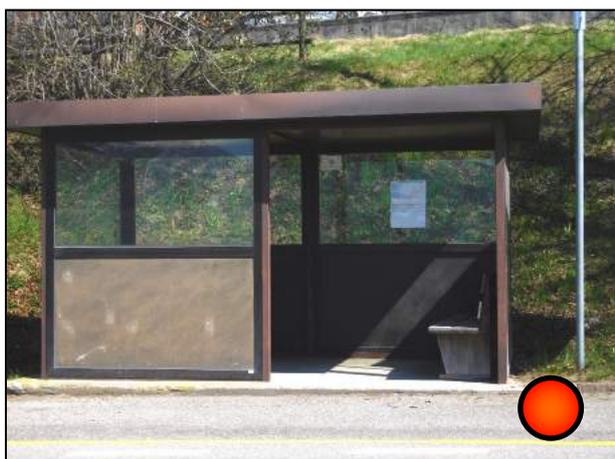
A lato strada c'è la fermata dell'autobus con annessa casetta. Quest'ultima però è dotata all'ingresso di uno scalino che non permette l'accesso in autonomia di una carrozzina.

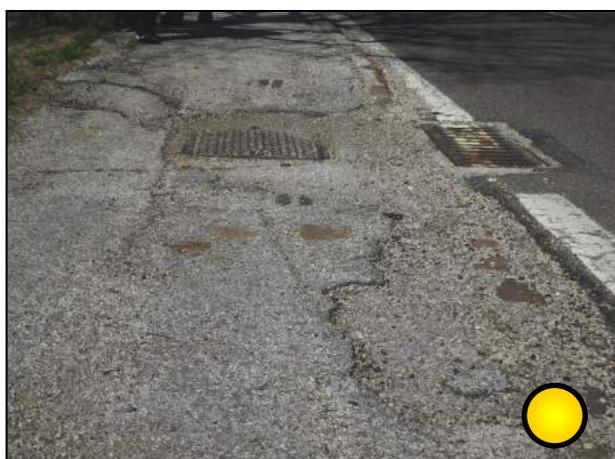
La pavimentazione a tratti è sconnessa.

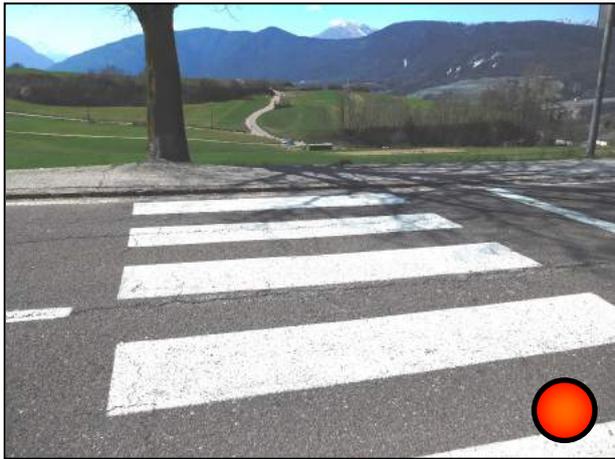
Anche in questa via, come in altre che abbiamo rilevato, l'attraversamento si conclude a ridosso di un gradino.

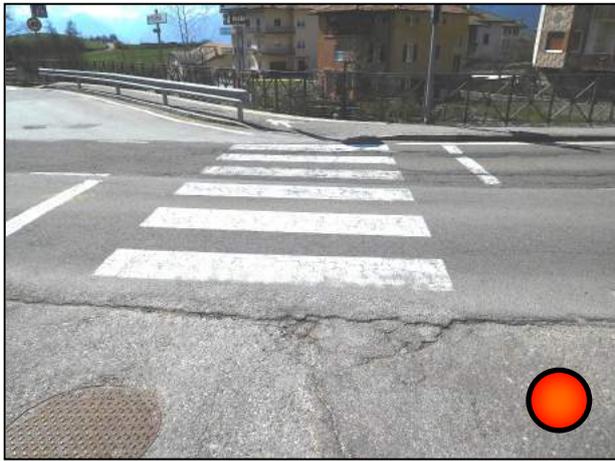
Oltre alla pavimentazione irregolare a bordo strada, l'attraversamento quando finisce sul lato opposto non incontra una rampa d'accesso bensì uno scalino.

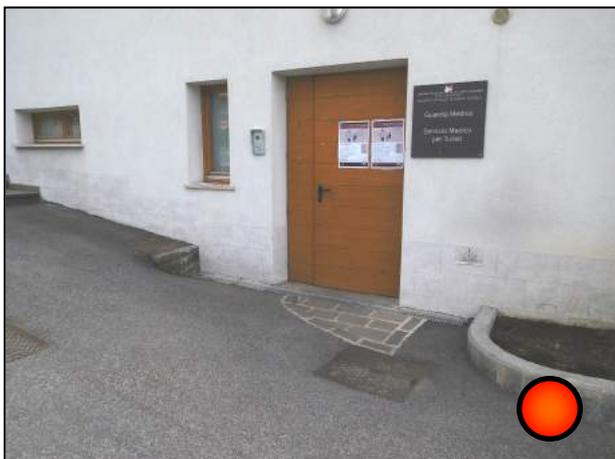
L'accesso agli ambulatori è difficoltoso. La rampa non è confortevole perché è in pendenza, inoltre, la porta si apre verso l'esterno e chi si trova in carrozzina sa bene che non si riesce a tirare verso di sé una porta.

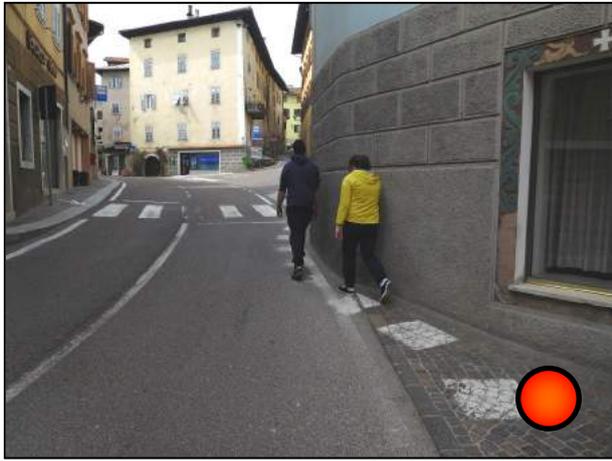
Pericoloso poi arrivare nei pressi di piazza San Giovanni da questo restringimento di carreggiata.

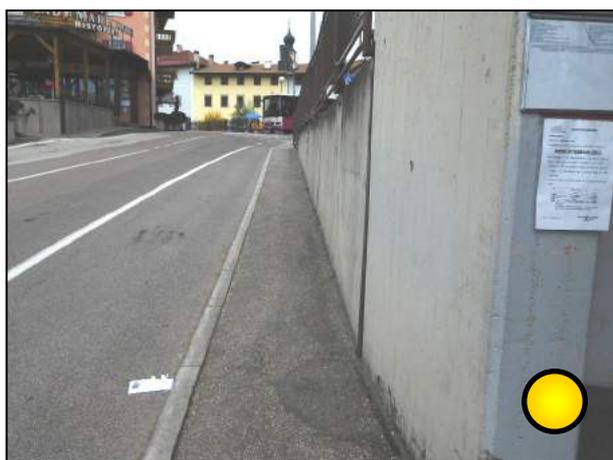
Il tratto di marciapiede che, da via Cesare Battisti porta verso il polo scolastico, è stretto.

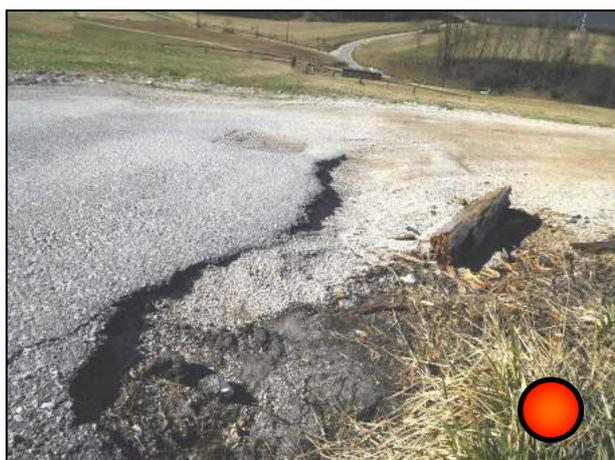
La pavimentazione a bordo strada è dissestata, alla fine della discesa l'asfalto lascia spazio alla terra battuta.

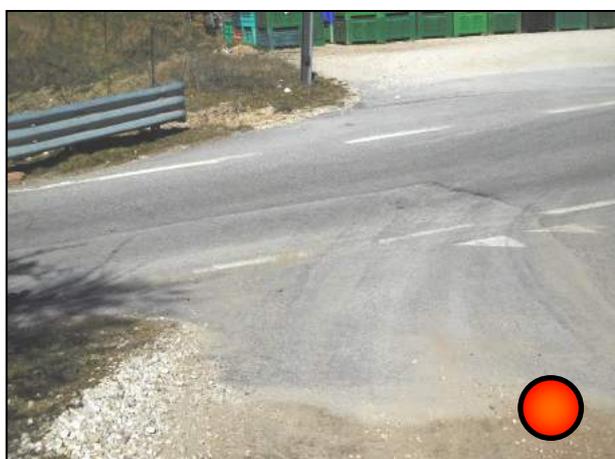
La strada termina con una rampa asfaltata, ma pericolosa.

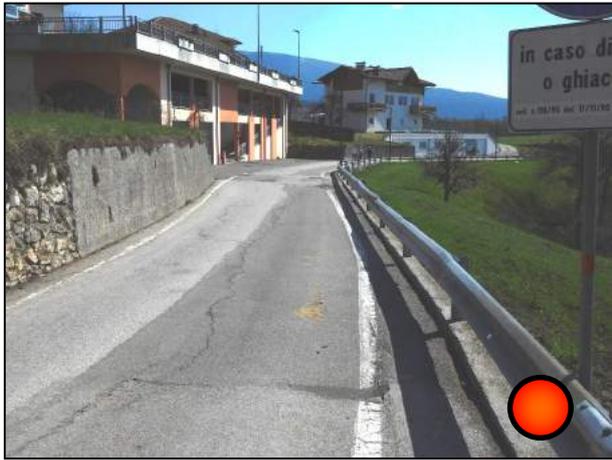
La via ci conduce fuori dal centro abitato, nel caso in cui due vetture se si incrociano fanno fatica a passare...

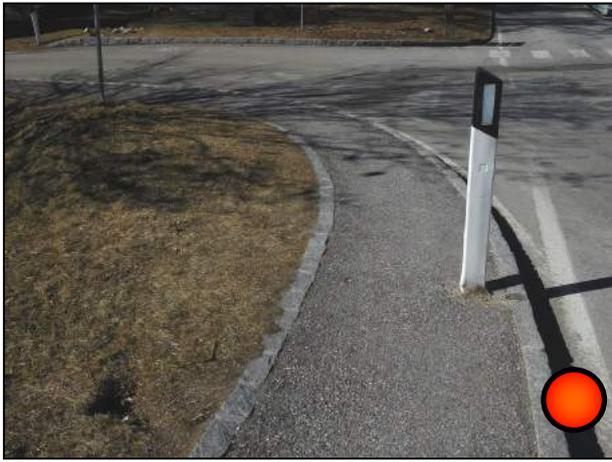
Il delineatore stradale di margine carreggiata è sul marciapiede e ingombra il normale passaggio pedonale.

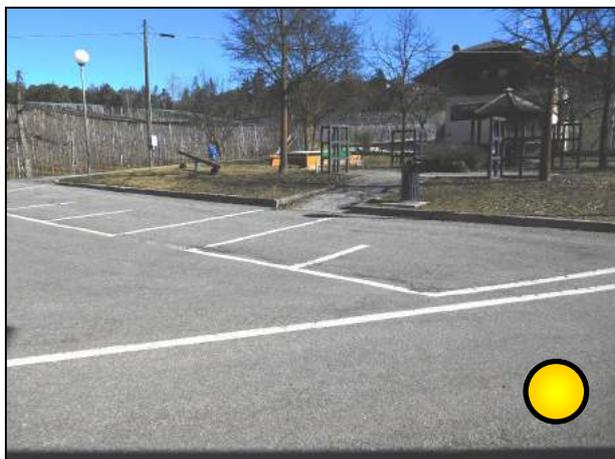
Troviamo un parcheggio nei pressi del parco giochi, non abbiamo rilevato alcun posto riservato a disabili.

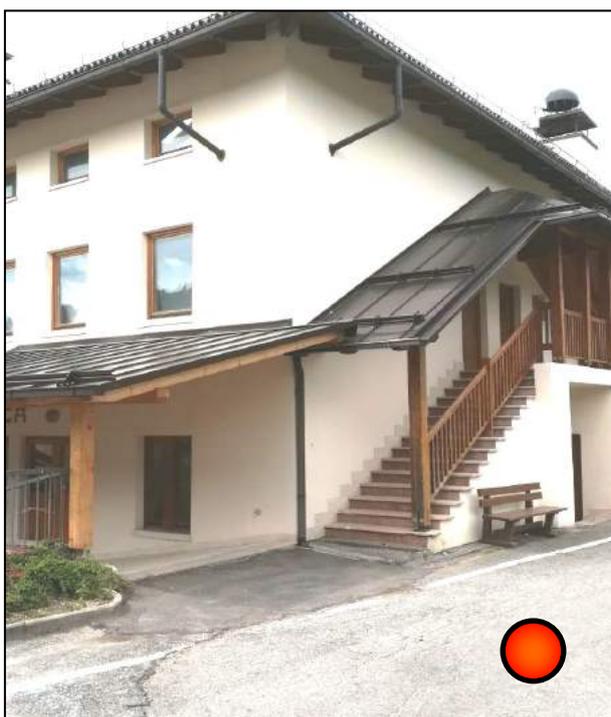
La casa sociale ha una scala per raggiungere il primo piano e uno scalino per accedere a piano terra

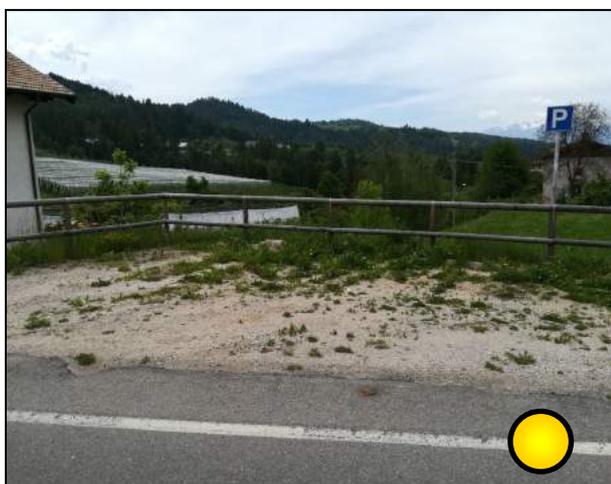
Il parcheggio è segnalato ma la pavimentazione non è asfaltata e presenta un fondo irregolare

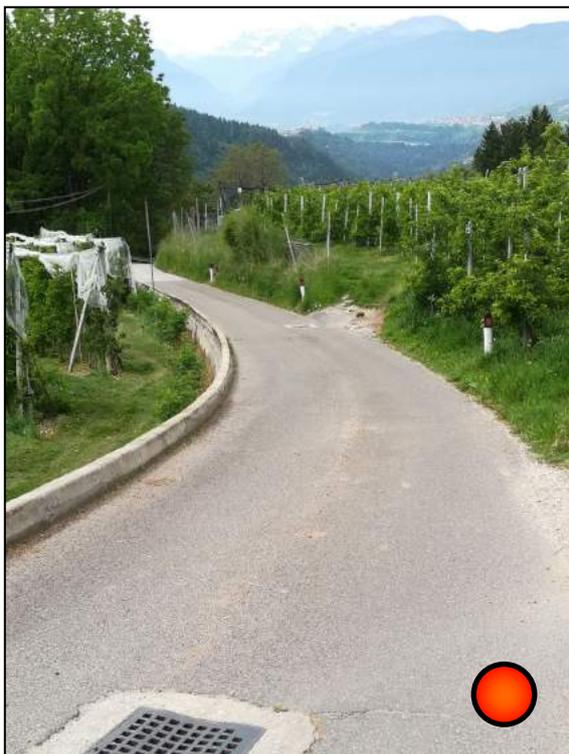
La strada verso Castel Vasio è senza
camminamento o marciapiede

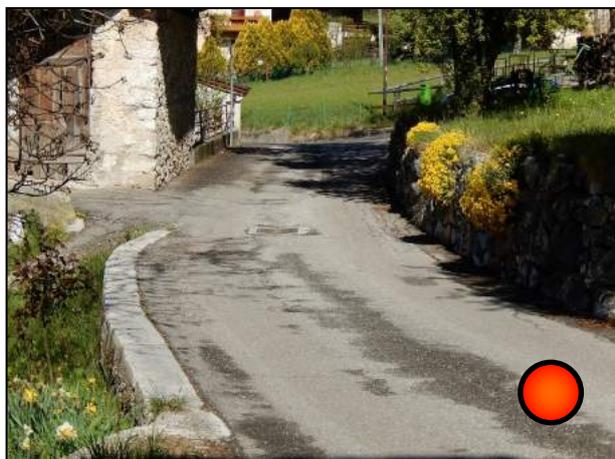
Anche via Cantone è sprovvista di marciapiede o camminamento, inoltre questo muretto a bordo strada può essere pericoloso.

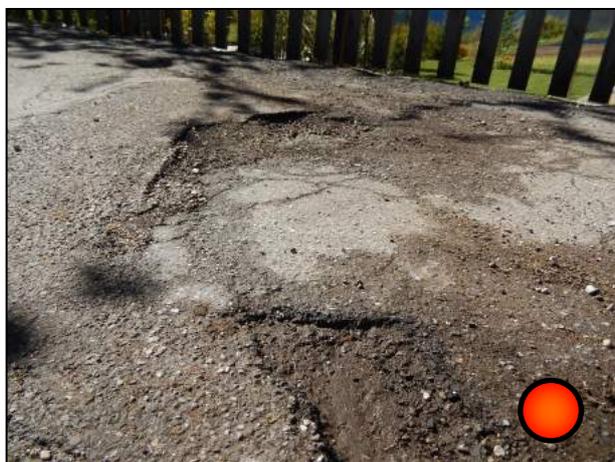
Il manto stradale è molto dissestato.

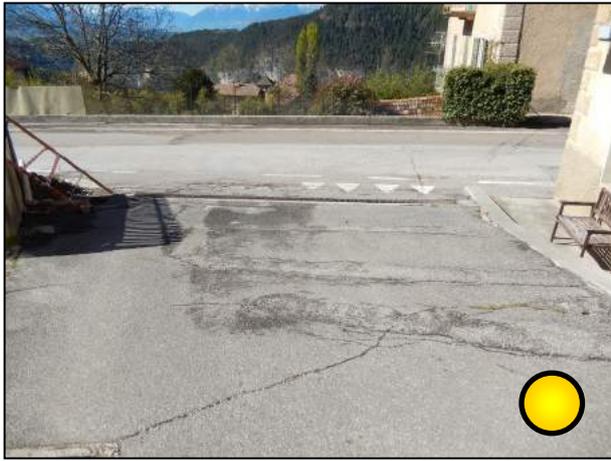
All'incrocio con via Principale, in uno dei tratti molto in pendenza, per un pedone sarebbe più idoneo transitare su un marciapiede o camminamento.

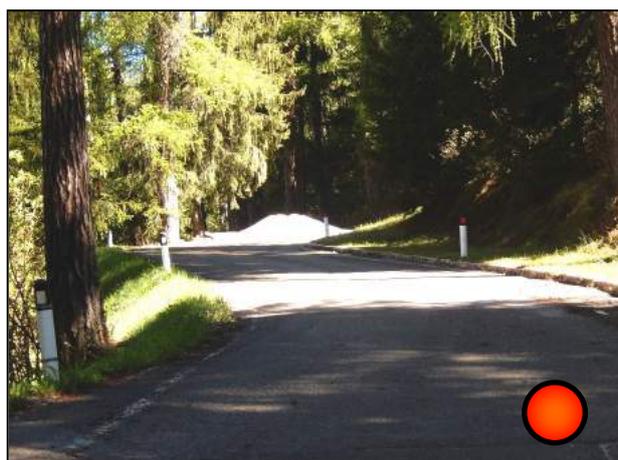
La pavimentazione stradale è mediocre e la zona riservata al passaggio pedonale non è presente.
