UNA VALLE ACCESSIBILE A TUTTI

COMUNE DI CLES

REPORT FOTOGRAFICO

3ª edizione agosto 2014

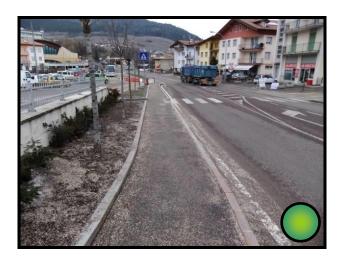
Oggi invece la rampa c'è e si può accedere comodamente al marciapiede.

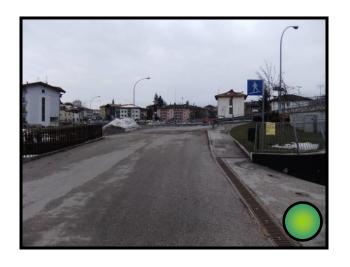
La stazione FTM è sbarrierata.

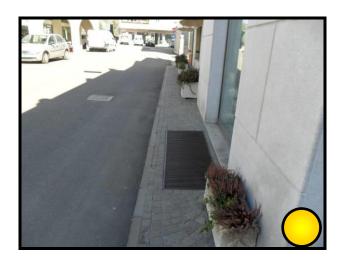
Durante il cammino però troviamo delle fioriere che restringono ulteriormente un marciapiede già stretto da prima.

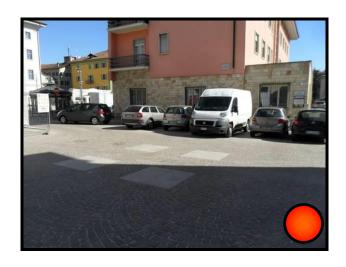
In questa piazzetta vicino a Corso Dante ci sono alcuni parcheggi, ma non ne troviamo nessuno riservato a persone diversamente abili.

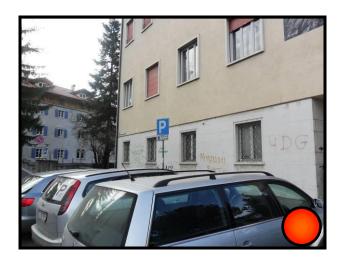
In questo parcheggio non ci sono posti riservati a persone diversamente abili.

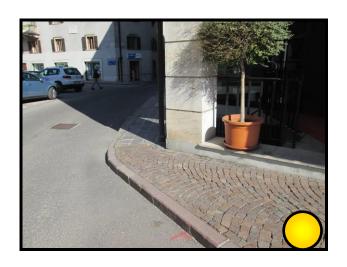
Il marciapiede qui si restringe parecchio: il passaggio risulta difficile.

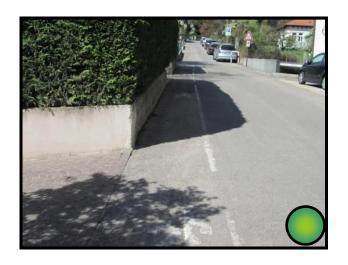
Il camminamento continua ma il percorso non è scorrevole a causa del manto, in molti punti, dissestato.

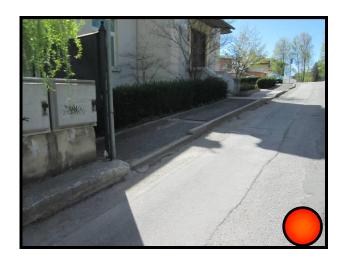
In questo punto inizia un marciapiede ma per accedervi non ci sono rampe, bensì un grande scalino.

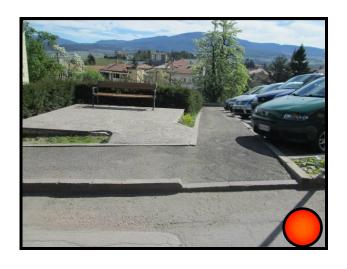
Anche qui non ci sono rampe che permettano di scendere o salire dal marciapiede in autonomia; lo scalino è abbastanza alto.

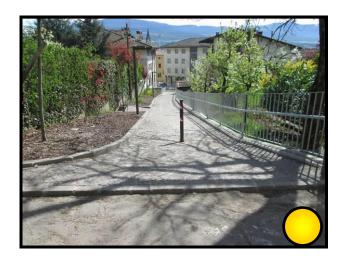
In questo punto troviamo una "zona verde" con panchine, l'accesso presenta uno scalino che potrebbe creare difficoltà.

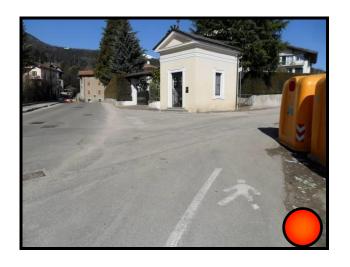
Qui il camminamento finisce e non ci sono altre zone pedonali collegate.

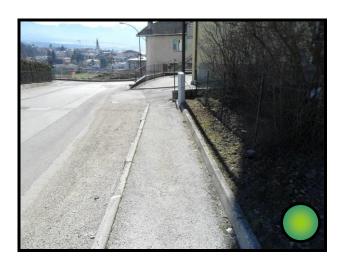
L'accesso al marciapiede sopra citato propone qualche punto di dissestamento.

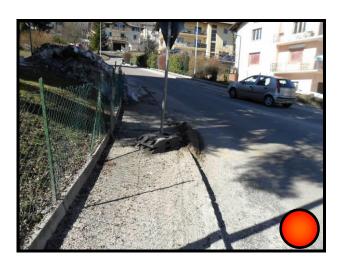
In questo punto la segnaletica verticale occupa la maggior parte del marciapiede: non possiamo passare.

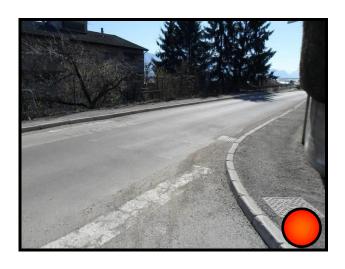
Anche per accedere a questo attraversamento c'è da entrambe le parti uno scalino alto.

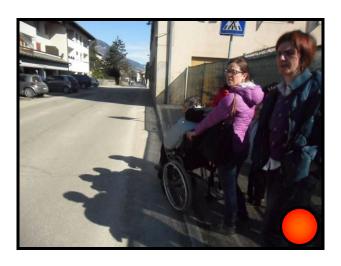
Per proseguire dobbiamo scendere un po' prima dal marciapiede perché in fondo non è prevista una rampa, bensì uno scalino.

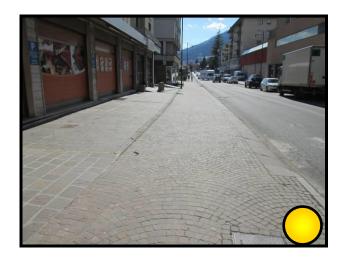
Questo punto era stato segnalato a causa della presenza di parcheggi lungo il marciapiede e delle rampe di accesso a quest'ultimo molto ripide. La situazione non è cambiata: la segnaletica orizzontale è sbiadita e c'è la possibilità che le auto invadano la zona pedonale.

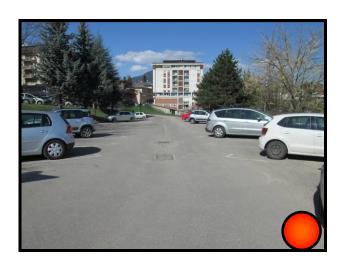
Notiamo, inoltre, che per raggiungere le auto nei due livelli più bassi non ci sono camminamenti o marciapiedi che rendano sicuro il transito.

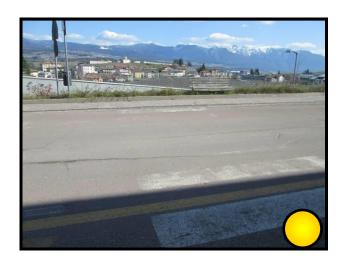
Da questa strada si accede ai parcheggi nuovi dell'ospedale. Le strisce per raggiungere il marciapiede sono molto sbiadite e l'imbocco a quest'ultimo ha un piccolo dislivello.

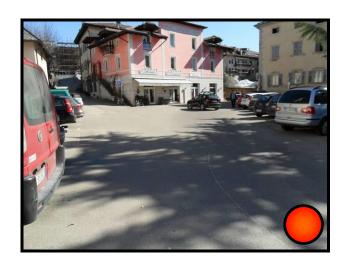
Come segnalato nei report precedenti non ci sono parcheggi riservati in tutta questa piazzetta. L'attraversamento pedonale inoltre risulta sbiadito.

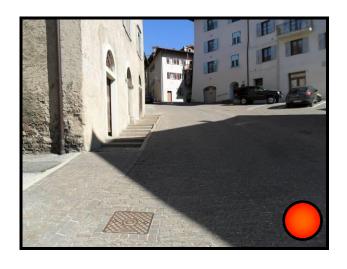
In questo punto troviamo un marciapiede, ma ci sono dei gradini e quindi risulta inagibile.

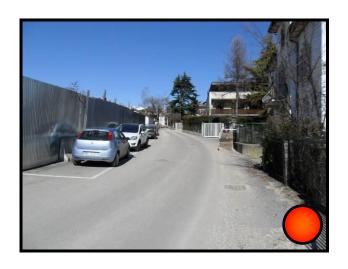
In questo punto troviamo un parcheggio. Questo era stato segnalato nei report precedenti perché mancava di posti riservati a diversamente abili. Anche oggi non sono previsti parcheggi gialli.

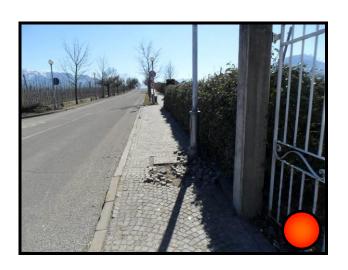
In questo tratto però troviamo zone molto dissestate.

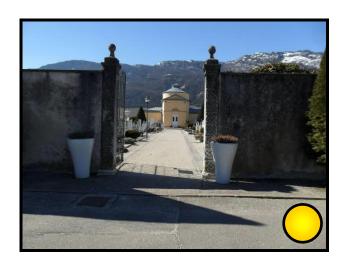
L'entrata principale del cimitero risulta sbarrierata, anche se per accedere al marciapiede c'è un piccolo dislivello.

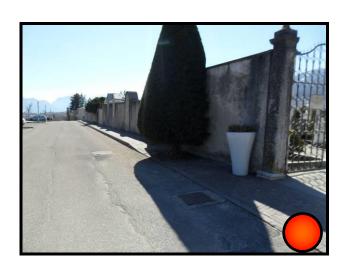
Lungo il marciapiede però troviamo ancora gli alberi che occupano l'intero spazio. Dai report precedenti non ci sono stati cambiamenti.

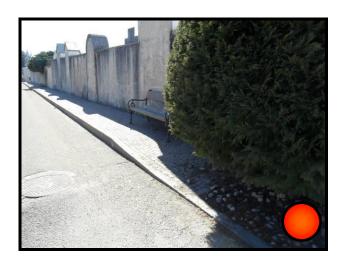
Dopo l'albero, inoltre, è presente anche una panchina. In questo punto possiamo vedere che c'è una rampa di accesso, ma non è comoda in quanto l'albero e la panchina occupano molto spazio.

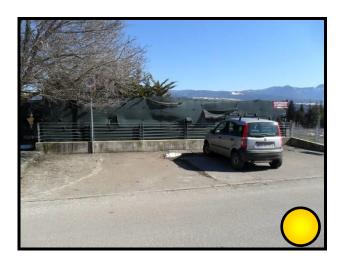
Qui notiamo un parcheggio riservato... la segnaletica verticale è nascosta dall'albero e quella orizzontale è molto sbiadita. Non sappiamo se è un parcheggio pubblico o privato.
