# **Progetto UNA VALLE ACCESSIBILE A TUTTI**

## **COMUNE DI OSSANA**

### **REPORT FOTOGRAFICO**

Prima edizione aprile 2019

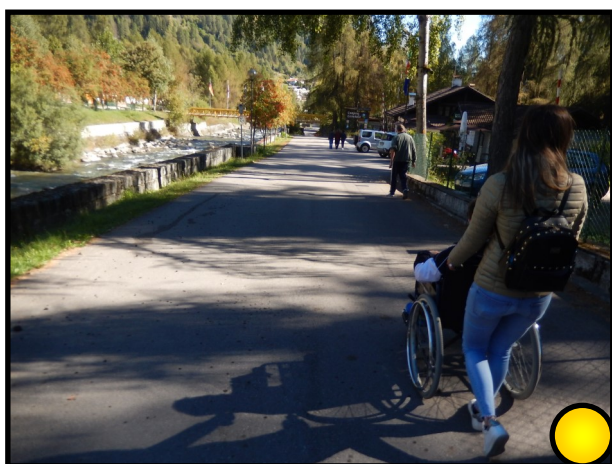
La strada presenta un manto buono, ma è priva di camminamento pedonale.

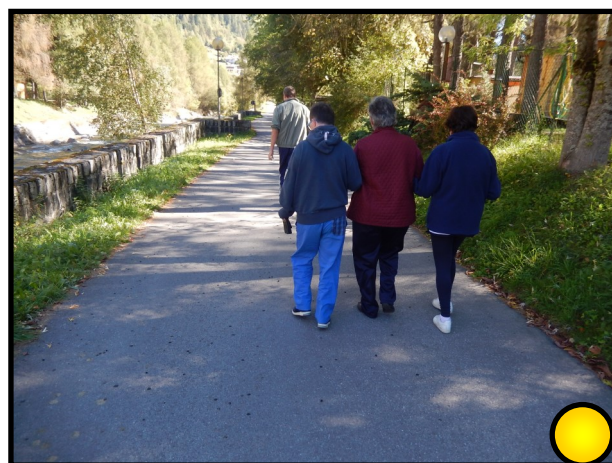
Anche in questo punto non vi è camminamento pedonale.

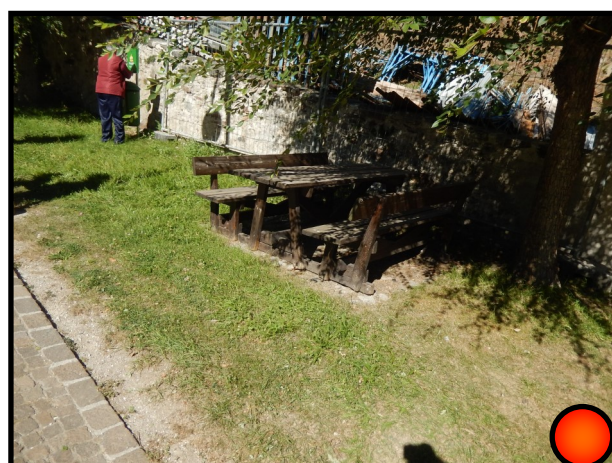
Qui troviamo una panchina che non è raggiungibile per una persona costretta in carrozzina.

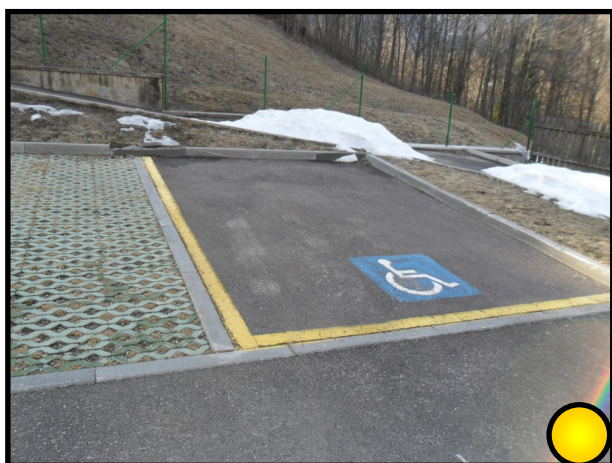
Troviamo anche un posto auto riservato a persone con disabilità che però è segnalato con segnaletica orizzontale e non verticale.

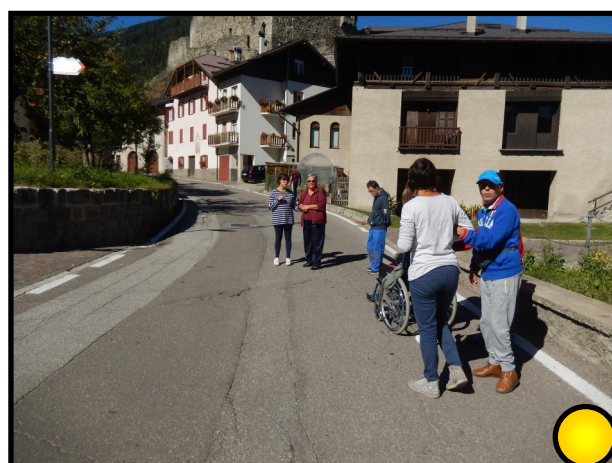
Anche in questo punto la strada continua senza una zona per il transito sicuro dei pedoni.

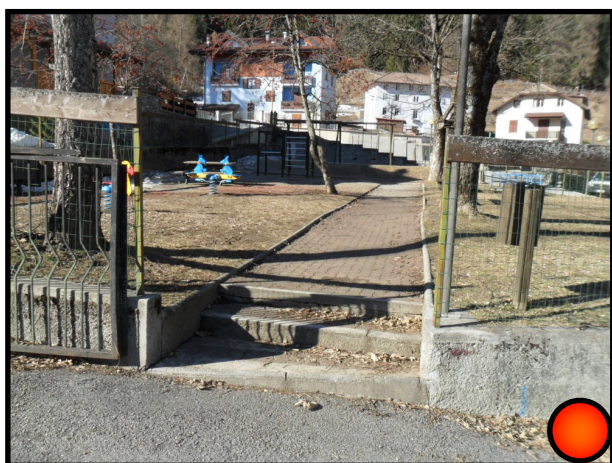
Troviamo qui un parco giochi che però presenta tre scalini all'entrata rispettivamente di 10 cm, 17 cm e 14 cm.

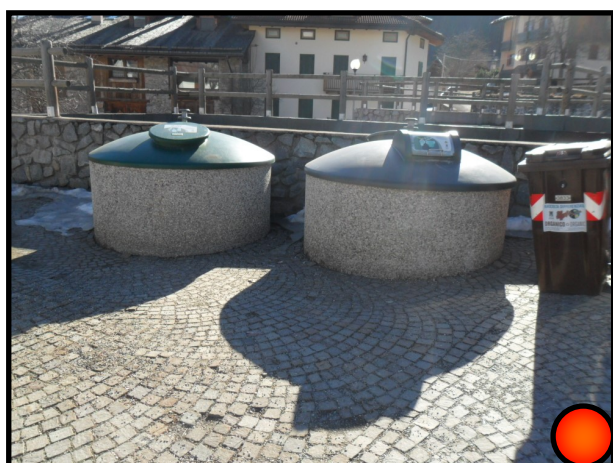
Qui troviamo l'area adibita alle immondizie che presenta un manto sconnesso.

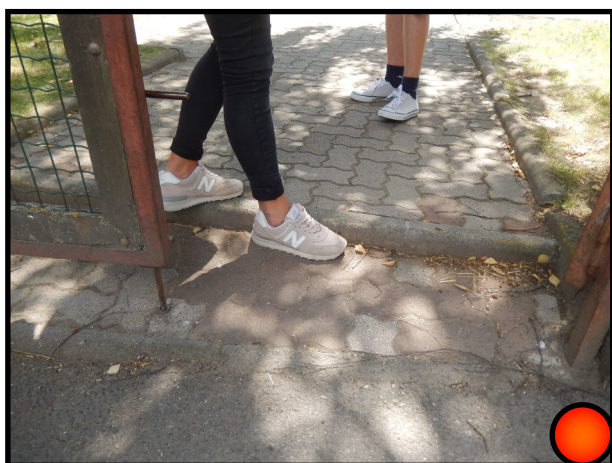
Troviamo qui l'ingresso al parco giochi. L'ingresso presenta uno scalino di 7 cm.

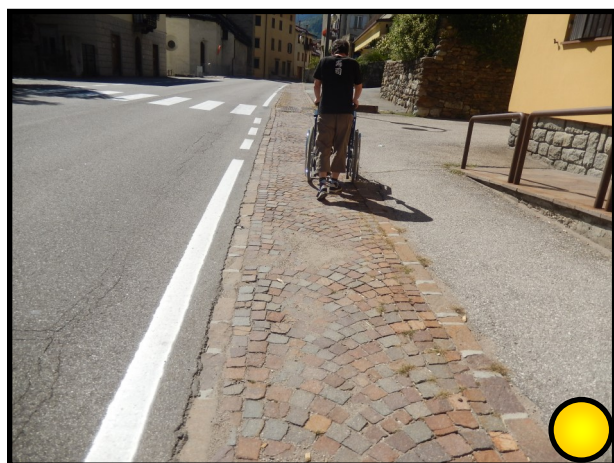
In questo tratto il manto si presenta leggermente sconnesso.

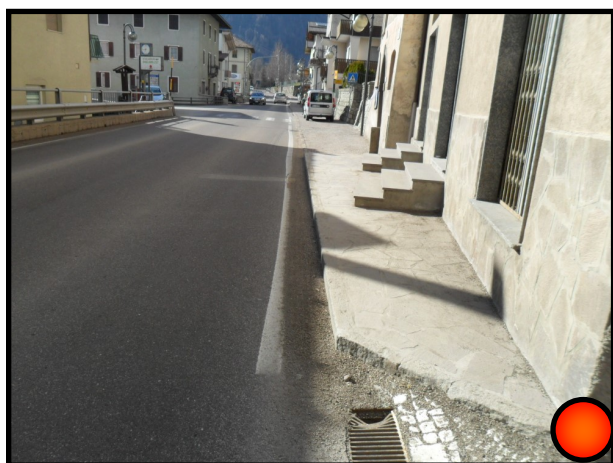
Il marciapiede continua, presenta però un gradino di 12 cm per salirvi, non è pertanto praticabile per le carrozzine che si troveranno costrette a transitare sulla statale.

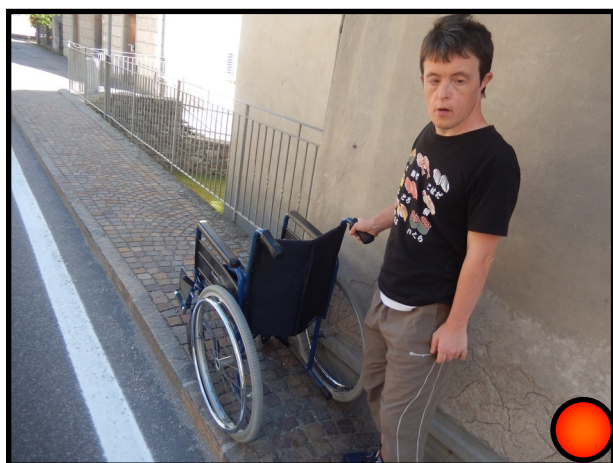
Come sul lato destro della strada anche su questo lato il camminamento è molto stretto, presenta infatti una larghezza di 110 cm nel punto più largo e di 64 cm nel punto più stretto. Si può qui notare come una carrozzina passi a filo.

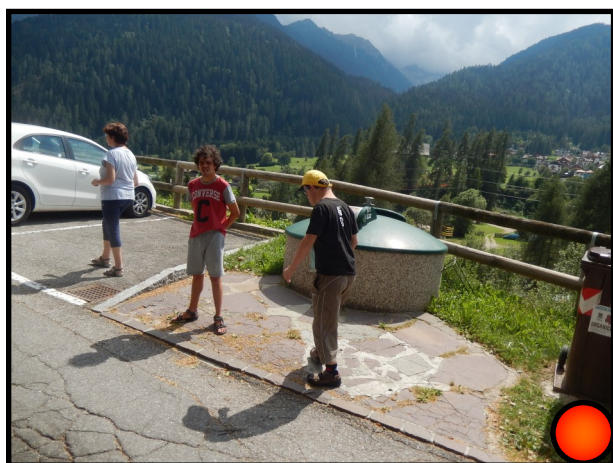
Anche l'area adibita al deposito di rifiuti urbani si trova rialzata di 2 cm; quindi anche questo punto difficile da raggiungere per una persona costretta in carrozzina.

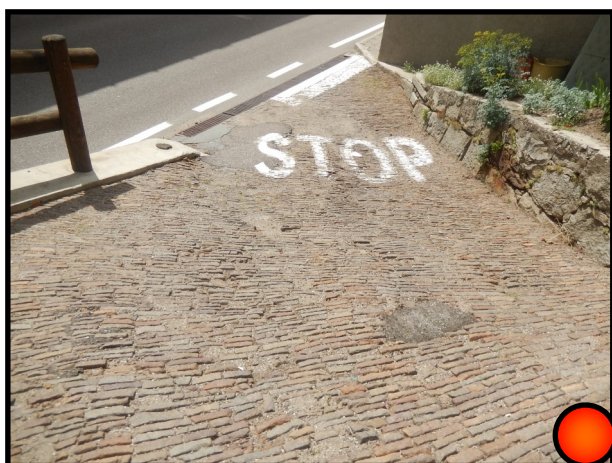
L'ultimo tratto che porta sulla strada statale è molto dissestato pericoloso sia per chi ha difficoltà nella deambulazione che per i cittadini in generale.

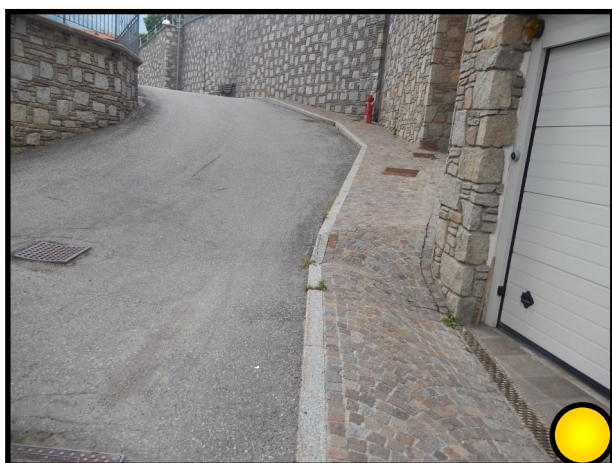
Il marciapiede continua con una larghezza di 110 cm, in questo punto presenta una pendenza notevole.

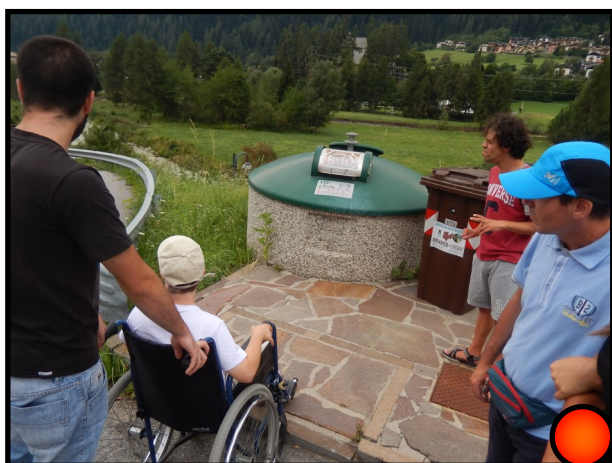
Vediamo poi l'area adibita al deposito di rifiuti urbani che presenta uno scalino di 9 cm.

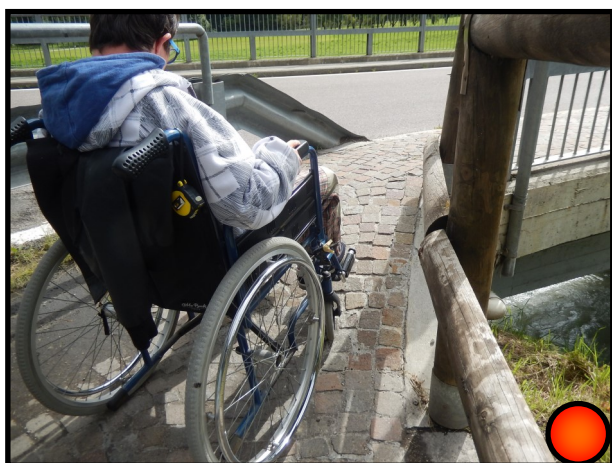
In questo punto il marciapiede ha una pendenza molto ripida.

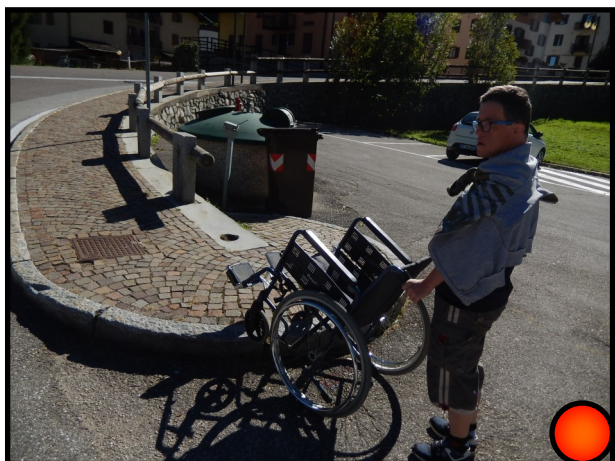
Continuando lungo la strada statale troviamo l'inizio del marciapiede che presenta uno scalino di 13 cm per salirvi.

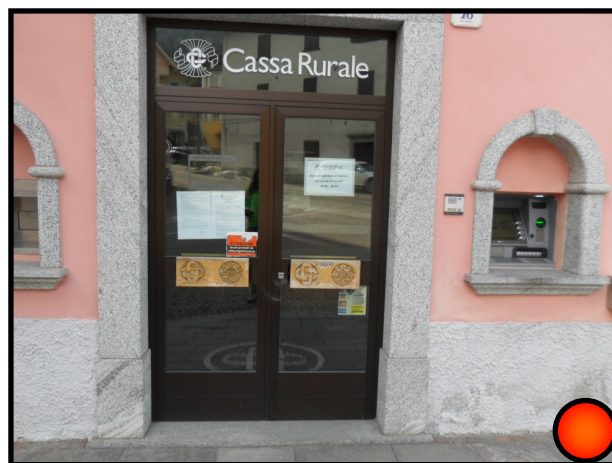
Vediamo qui l'ingresso alla Cassa Rurale che presenta però uno scalino di 3 cm.

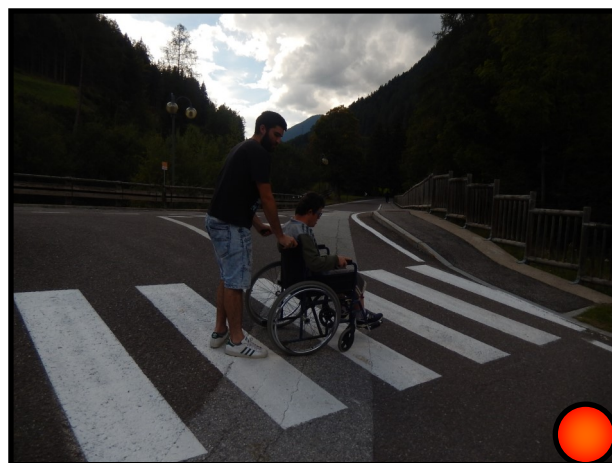
Troviamo qui un attraversamento pedonale che presenta una forte pendenza, risulta molto difficoltoso e pericoloso l'attraversamento con una carrozzina.

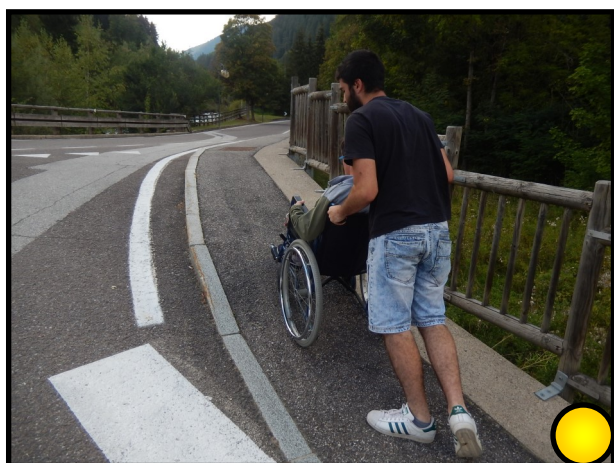
Per la conformazione della strada qui troviamo il marciapiede molto ripido, il manto è ottimo e la larghezza idonea.

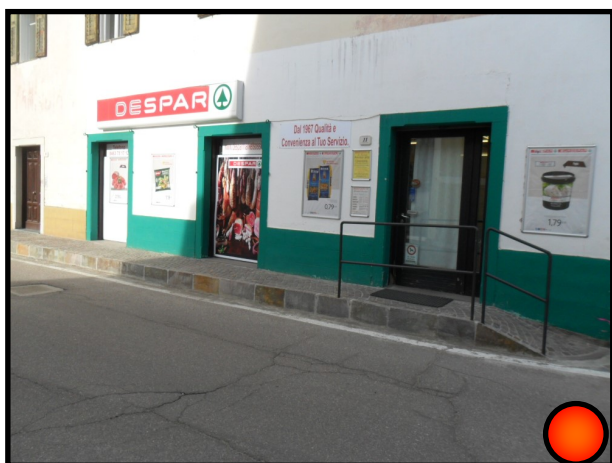
Il marciapiede vicino al Despar risulta poco sicuro in quanto si presenta rialzato di 27 cm rispetto alla strada è inoltre assente su gran parte della lunghezza un parapetto. Il manto è buono.

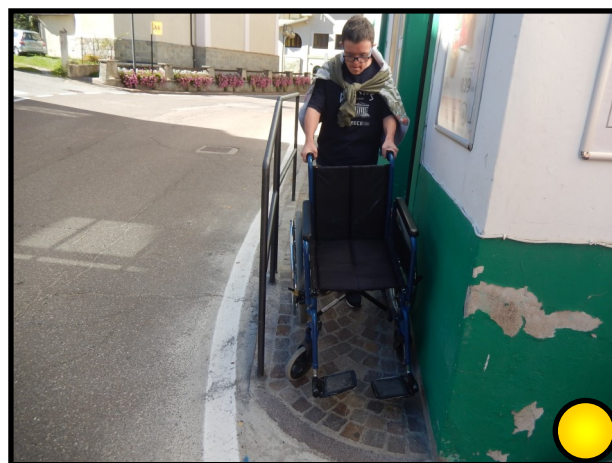
In questo punto il marciapiede è molto stretto, una carrozzina vi passa a filo, buona la recinzione protettiva.
