UNA VALLE ACCESSIBILE A TUTTI

COMUNE DI REVO'

REPORT FOTOGRAFICO

2ª edizione marzo 2014

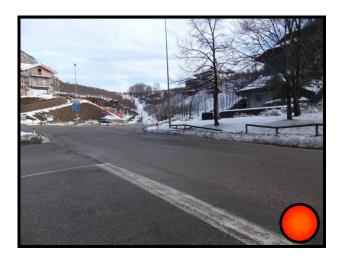
Nel 2011 si notava in questo punto la presenza di strisce pedonali che conducevano dall'altra parte della strada a degli scalini. Nel 2014 la situazione non è cambiata: in assenza di una rampa una carrozzina, per raggiungere la via adiacente, deve proseguire per un tratto lungo la strada adibita al transito delle macchine.

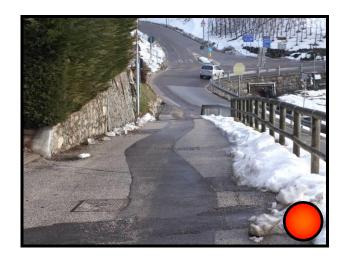
Nel 2011 era stata segnalata in questa via la mancanza di un camminamento, oggi la situazione non è cambiata.

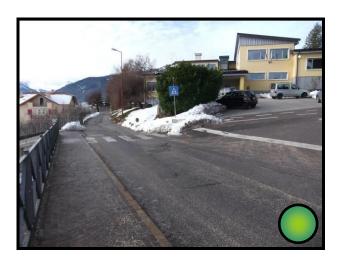
Nel 2011 questo tratto, che si collega alle strisce pedonali, era stato segnalato per la presenza lungo il marciapiede di una panchina e per la presenza di uno scalino che rende difficile l'accesso al marciapiede. Oggi la panchina è stata tolta, ma lo scalino è ancora presente.

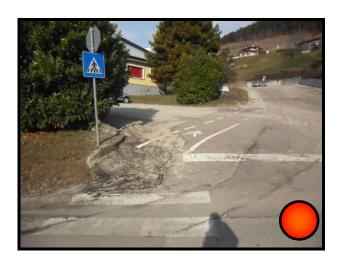
Nel report precedente si notava in questo punto, che dava inizio al camminamento, il manto stradale dissestato. Oggi la situazione non è cambiata.

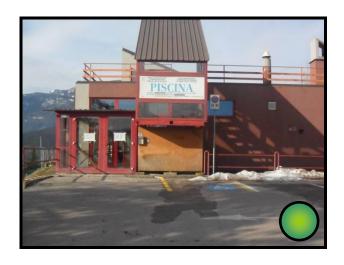
Nel 2011 avevamo segnalato l'assenza di porte automatiche per accedere alla piscina; oggi questo edificio è stato chiuso, anche se davanti c'è sempre la possibilità di usufruire di un parcheggio riservato alle persone disabili, con segnaletica verticale e orizzontale. Risulta stretto, ma non è un problema perché c'è la possibilità di utilizzare lo spazio davanti all'entrata.

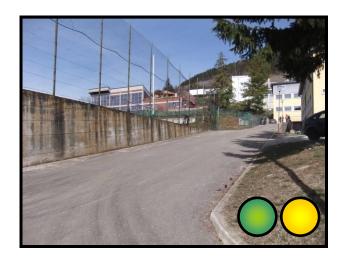
Qui troviamo un accesso che si collega al piazzale dietro la scuola media e che dà la possibilità di accedere anche al campo sportivo. Non troviamo però camminamenti.

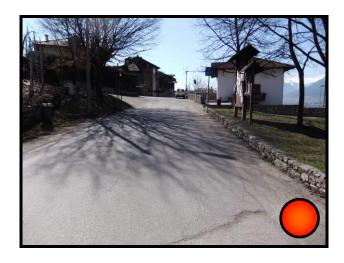
La via comincia senza zone di transito pedonale.

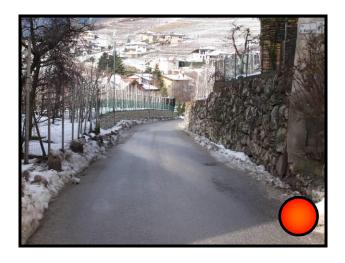
Nel 2011 si notava l'assenza di zone adibite al transito pedonale, oggi la situazione è rimasta uguale.

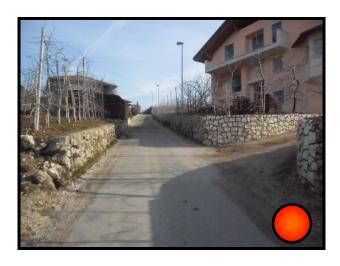
Nel 2011 questa via era stata segnalata perché mancava di spazi pedonali. Nel 2014 la situazione è rimasta invariata.

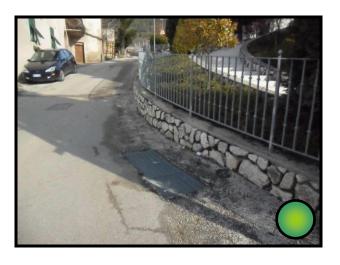
Questo punto nel 2011 era stato segnalato a causa della griglia pericolosa; oggi questa è stata sostituita e quindi è in buono stato.

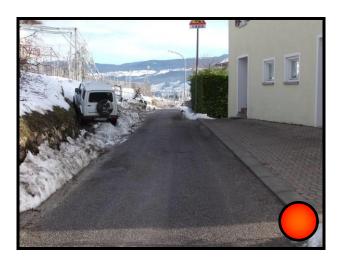
Questa via era stata segnalata per l'assenza di zone per il transito delle persone, anche se si tratta di una via poco trafficata. Nel 2014 tutto è rimasto uguale.

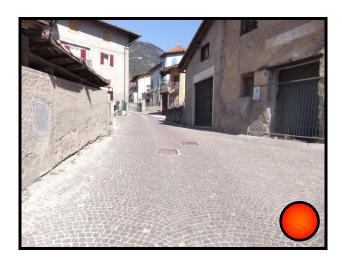
Questa via era stata segnalata in quanto trafficata, dissestata e senza zone di transito pedonale. Nel 2014 non ci sono stati cambiamenti.

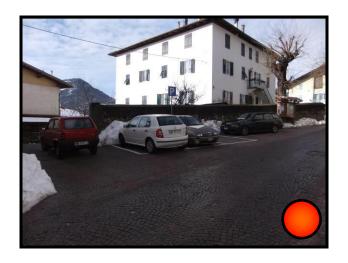
Nel report precedente si notava l'assenza di posti riservati ai diversamente abili, ma anche oggi non è cambiato nulla.

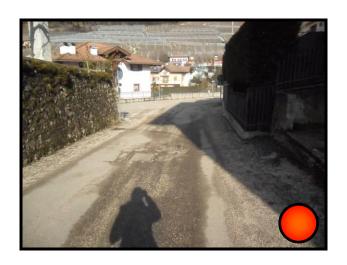
In questo punto via Roma incrocia via Cesare Battisti. Non ci sono zone che rendano sicuro il transito pedonale.

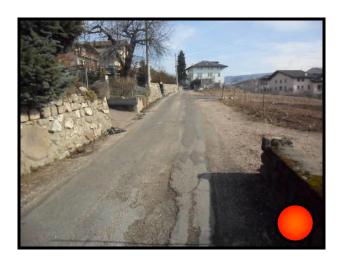
Anche se si tratta di strade poco trafficate, proseguendo lungo la via non sono previste zone di transito pedonale.

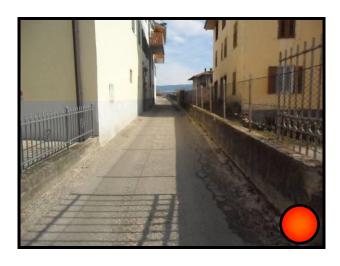
Nel report precedente questa strada, anche se poco trafficata, era stata segnalata in quanto stretta e senza zone di transito pedonale. Nel 2014 non ci sono ancora zone per pedoni.

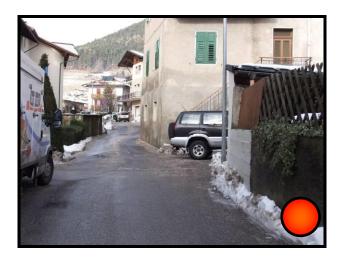
Nel report precedente questa via era stata segnalata per la mancanza di zone per il transito pedonale, pur essendoci nelle vicinanze un albergo. La situazione oggi è rimasta la stessa.

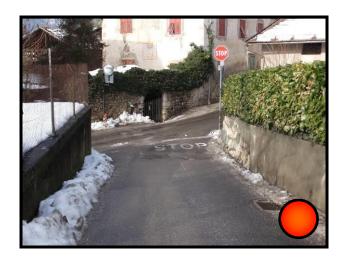
Anche questo tratto era stato segnalato come pericoloso in quanto ripido, non ci sono comunque camminamenti.

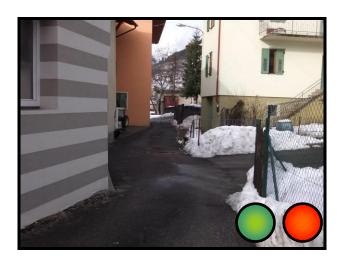
Questo vicolo breve e stretto era stato segnalato nel report precedente; nel 2014 il manto stradale è stato cambiato, non troviamo comunque zone pedonali.

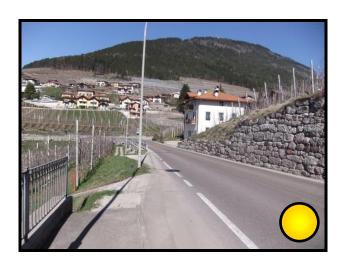
All'inizio di via IV Novembre comincia un marciapiede. La rampa di accesso non risulta essere molto comoda.

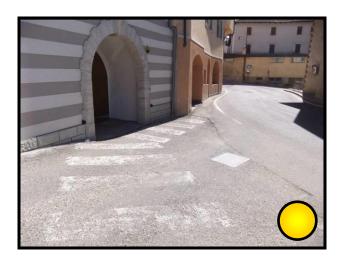
Nel 2011 questo punto era stato segnalato come problema a causa della pendenza delle strisce pedonali e dall'asfalto in alcuni tratti dissestato. La situazione nel 2014 è rimasta la stessa, notiamo inoltre anche qui le strisce sbiadite.

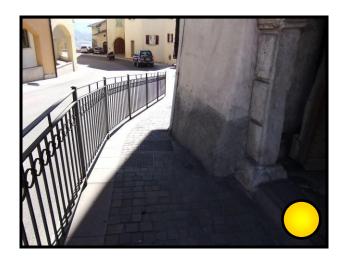
Nel report precedente si notava come questo marciapiede fosse stretto in questo punto...

...ancora oggi il tratto è rimasto uguale.

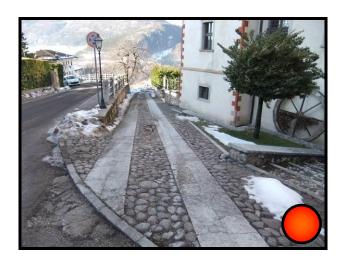
Nel report precedente questo punto era stato segnalato a causa del manto scomodo e dissestato. Nel 2014 la situazione non è cambiata.

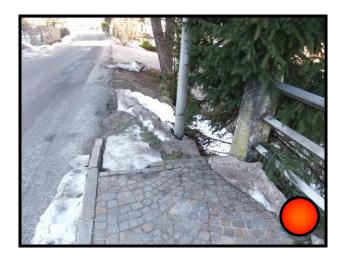
Anche in questo punto nel 2011 si segnalava l'assenza di una rampa per scendere dal marciapiede; oggi troviamo la stessa situazione.

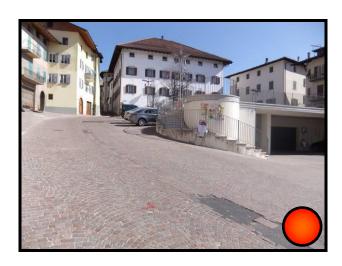
Nel 2011 era stato segnalata la mancanza di posti riservati a persone disabili, che sarebbero molto utili perché la piazza si può raggiungere solo tramite scale o strada molto ripida. Oggi la situazione non è cambiata.

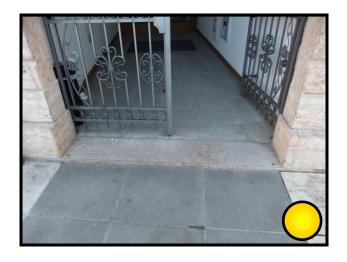
Nel Report precedente si notava come l'accesso al municipio era barrierato a causa di uno scalino, del tappeto e della porta d'entrata non automatica. La situazione nel 2014 è rimasta uguale.

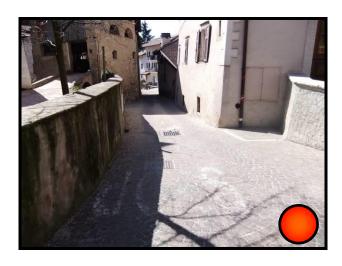
Si tratta di una via secondaria e quindi poco trafficata ma non troviamo comunque zone di transito pedonale.

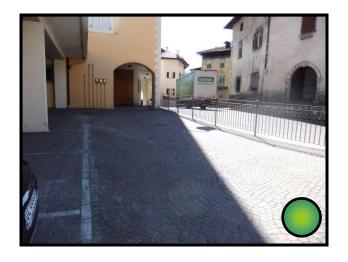
In ogni caso anche sul lato opposto della strada c'è un sottopassaggio che dal parcheggio di Piazza della Madonna si collega a via Carlo Antonio Martini.

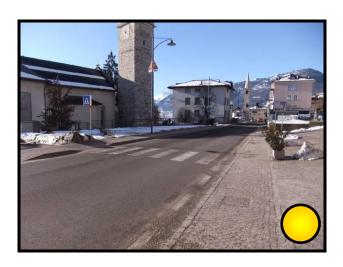
L'accesso alle strisce pedonali presenta un piccolo dislivello.

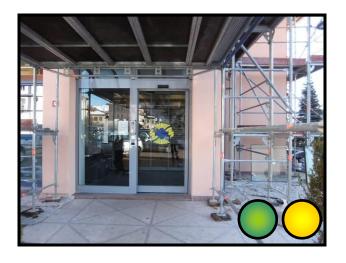
Nel 2011 l'accesso alla Cassa Rurale e al Bancomat non era del tutto sbarrierato a causa dell'assenza di porte automatiche e della presenza di un tappeto all'ingresso. Oggi ci sono le porte automatiche e il tappeto è stato rimosso. Si può notare comunque la presenza di un piccolo scalino.

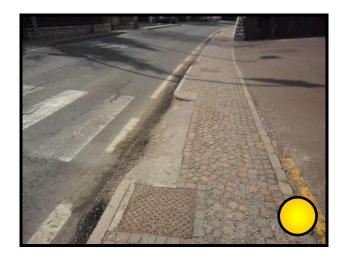
Alcune rampe di accesso ai marciapiedi risultano un po' ripide.

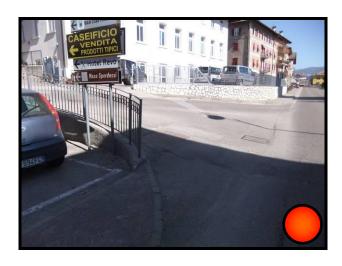
Per accedere all'ambulatorio medico e in generale alla via S. Stefano, provenendo da via Carlo Antonio Martini, non ci sono attraversamenti. Il marciapiede, infatti, finisce in via Martini.

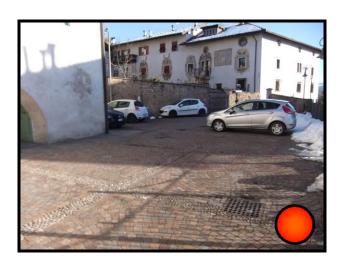
Anche se manca la segnaletica orizzontale, in questo parcheggio era stata segnalata la mancanza di posti per disabili, e anche oggi non sono previsti spazi riservati.

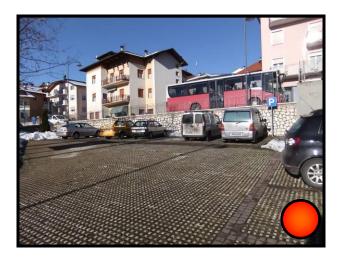
Questo parcheggio era stato segnalato in quanto privo di spazi riservati a disabili, ma tuttora non sono previsti.

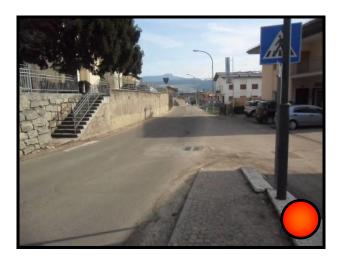
Il marciapiede in questo punto si interrompe e la strada prosegue sprovvista di camminamenti, le strisce pedonali a cui si collega sono molto sbiadite.

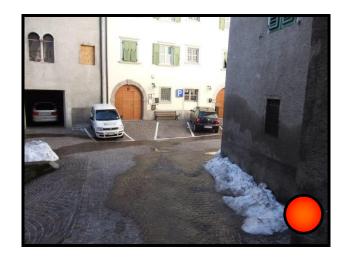
La via che conduce alla Piazzetta è sprovvista di camminamenti.

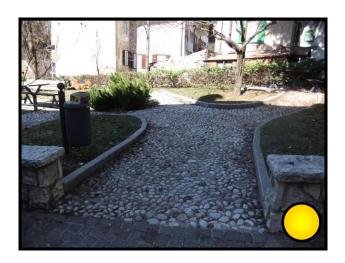
L'accesso al parco potrebbe creare problemi a causa dei ciottoli che rendono difficile il percorso.

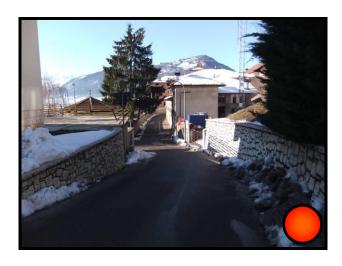
Nel 2011 non era presente nessuna zona adibita al transito per persone; nel 2014 la situazione è rimasta la stessa.

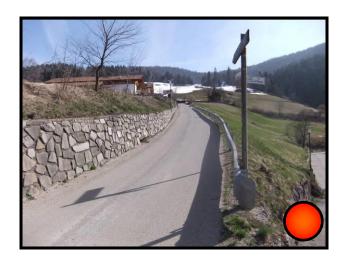
Questa strada che conduce alla fine di Tregiovo e prosegue verso altri paesi è sprovvista di camminamenti o marciapiedi.

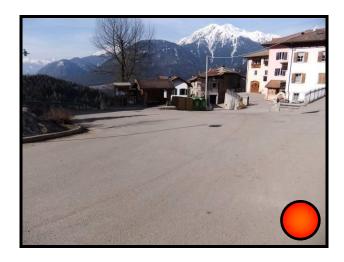
Nel report precedente si riscontrava che in questa piazza non c'erano zone di transito pedonale e nemmeno parcheggi.

Ancora oggi la situazione è rimasta invariata.

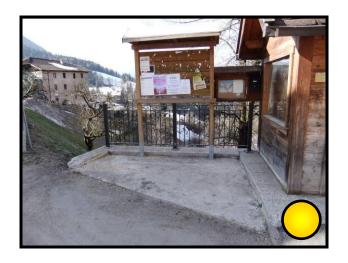
Non si riesce però ad accedere alla bacheca comunale a causa di uno scalino.

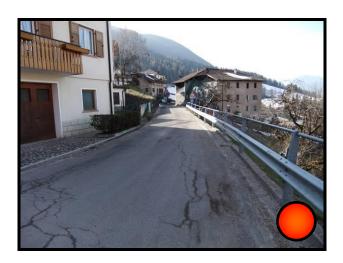
Questa via che conduce poi alla fine del paese e prosegue verso Revò, è sprovvista di zone di transito pedonale.

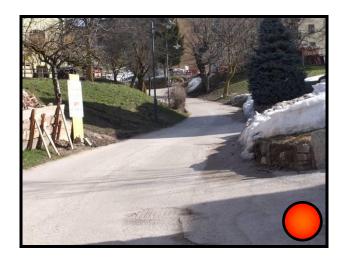
Nel 2011 questa via molto ripida e stretta era stata segnalata in quanto priva di zone pedonali...

...anche nel 2014 la situazione è rimasta la stessa.

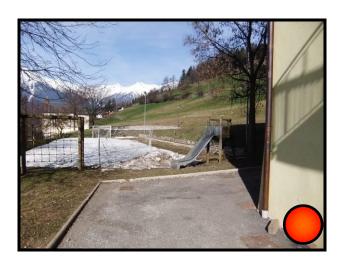
Da questo lato non si poteva accedere al parco giochi nel 2011, anche oggi non possiamo passare.

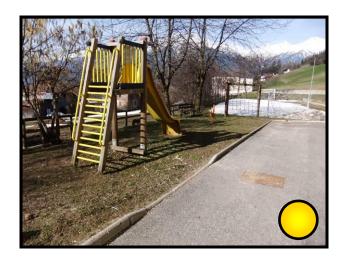
Forse da questo lato è più facile accedere, anche se c'è un piccolo dislivello.

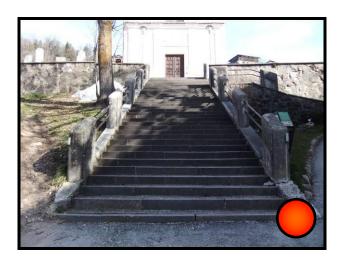
Da via de la Sera non possiamo raggiungere la chiesa (ma solo da via del Campo Sportivo), infatti come scritto nel 2011 è ancora presente una scalinata ripida. In alternativa c'è una rampa di lato, ma eccessivamente ripida, e quindi impraticabile.

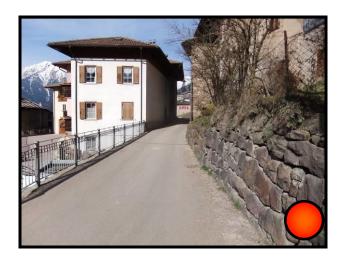
Proseguiamo lungo via de la Sera ma come scritto nel 2011 non ci sono zone di transito pedonale, trattandosi anche di una via stretta e ripida.
