UNA VALLE ACCESSIBILE

A TUTTI

COMUNE DI LIVO

REPORT

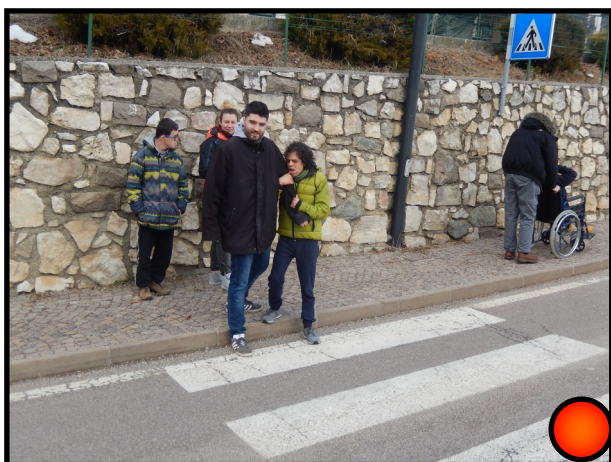
Nell'immagine qui di fianco riportata, si vede l'inizio del marciapiede di Scanna che presenta una larghezza ottimale di 150 cm. In questo punto vi è anche un attraversamento pedonale che presenta però uno scalino di 11 cm che impedisce la salita e la discesa ad una persona in carrozzina, e porta ad una strada sterrata.

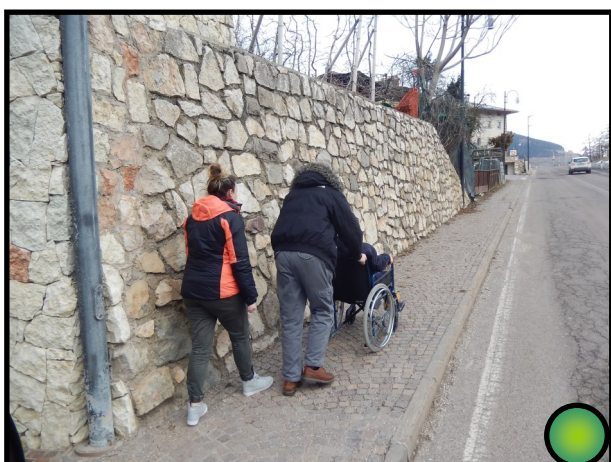
Continuando sul lato sinistro della strada, continua il marciapiede di larghezza 160 cm il manto risulta in buone condizioni.

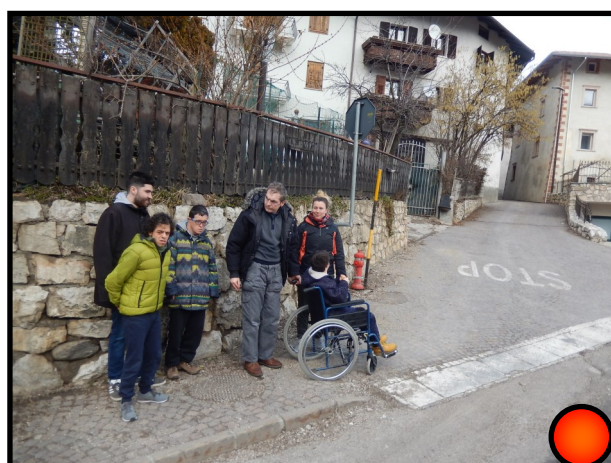
Il marciapiede termina in questo punto sullo stop.

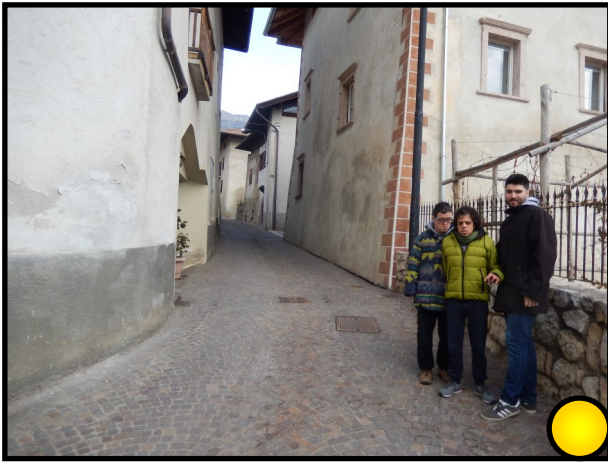
La strada sale nel centro di Scanna senza marciapiede e camminamento pedonale. Il manto stradale è in buone condizioni.

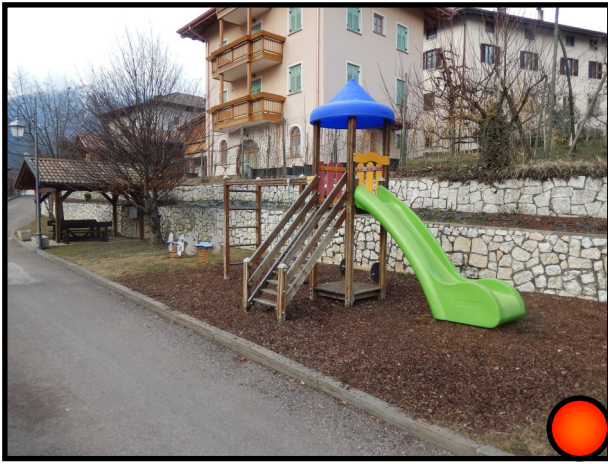
Continuando troviamo un piccolo parco giochi, che però presenta uno scalino di 10 cm lungo tutta la sua lunghezza.

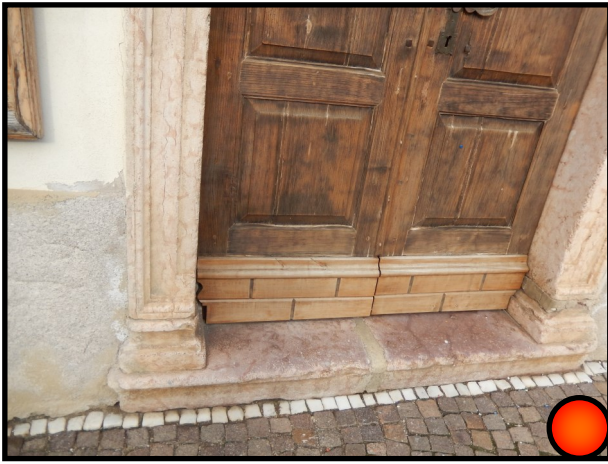
L'ingresso alla chiesa presenta inoltre uno scalinone di 12 cm.

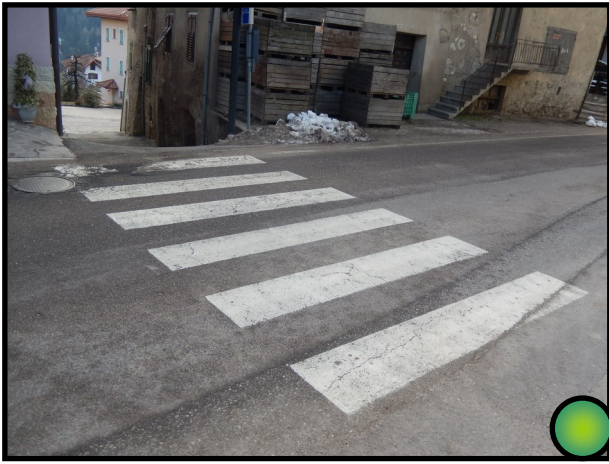
In questo punto troviamo un attraversamento pedonale in buone condizioni e non presenta ostacoli.

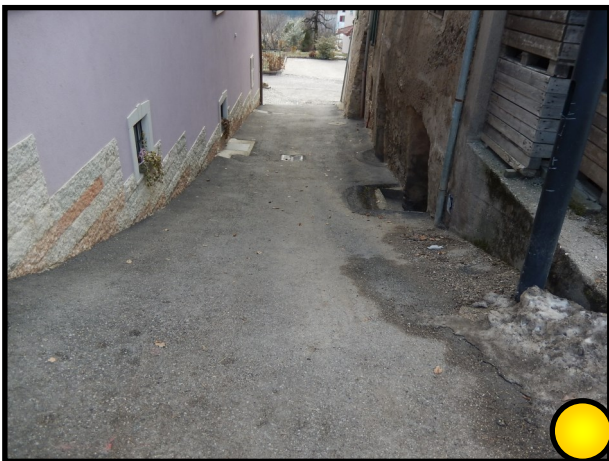
Dall'altro lato dell'attraversamento troviamo una stradina ripida che scende senza camminamento pedonale.

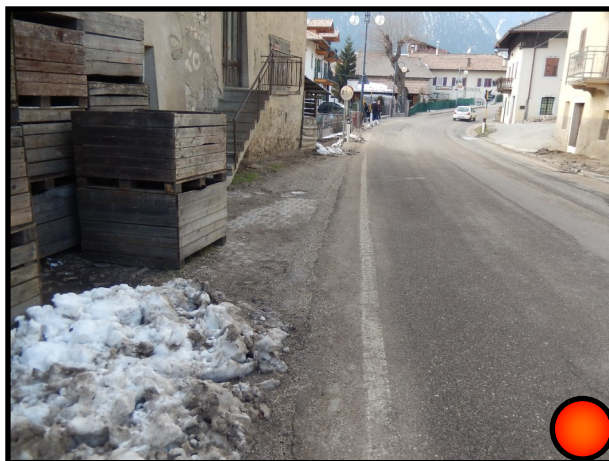
In questo tratto non troviamo il camminamento pedonale, pur trovandoci sulla strada principale con forte transito di mezzi.

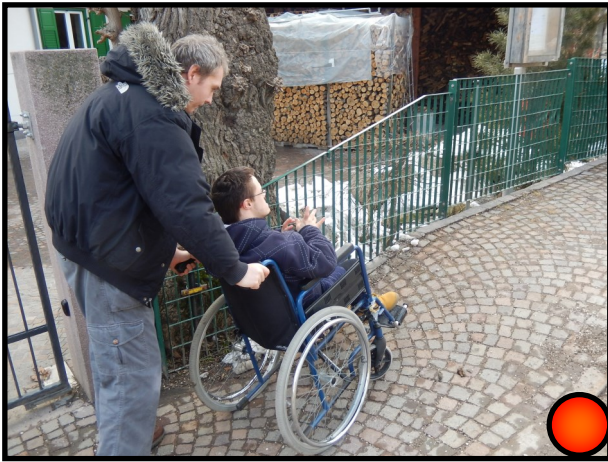
In questo punto il marciapiede presenta una pendenza eccessiva.

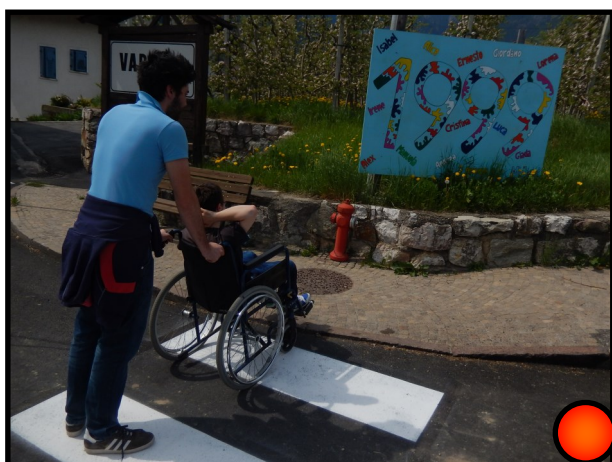
Una volta percorse le strisce troviamo uno scalinino di 3 cm che impedisce l'autonoma salita sul marciapiede ad una persona in carrozzina.

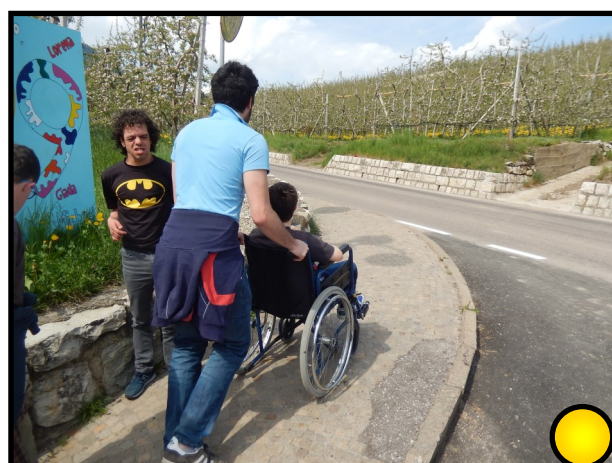
Sul lato sinistro della strada troviamo il marciapiede di larghezza idonea, 160 cm, che si presenta leggermente sconnesso in alcuni punti.

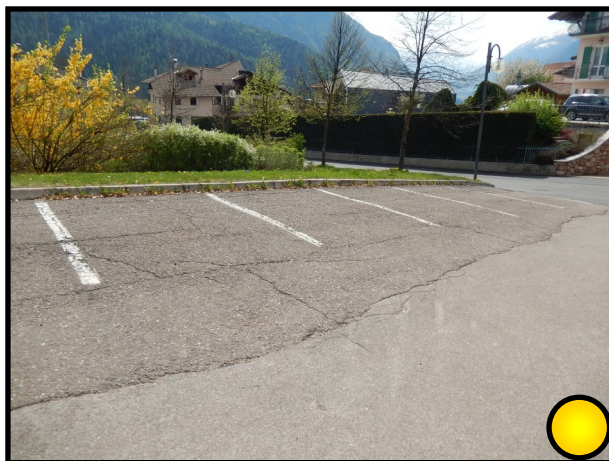
Davanti alla Cassa Rurale vi è un parcheggio con 20 posti macchina ben delimitati. Non è presente il parcheggio per persone con disabilità.

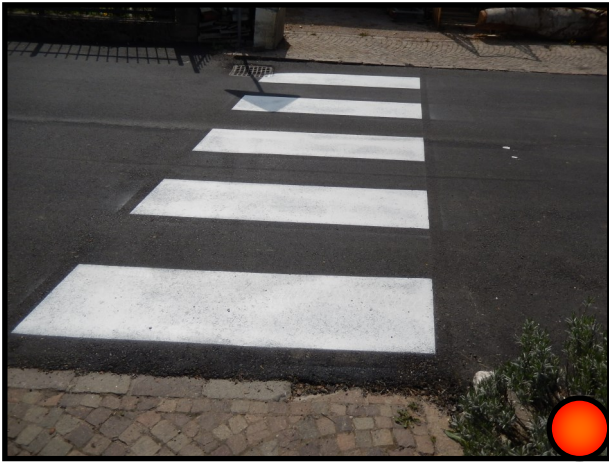
In questo punto vi è un attraversamento pedonale che però presenta uno scalino di 2 cm.

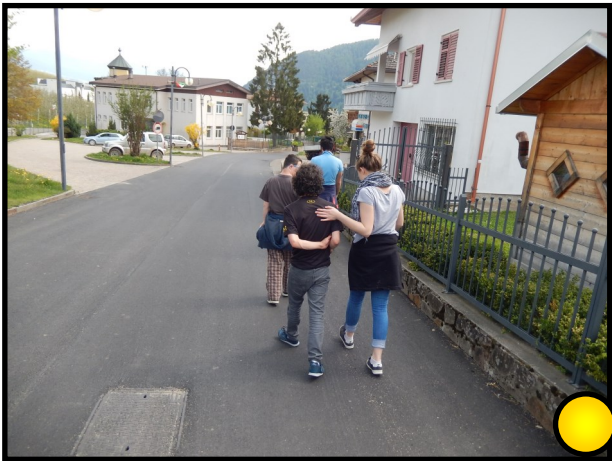
La strada conduce nel paese di Varollo, non vi è la presenza di camminamento pedonale che consenta il transito sicuro dei cittadini.

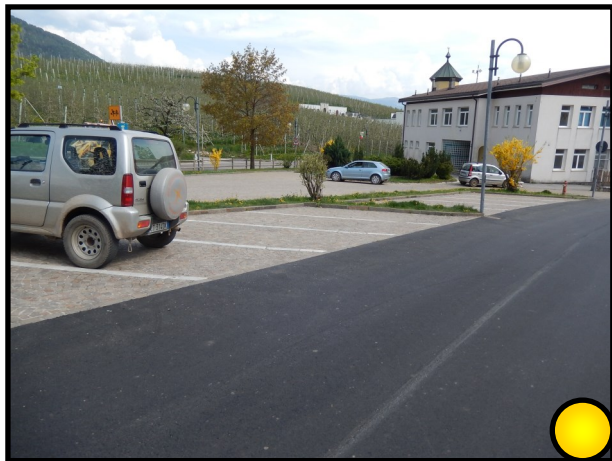
Troviamo poi un parcheggio che ospita 9 posti auto ben delimitati. Non vi sono posti riservati a persone con disabilità.

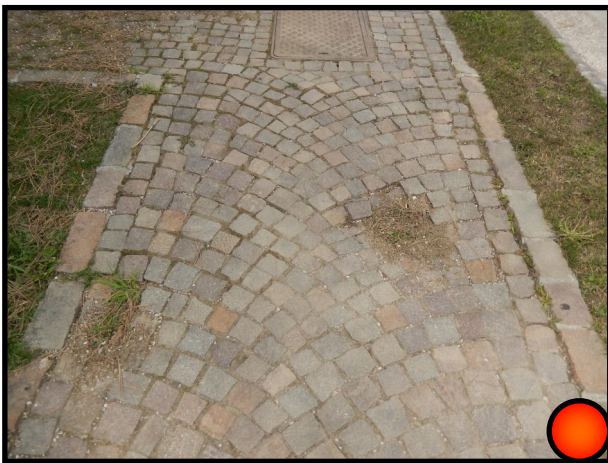
Il marciapiede in qualche suo punto si presenta sconnesso.

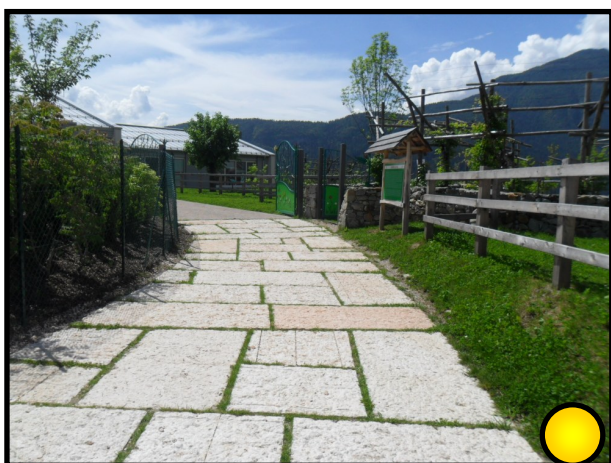
Dal parcheggio antistante la scuola troviamo una stradina che conduce al cancello della scuola: la stradina è ricoperta di piastre e può essere scomoda per una persona costretta in carrozzina.

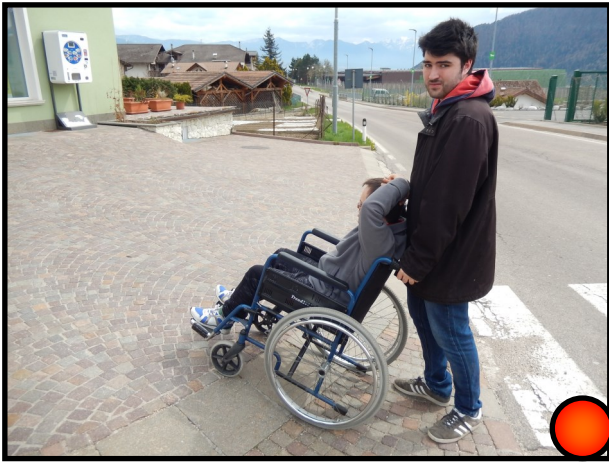
Da questo lato vi è una rampetta con una pendenza tale da non consentire l'autonoma salita sul marciapiede a persone in carrozzina.

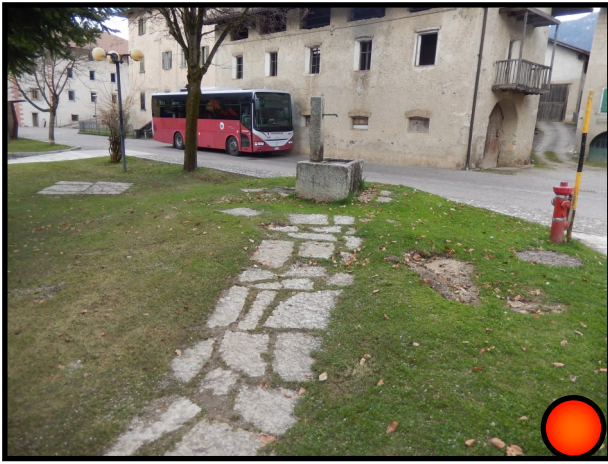
La fontana è difficile da raggiungere a causa della pavimentazione del sentiero che è ricoperto da piastre sconnesse tra di loro.

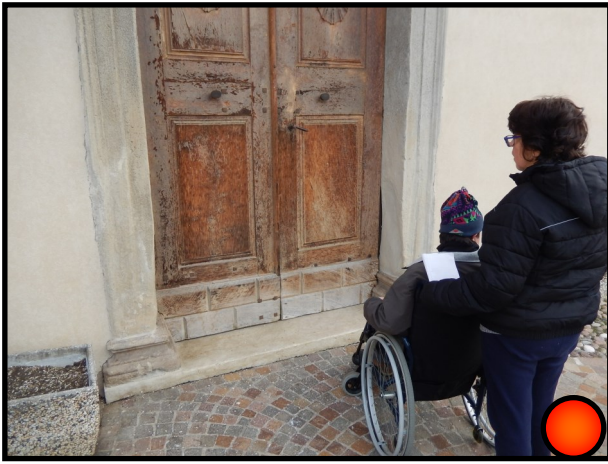
Per entrare in chiesa vi è uno scalino di 9 cm.

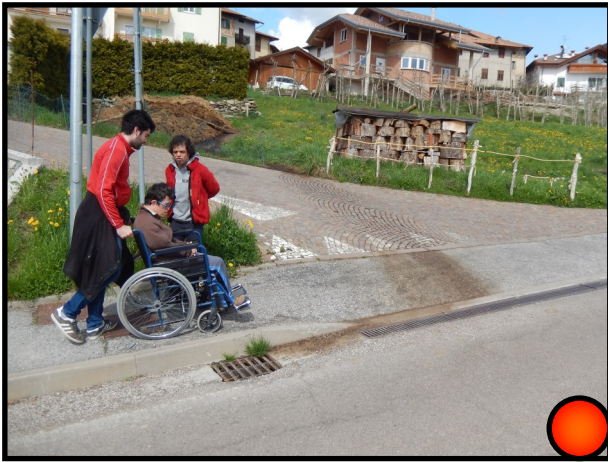
In questo punto vi è una pendenza molto pronunciata del marciapiede. Una carrozzina non riuscirebbe a transitare in autonomia.

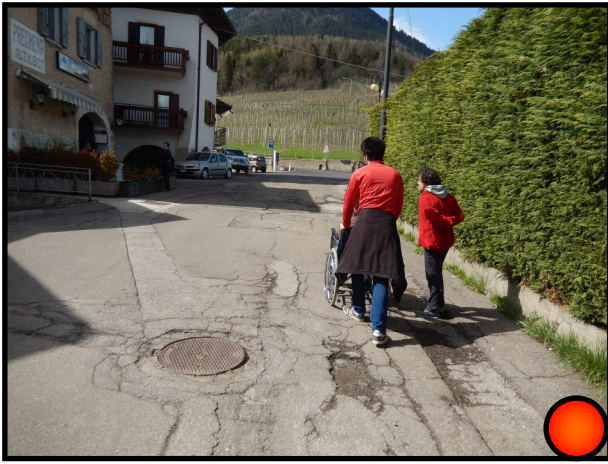
Nell'immagine si nota il manto stradale sconnesso.

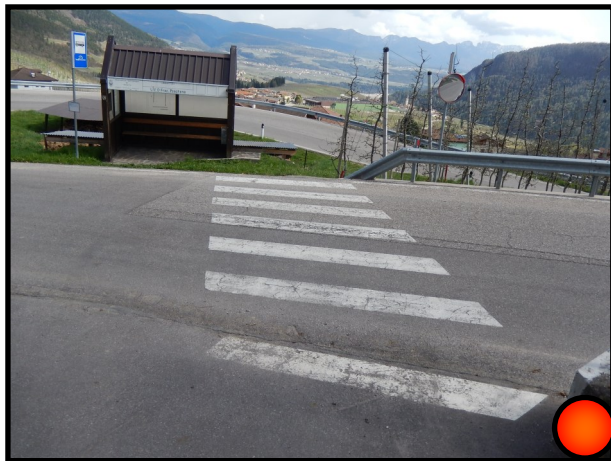
Qui troviamo un attraversamento pedonale che non presenta alcuna barriera. La fermata della Trento-Malè è però di difficile accesso.
