Progetto UNA VALLE ACCESSIBILE A TUTTI

COMUNE DI PELLIZZANO

REPORT FOTOGRAFICO

Prima edizione gennaio 2018

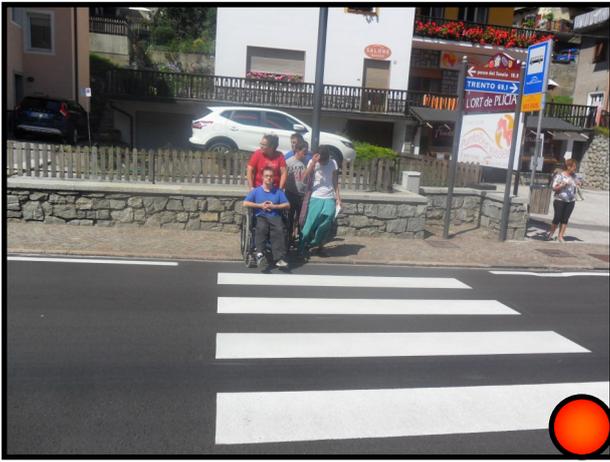
In questo punto il marciapiede si stringe di 10 cm misurando 1.60 m di larghezza. Inoltre di fronte al negozio di frutta e verdura il manto si presenta molto dissestato.

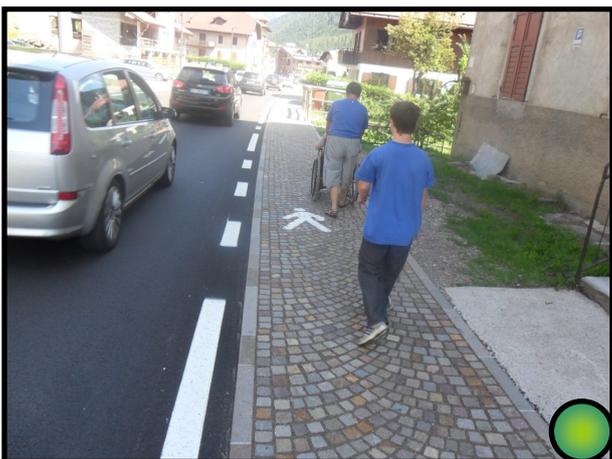
In questa foto vediamo che sul lato sinistro vi è il marciapiede dotato di segnaletica orizzontale di larghezza 1.60 m. La pavimentazione è ottima.

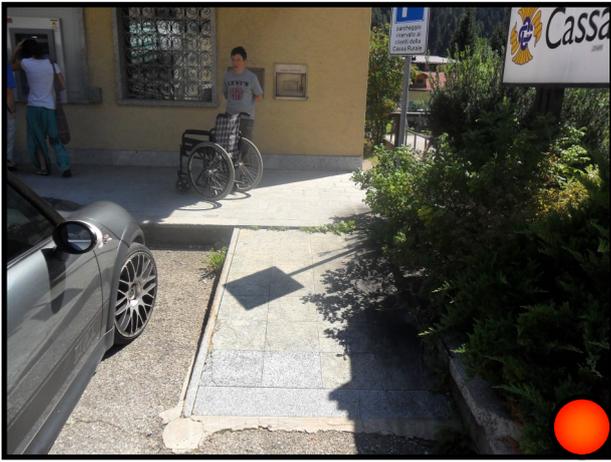
L'ingresso della Cassa Rurale presenta degli scalini ma è presente anche una rampa di accesso.

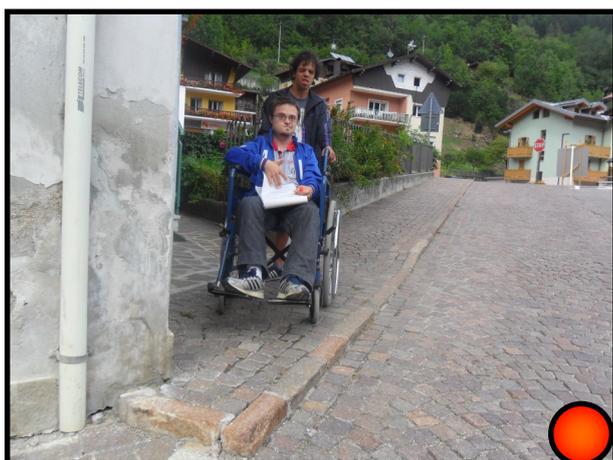
All'inizio di Piazza del Ponte vi è un marciapiede di larghezza idonea (1.60 m) ma come si vede dalla foto vi è un dosso che impedisce la salita autonoma di una persona costretta in carrozzina.

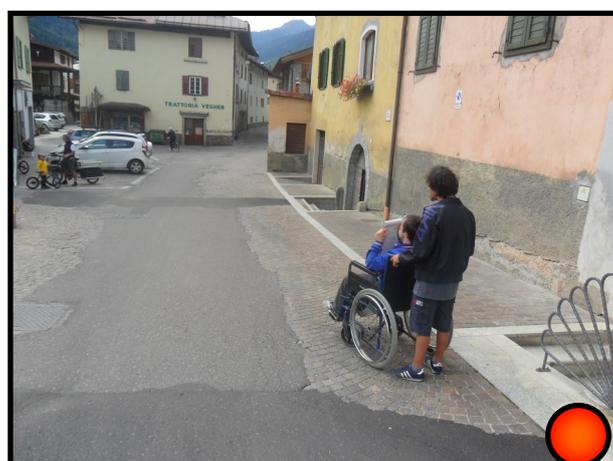
Il marciapiede iniziato all'imbocco di Piazza del Ponte termina poco dopo, quando si arriva ad un'abitazione privata, poco prima vi è la possibilità di scendere dal marciapiede ma troviamo un piccolo scalino di 1,5 cm.

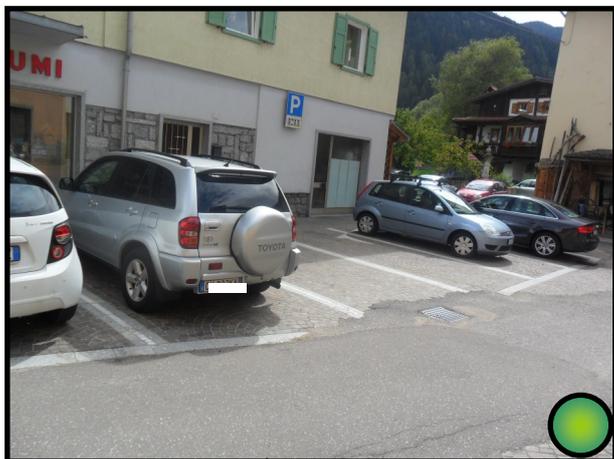
In tutta la piazza il manto stradale risulta per lo più sconnesso.

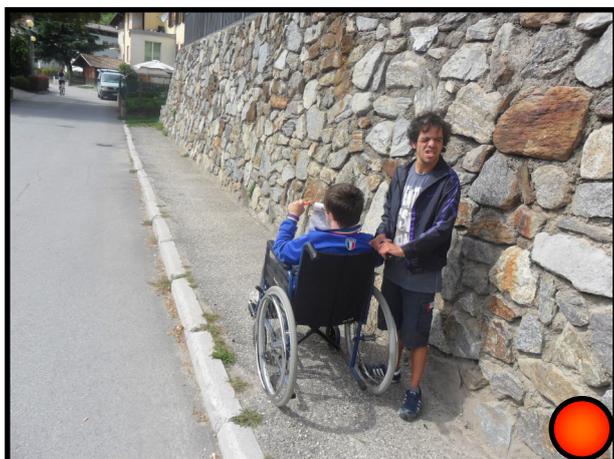
Solo su questo breve tratto troviamo il marciapiede sul lato destro della strada, di larghezza 1,60 m . Per scendere da esso troviamo, bensì, uno scalino di 10 cm.

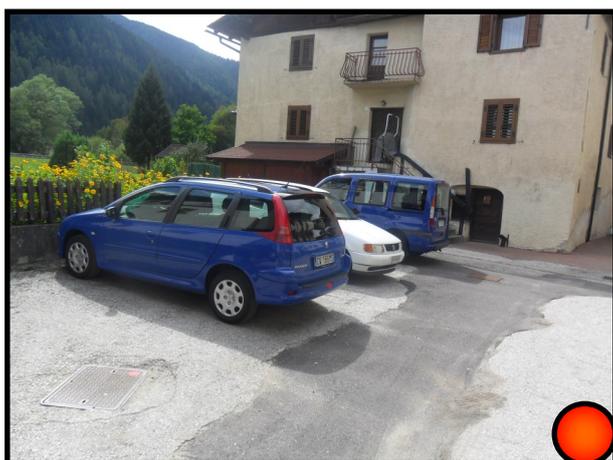
Anche questa è una strada secondaria che conduce ad abitazioni private. La strada è priva di camminamento pedonale ed il manto è prevalentemente sconnesso.

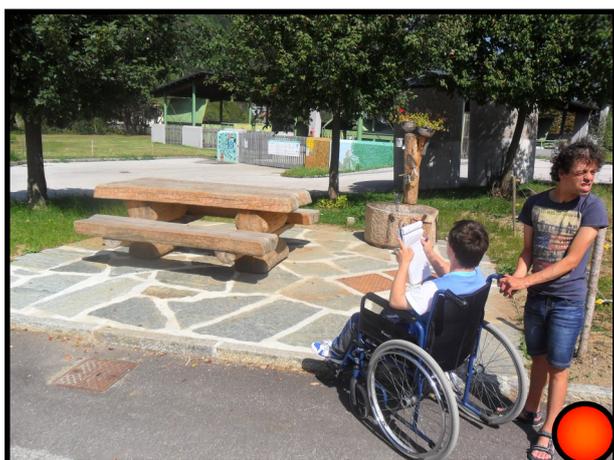
Continuando troviamo una piacevole area sosta che però risulta barriera visto lo scalino di 10 cm.

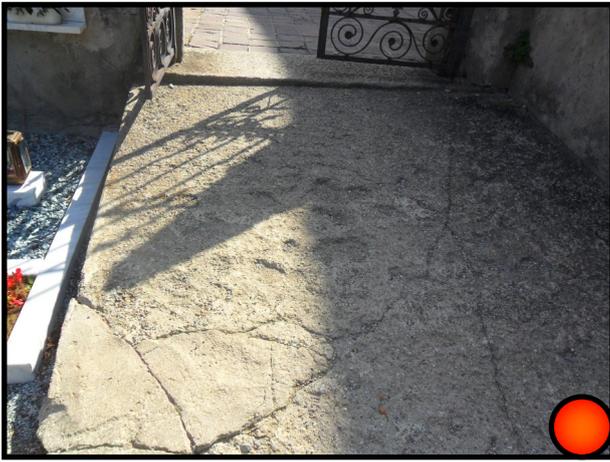
Appena dopo la soglia troviamo uno scalino di 4 cm. Vi è poi un viale particolarmente dissestato.

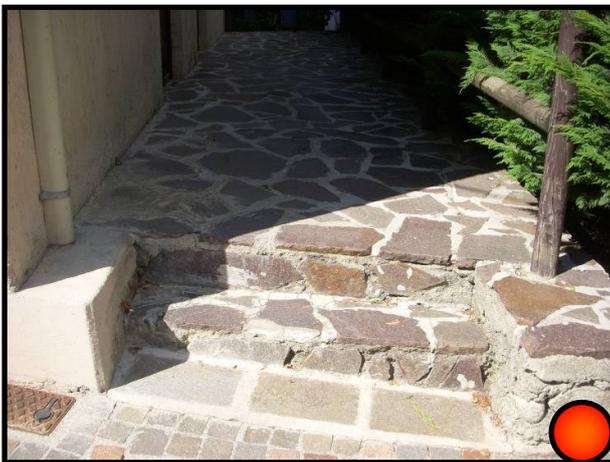
Lungo la via troviamo un bagno pubblico. Il luogo in questione non è sbarrierato a causa di due scalini in sasso alti rispettivamente 14 e 17 centimetri, altezza tale da non consentire l'accesso alle persone in carrozzina. Inoltre, ci è stato segnalato che all'interno non è attrezzato per le persone diversamente abili.

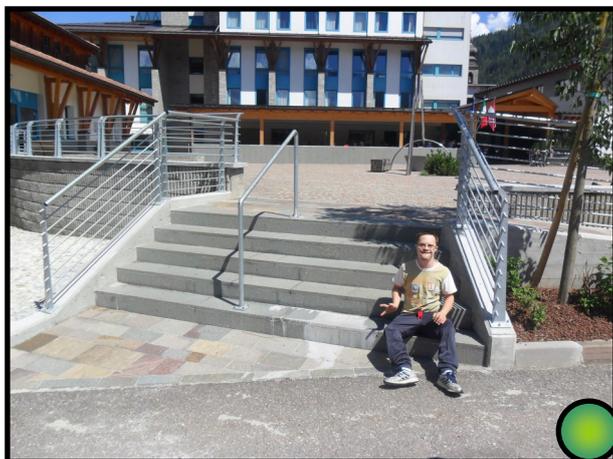
Oltre alla scalinata c'è una rampa di accesso che però presenta uno scalino di 2.5 cm e il manto dissestato all'inizio.

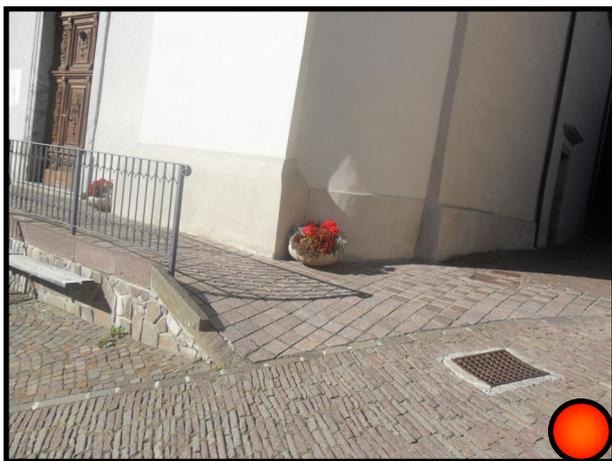
Oltre alla scalinata vi è una rampa di accesso che all'inizio risulta, però, molto pendente.

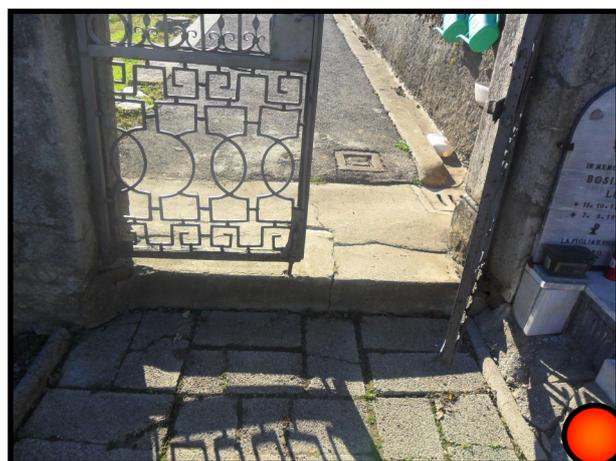
L'ingresso al cimitero risulta barriera. Uno scalino di 2 cm limita l'ingresso a persone in carrozzina.
