**UNA VALLE ACCESSIBILE
A TUTTI**

**COMUNE DELLA PREDAIA
FRAZIONE TAIO
REPORT
FOTOGRAFICO**

1^a edizione LUGLIO 2015

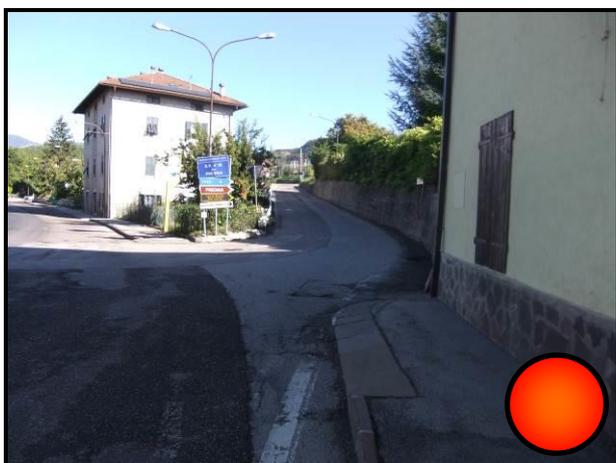
All'incrocio con via Thomas A. Edison (ex via IV Novembre) inizia via a Gorc': non ci sono zone pedonali che si collegano al marciapiede principale.

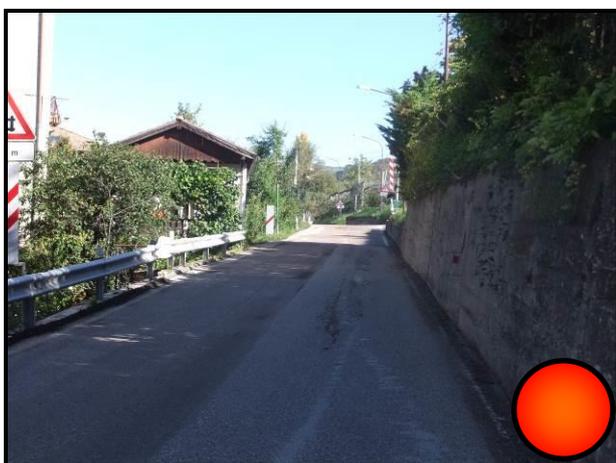
La via prosegue senza zone di traffico pedonale.

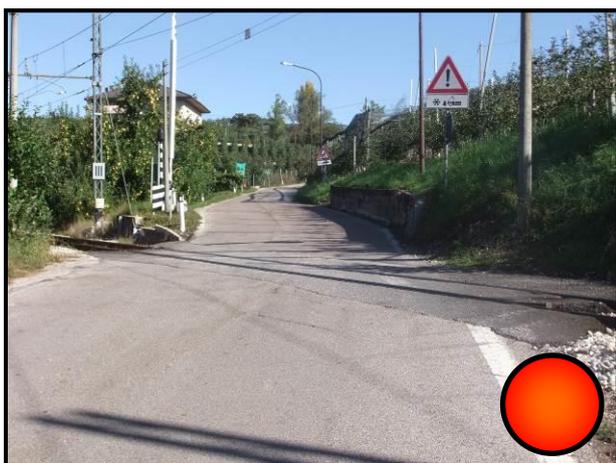
In questo punto la strada viene interrotta dalle rotaie del tram: bisogna prestare molta attenzione.

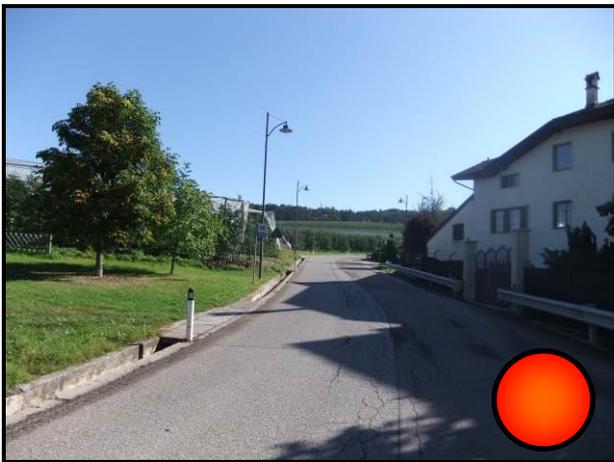
Qui finisce il paese di Taio: non ci sono marciapiedi o camminamenti.

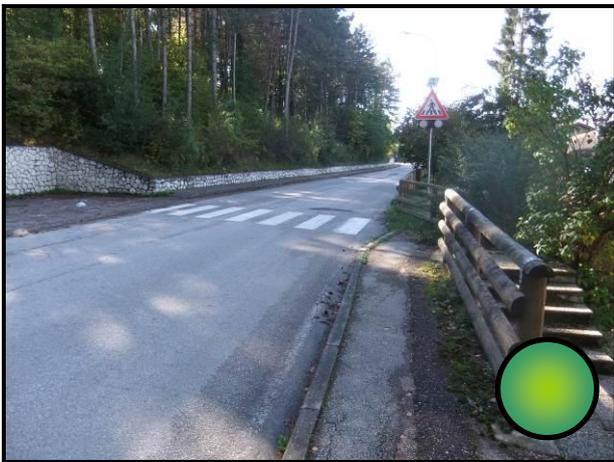
... E prosegue in via delle Albere.

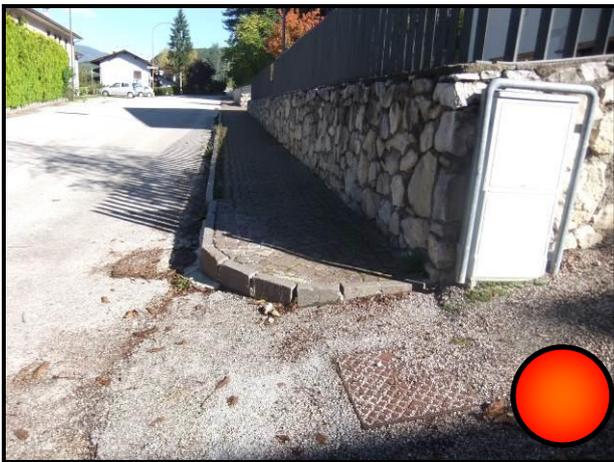
La via prosegue senza zone di transito pedonale.

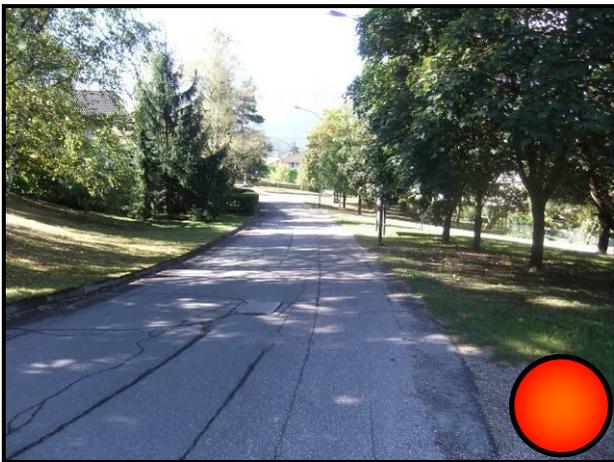
Qui troviamo un parco giochi comunale: risulta difficile accedervi a causa del manto sterrato.

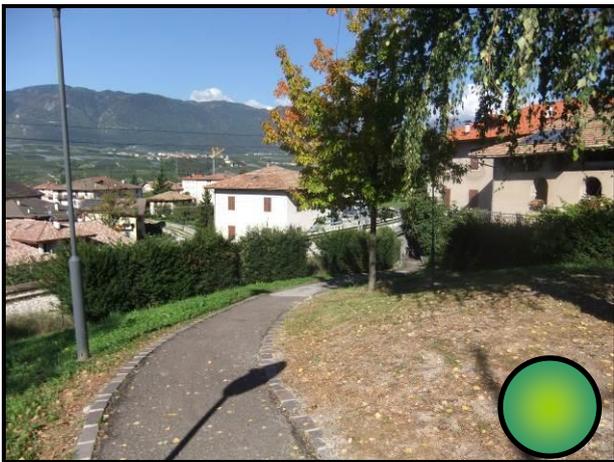
In marciapiede iniziato prima prosegue fino alla fine di via delle Albere.

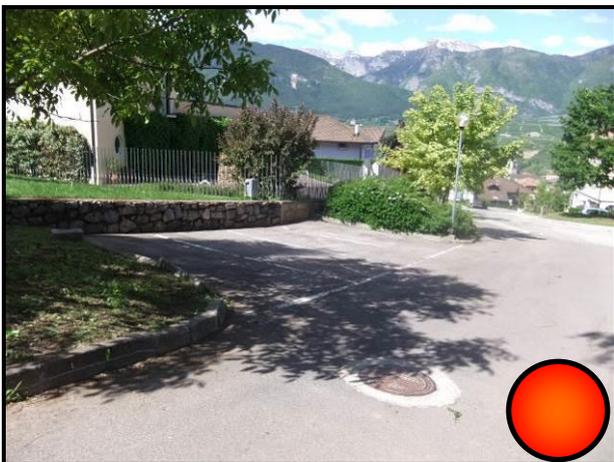
In via alle Cólme è presente un
parcheggio. Troviamo quattro posti
macchina ma non ve ne sono riservati
alle persone diversamente abili.

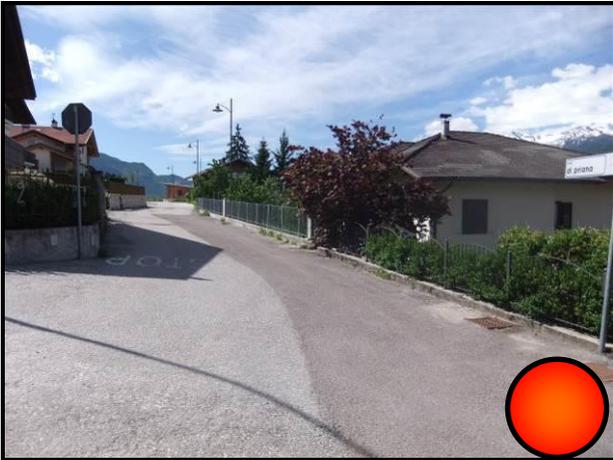
Questa è una via secondaria che ha inizio da via delle Albere. Non troviamo né camminamenti né marciapiedi che rendano sicuro il transito delle persone.

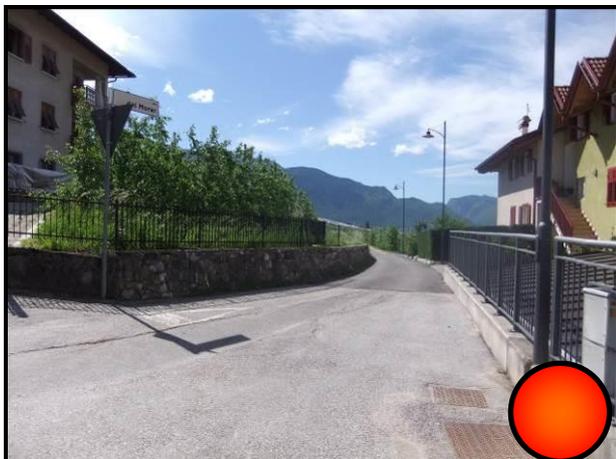
In questa via secondaria che ha inizio in via delle Albere, non sono previsti camminamenti o marciapiedi che rendano sicuro il transito pedonale.

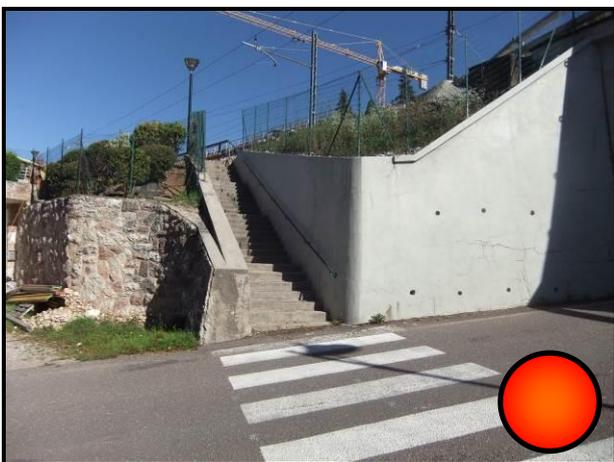
... Questo conduce a delle scale che portano alla stazione della FTM di Taio. Non è presente una rampa attrezzata per persone con limitate capacità motorie.

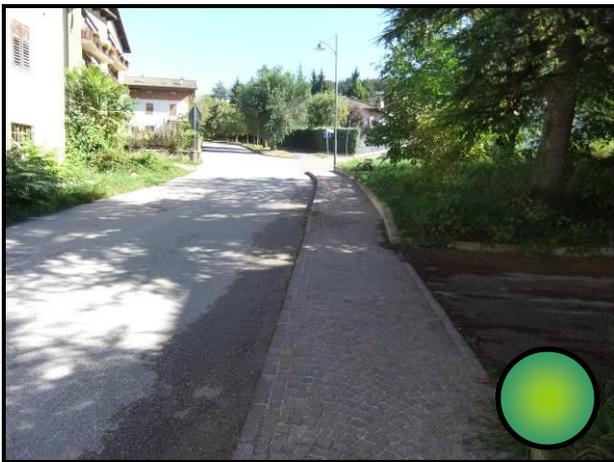
Il marciapiede qui si interrompe: non ci sono zone pedonali alternative che si collegano.

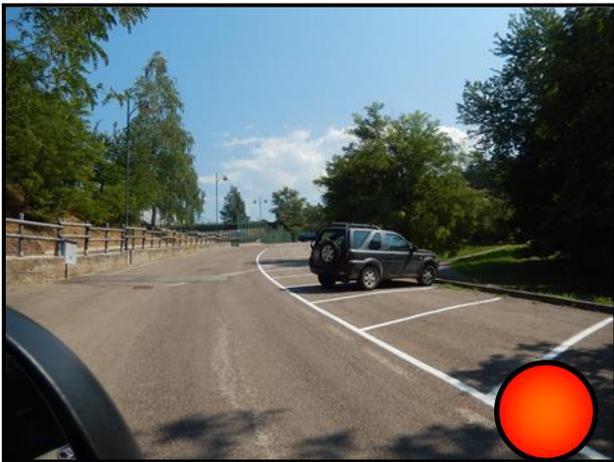
Lungo via degli Alpini troviamo un parcheggio: ci sono molti posti, ma nessuno di questi è riservato a persone diversamente abili.

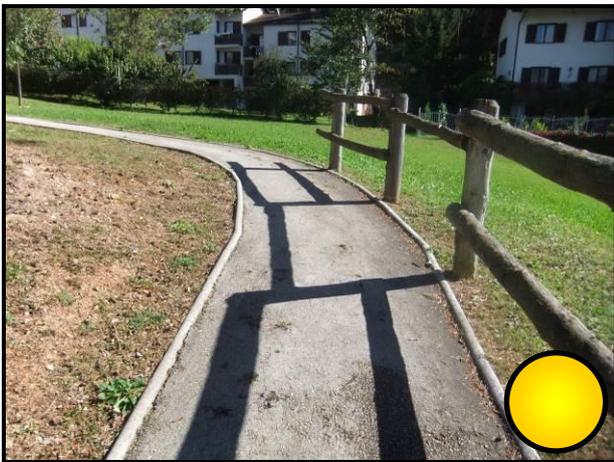
Il camminamento prosegue, ma in alcuni punti il manto risulta un po' dissestato.

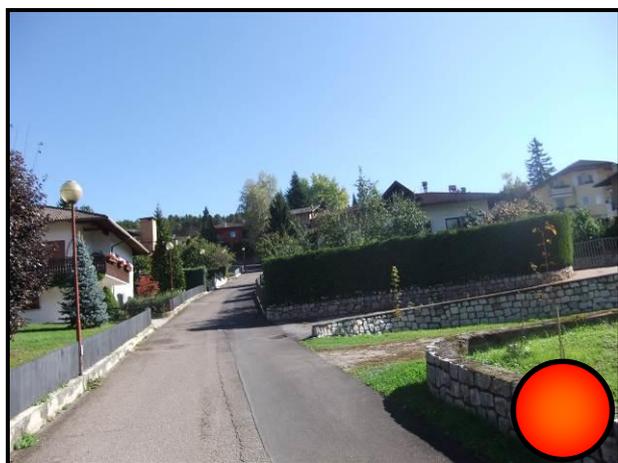
Via ai Doi Sassi è una strada secondaria che ha inizio in via degli Alpini. Non ci sono zone riservate al transito pedonale.

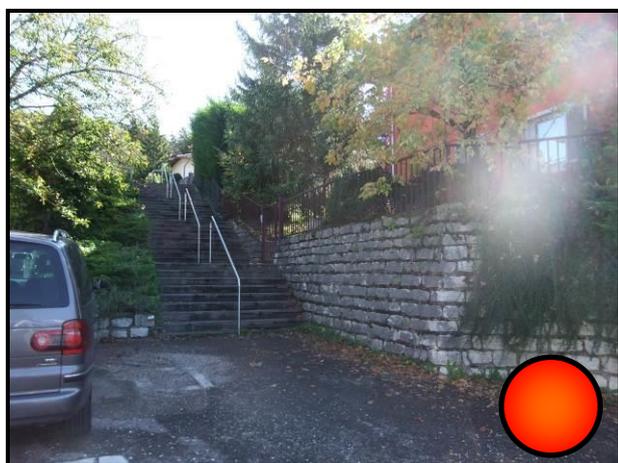
In questo punto la via finisce e si collega a via per Imbrénza, però solo tramite una scalinata.

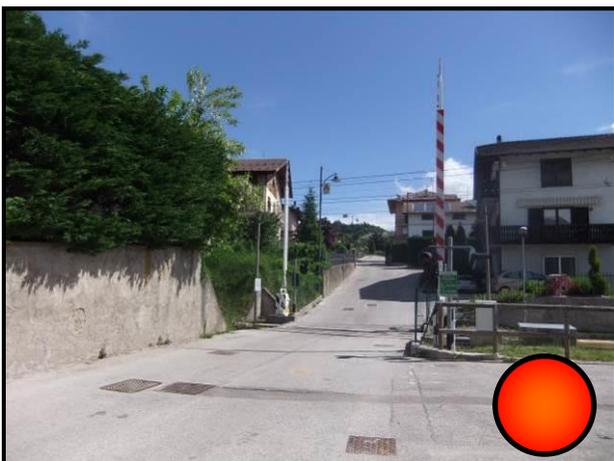
In prossimità del passaggio a livello della Ferrovia Trento-Malé non troviamo zone pedonali che rendano sicuro il transito.

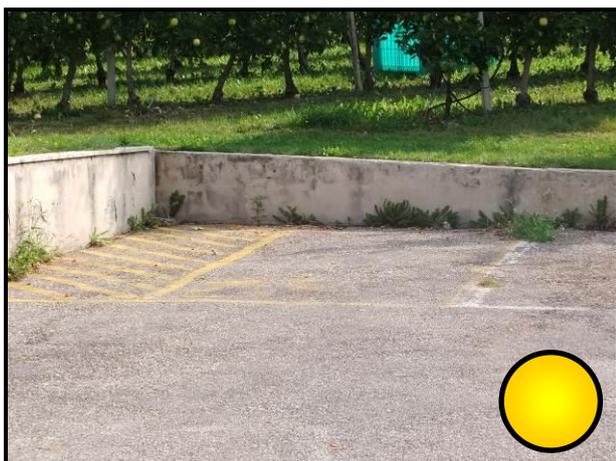
Troviamo un parcheggio riservato a
persone diversamente abili. Manca la
segnaletica verticale, ma è molto
spazioso.

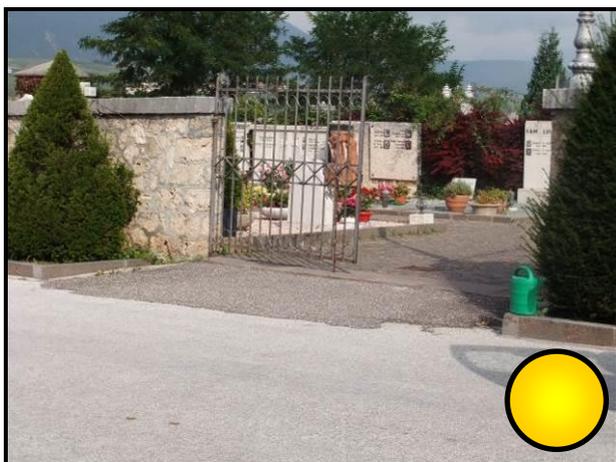
L'ingresso del cimitero è largo e
spazioso, anche se la pluralità di manti
stradali comporta qualche dislivello.

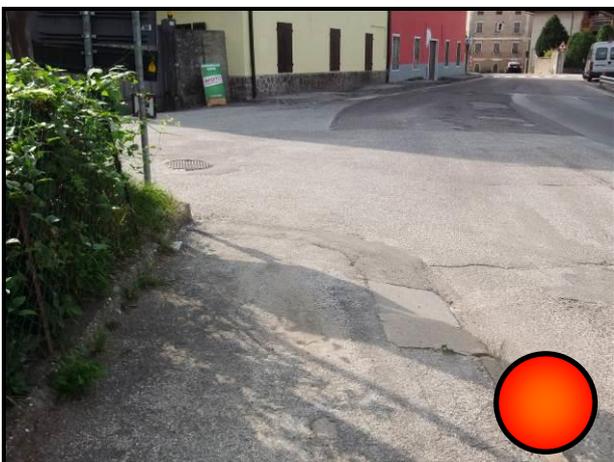
Qui il marciapiede si interrompe perché incrocia via a Gorc'. La rampa è accessibile. Non ci sono però le strisce che ci accompagnano per raggiungere l'altra parte.

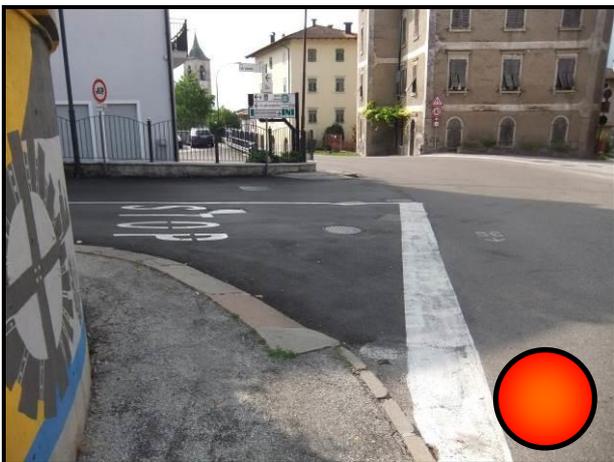
Proseguiamo e il marciapiede finisce per la presenza dell'incrocio con via di Naion: è presente una rampa ma non ci sono attraversamenti che rendano sicuro il transito pedonale.

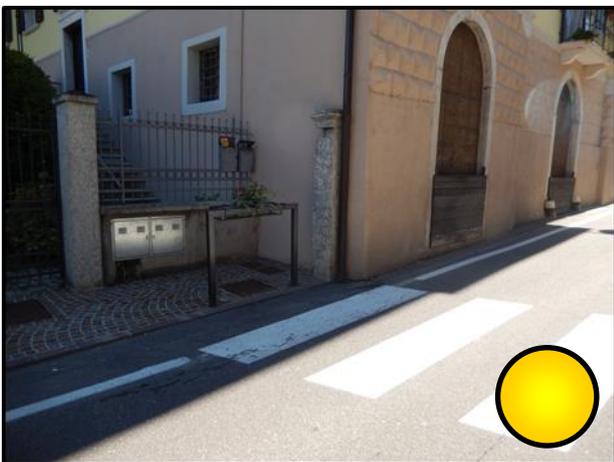
Di recente è stata installata una fioriera: risulta in parte scomoda perché bisogna scendere prima dal marciapiede ed è presente un piccolo gradino.

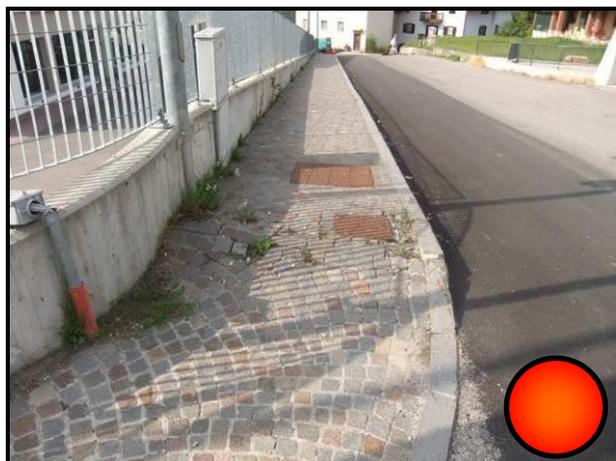
In vari punti, vicini tra loro, il marciapiede risulta dissestato.

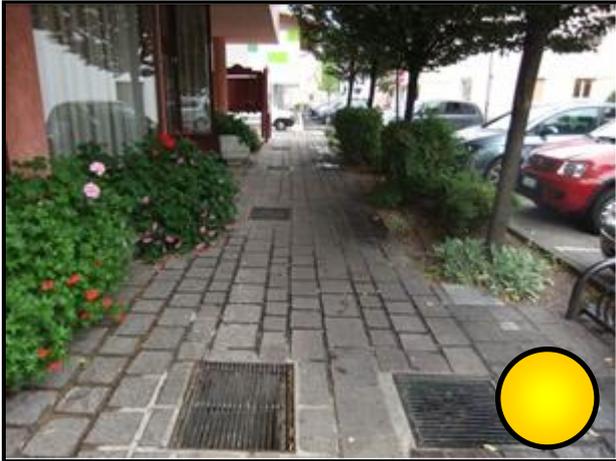
Proseguendo, il marciapiede qui risulta largo e spazioso, anche se troviamo sparse delle grate che potrebbero causare delle difficoltà.

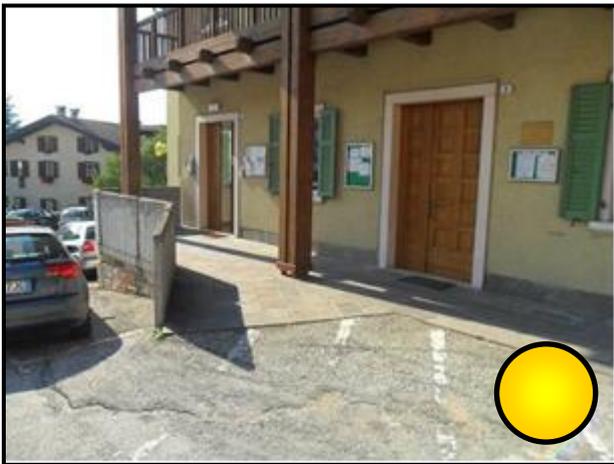
Per accedere all'ambulatorio medico bisogna superare un piccolo dislivello.

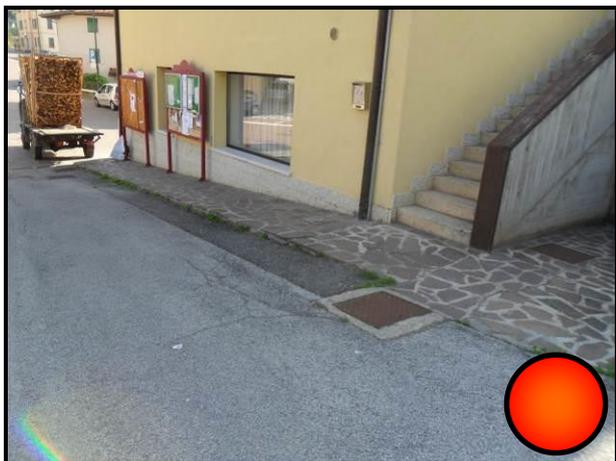
Sul lato opposto della carreggiata, per un breve tratto, troviamo un marciapiede che si presenta di difficile percorrenza.
