UNA VALLE ACCESSIBILE A TUTTI

COMUNE DI CAMPODENNO

**REPORT
FOTOGRAFICO**

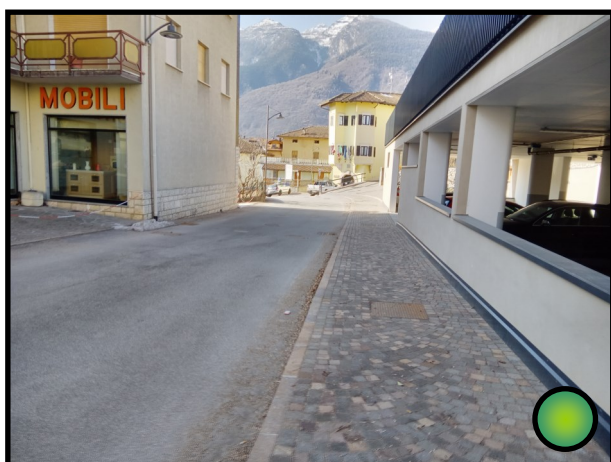
L'ingresso a Piazza S. Barbara presenta un marciapiede sul lato sinistro della strada, ma è assente la segnaletica per l'attraversamento pedonale.

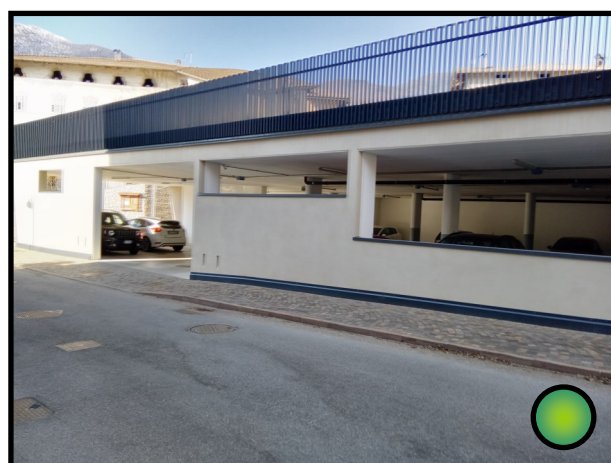
Attraversando la strada la pavimentazione del marciapiede è in buone condizioni e priva di ostacoli.

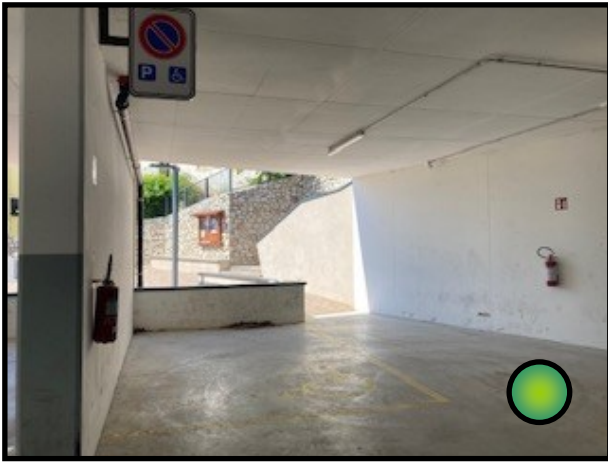
Il parcheggio è accessibile sia in termini di pavimentazione che di pendenza. I posteggi auto sono ben delimitati ed è previsto uno spazio riservato alle persone diversamente abili.

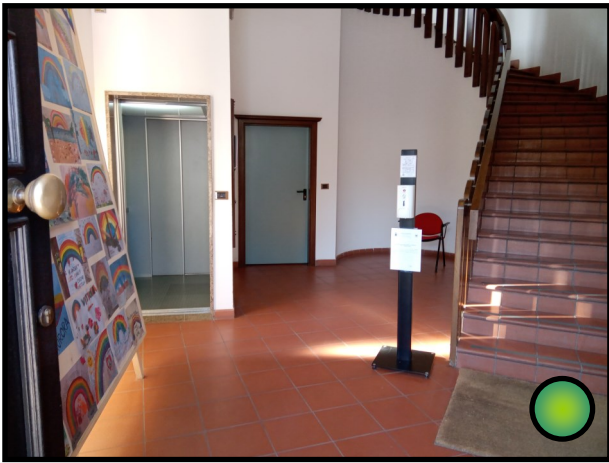
L'ingresso al municipio è privo di ostacoli, la porta rimane aperta per facilitarne l'accesso.

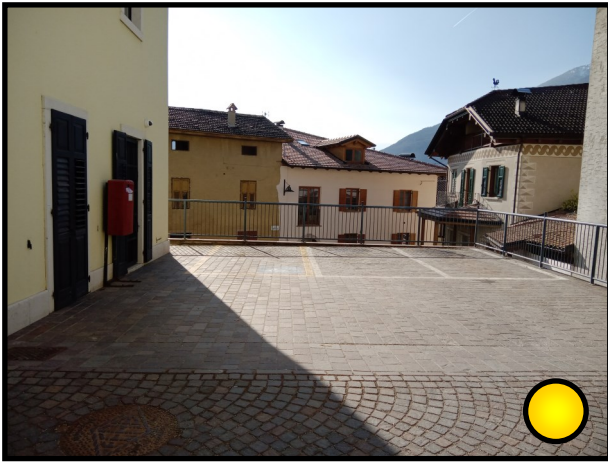
Uscendo dal municipio, via delle Loze prosegue priva di zona adibita al transito pedonale.

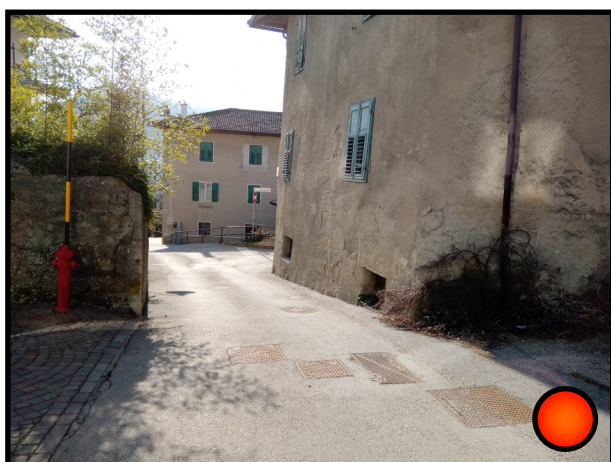
Via delle Loze termina incrociando perpendicolarmente via San Pancrazio. La via è priva di marciapiede e camminamento pedonale. Via San Pancrazio si collega con via Belvedere.

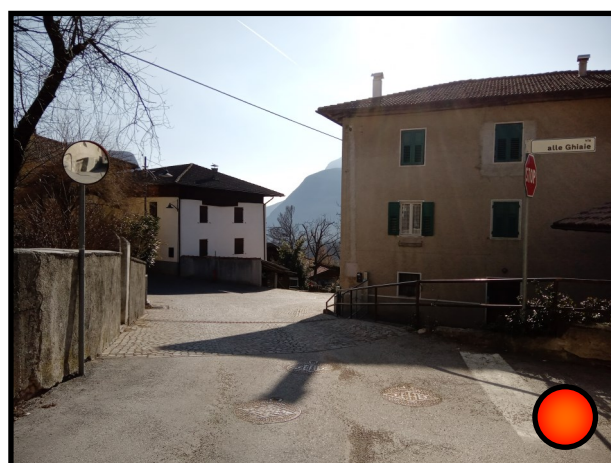
Via San Pancrazio prosegue verso sud senza marciapiede e camminamento pedonale diramandosi a destra con Via delle Ghiaie.

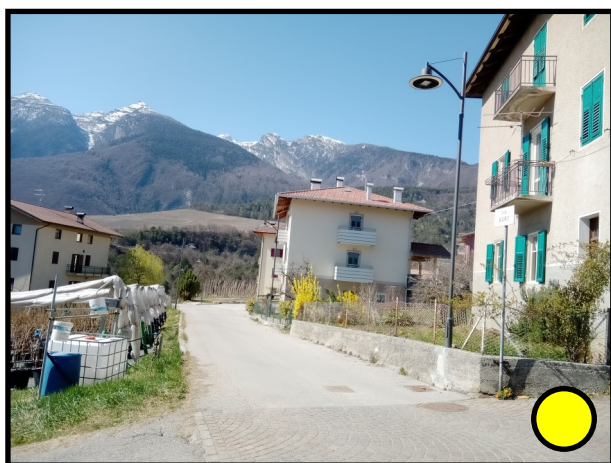
Via Aurì risulta priva di marciapiede o camminamento pedonale, termina dopo qualche metro diventando zona agricola.

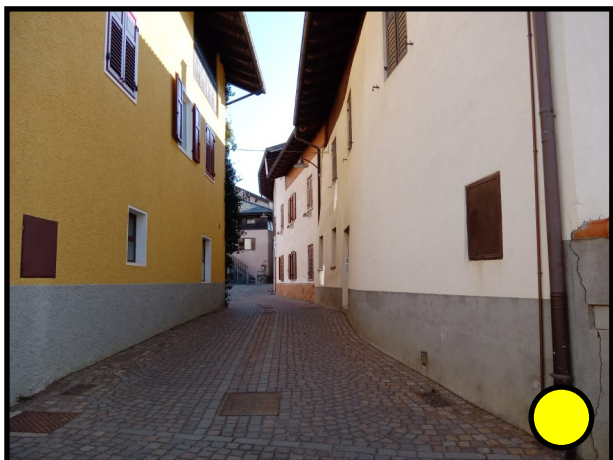
Via dei Campi risulta essere accessibile grazie alla buona pavimentazione, ma è sprovvista di camminamento pedonale o marciapiede.

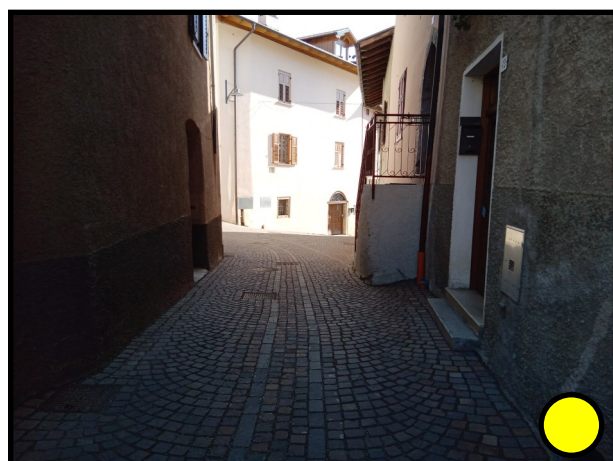
La via si dirama: a destra verso via degli Orti e a sinistra verso Piazza Centrale. Priva di marciapiede o camminamento pedonale, strada poco trafficata.

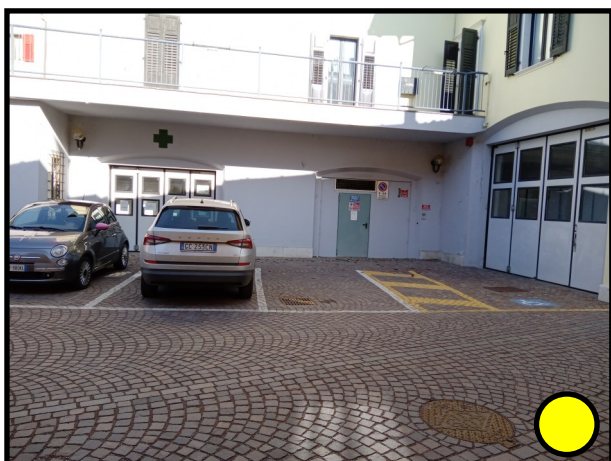
Vi è un parcheggio con la segnaletica orizzontale, per identificare il posteggio per persone diversamente abili, ma manca quella verticale.

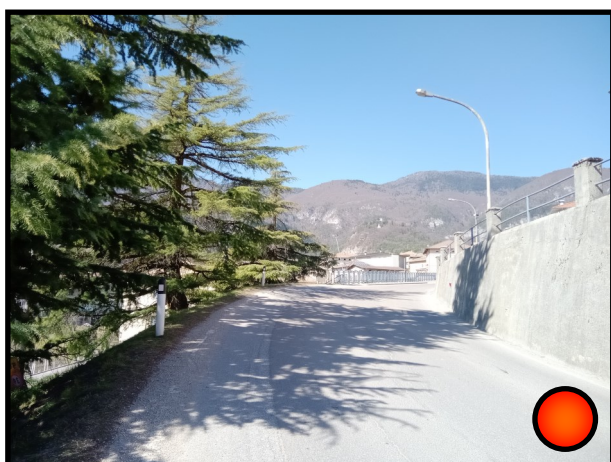
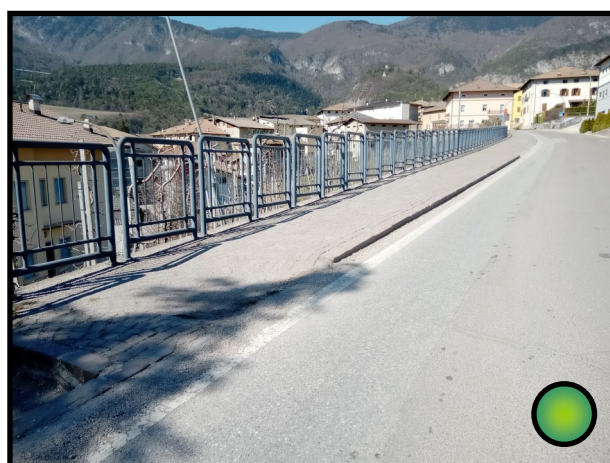
La Strada Provinciale 55, nominata Via Principale o Via San Maurizio, presenta il cartello di inizio del territorio comunale di Campodенно. In questo punto non sono presenti camminamenti pedonali o marciapiedi.

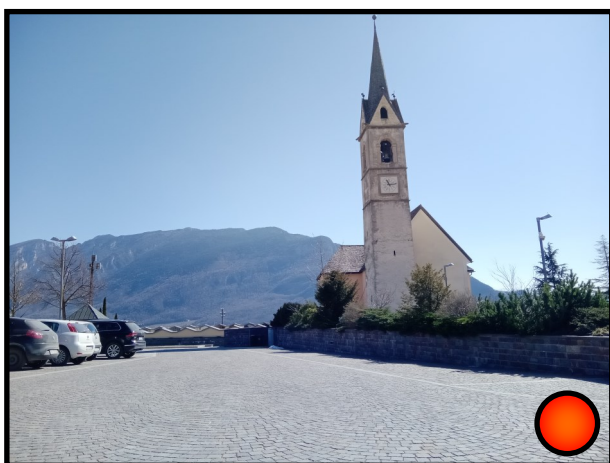
Dal marciapiede è possibile accedere al parcheggio della chiesa tramite l'attraversamento pedonale segnalato orizzontalmente. Le rampe di accesso presentano una buona pavimentazione, con un'inclinazione di 13°, rispettando dunque la norma vigente.

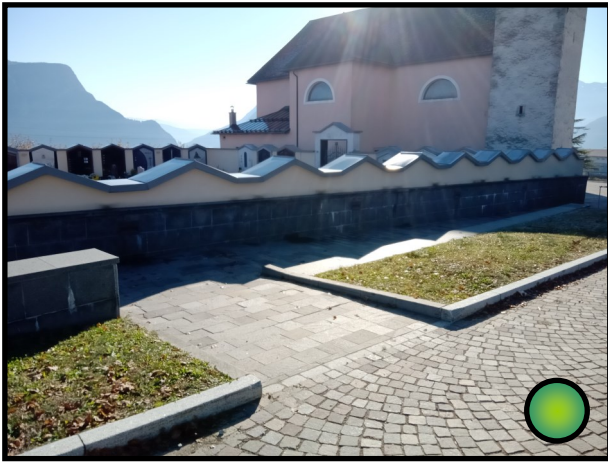
La rampa presenta una pavimentazione buona e la pendenza è nei limiti previsti dalla norma vigente.

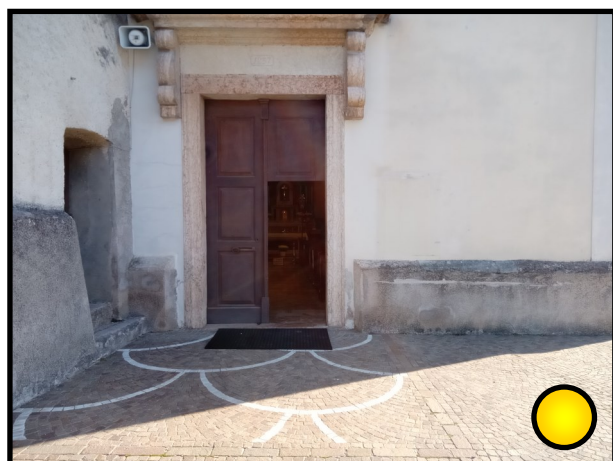
La porta della chiesa risulta pesante e non rimane aperta. Il gradino, essendo di 2 cm, risulta a norma rispetto alle leggi vigenti.

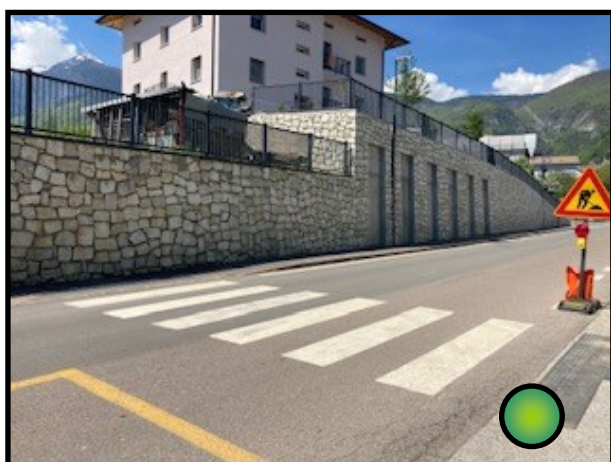
Accesso al marciapiede evidenziato da attraversamento pedonale. Sul marciapiede e, come è possibile notare, anche all'inizio delle strisce pedonali sono presenti sensori per persone non vedenti.

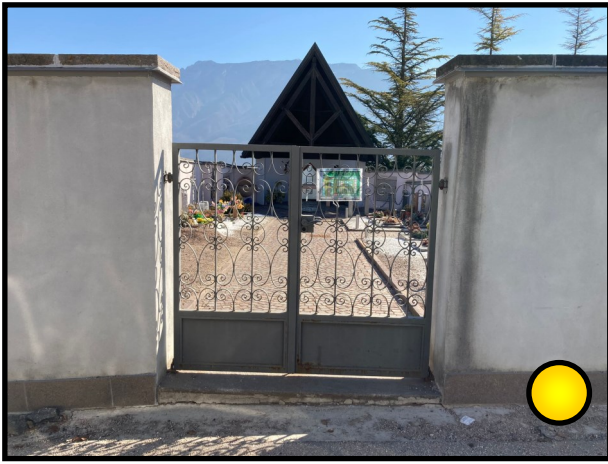
All'ingresso del cimitero vi è un piccolo gradino che potrebbe causare difficoltà di accesso.

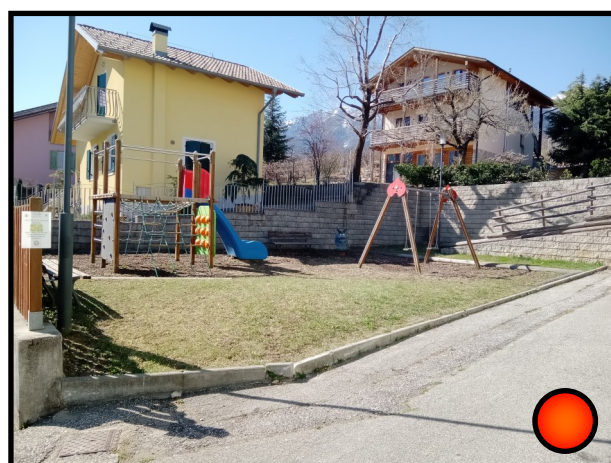
Il parco giochi non risulta accessibile a chi ha difficoltà deambulatorie o a chi si sposta in carrozzina a causa di un muretto che ne delimita il perimetro.

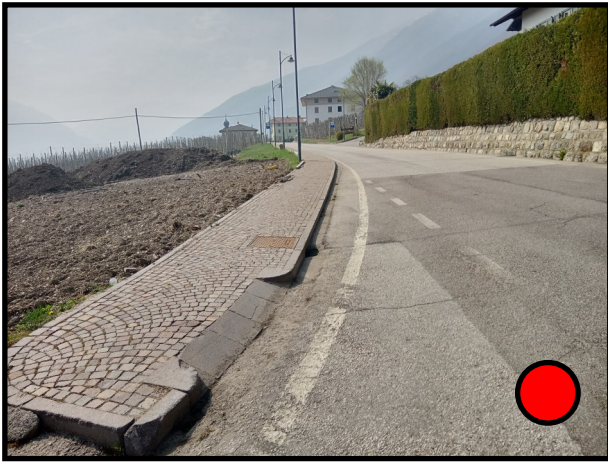
Il marciapiede presenta rampa di accesso, misurando 20 gradi risulta essere, seppur di poco, oltre alla norma di legge creando potenziale difficoltà di accesso in autonomia.
