UNA VALLE ACCESSIBILE A TUTTI

COMUNE DI REVO'

REPORT FOTOGRAFICO

2ª edizione marzo 2014

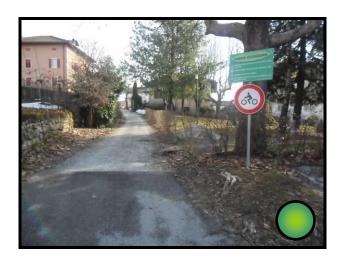
Questo tratto di strada che accede al parco della Clonzura risulta accessibile.

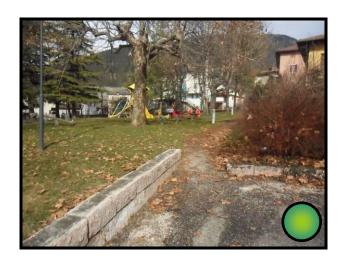
C'è la possibilità di accedere al parco anche attraverso questa entrata, che non presenta barriere.

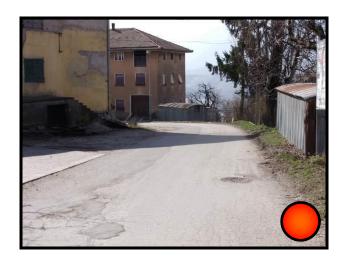
Via Marconi prosegue lungo questa strada senza zone riservate ai pedoni, anche se si tratta di una via secondaria e quindi poco trafficata.

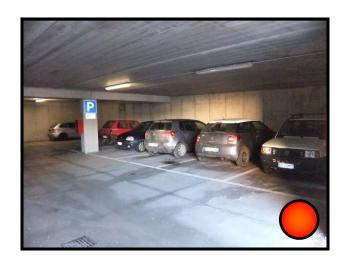
Anche i parcheggi sottostanti la piazza nel 2011 erano sprovvisti di spazi riservati a diversamente abili, e ancora oggi questi non sono stati predisposti

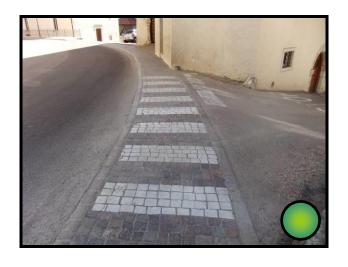
In questo tratto di via troviamo un comodo marciapiede, con delle strisce che permettono il sicuro transito pedonale tra le vie.

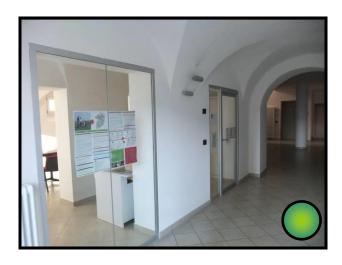
L'interno della struttura è spazioso ed è previsto l'ascensore per accedere ai vari piani.

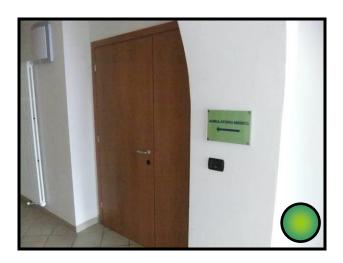
L'ambulatorio medico è stato spostato in questa sede, la porta risulta comoda e spaziosa e permette di muoversi autonomamente.

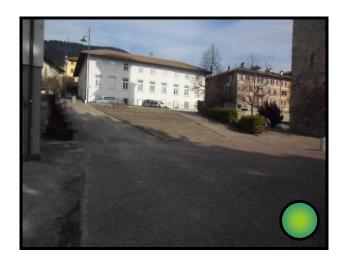
Si può accedere alla chiesa anche dalla via principale, anche se il percorso risulta molto ripido.

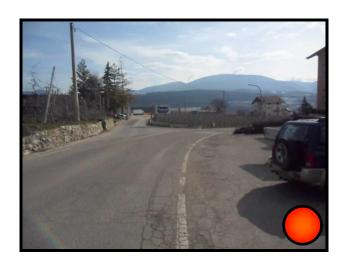
Proseguiamo, ma non troviamo, fino alla fine del paese, né camminamenti né marciapiedi.

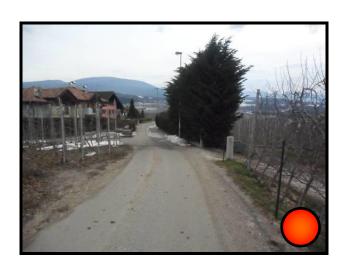
La via, anche se secondaria, non presenta camminamenti o altro.

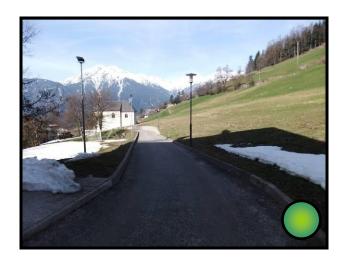
Questa strada conduce da via Del Campo Sportivo alla chiesa. Senza questa non sarebbe possibile raggiungere questo luogo e nemmeno il cimitero.

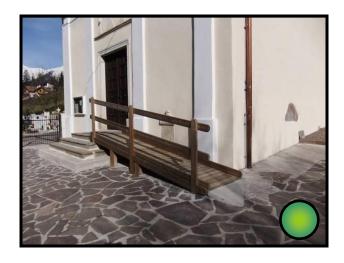
Nel 2011 era stata segnalata la presenza di scalini che ostacolavano l'accesso alla chiesa; nel 2014 troviamo una comoda rampa che permette a tutti di entrare nell'edificio.
