UNA VALLE ACCESSIBILE A TUTTI

COMUNE DI FONDO
**REPORT
FOTOGRAFICO**

3^a edizione - maggio 2017

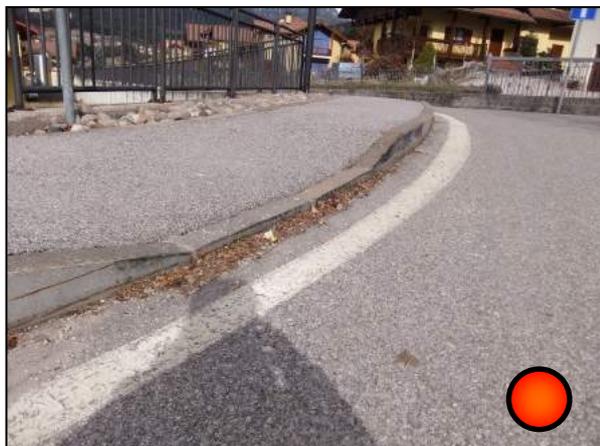
All'inizio di via IV Novembre troviamo il marciapiede che presenta uno scalino in prossimità dell'accesso. Sebbene sia di pochi centimetri, per una carrozzina, risulta di difficile superamento.

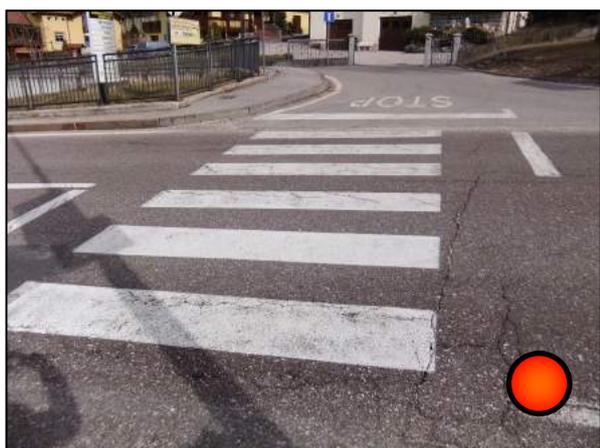
L'attraversamento pedonale è presente e segnalato, ma termina a ridosso di uno stop.

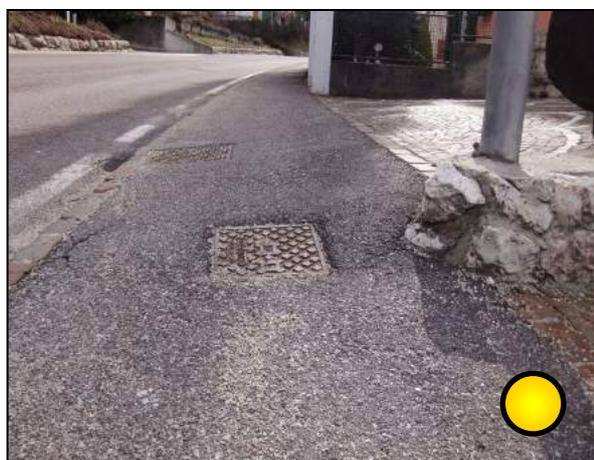
Nel primo tratto, proseguendo verso il centro, il marciapiede risulta essere confortevole e a norma. In alcuni punti è sconnesso.

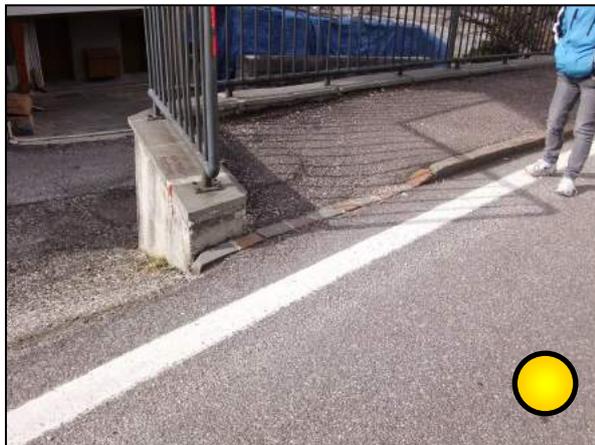
In prossimità della fine del marciapiede non c'è lo scalino...ma...

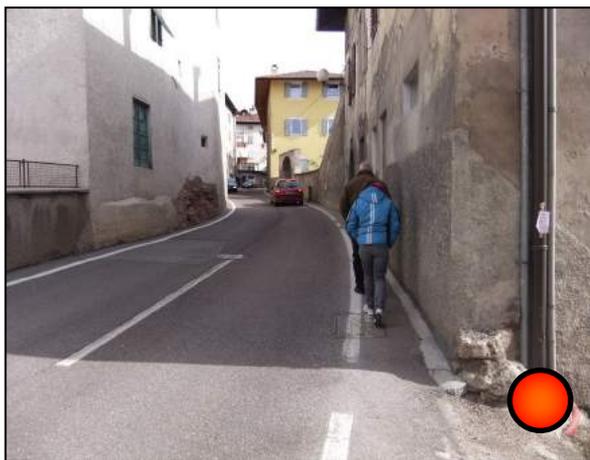
...poi ci si trova costretti a camminare senza nessun camminamento a lato della carreggiata.

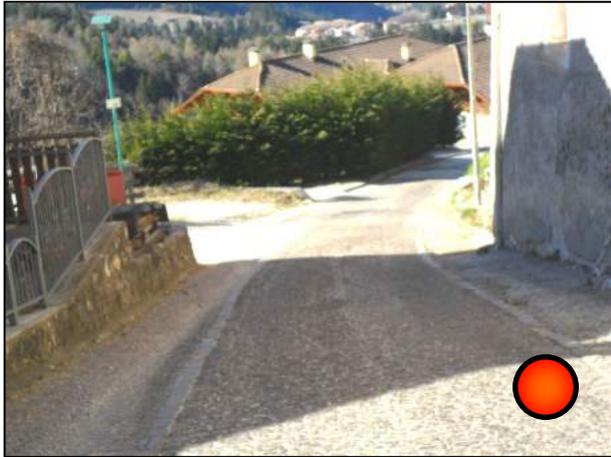
La ripida via dei Plagi è stretta e la segnaletica non è presente.

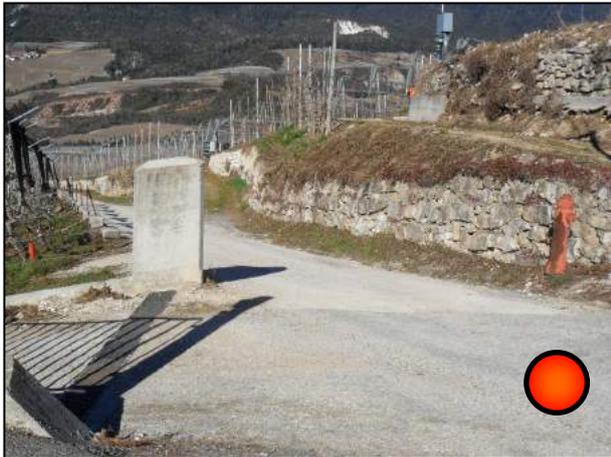
Questa via non è fornita di camminamento.

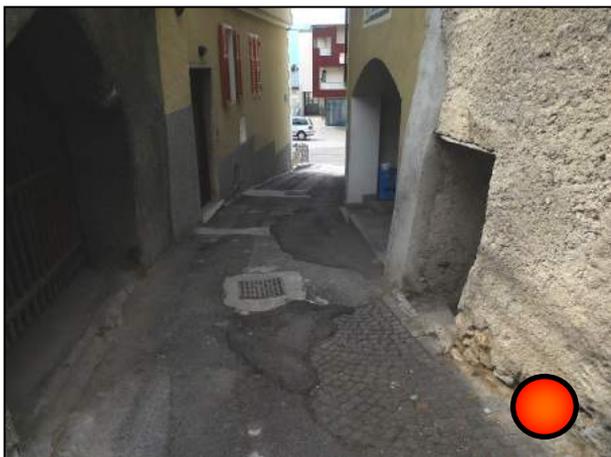
Si è rilevata la stessa situazione anche in via Rosmini, dove anche la pavimentazione è particolarmente dissestata.

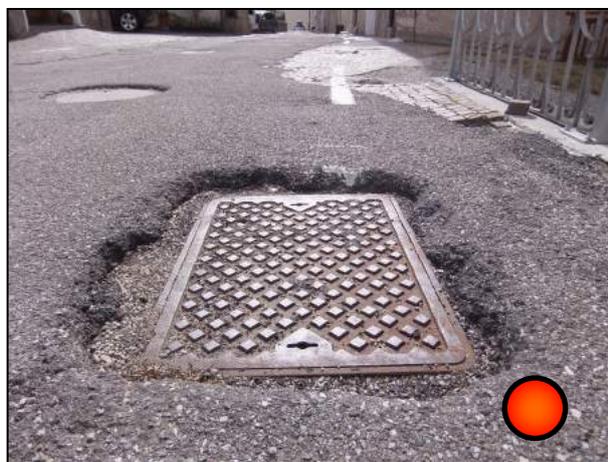
A tratti le buche sono un vero e proprio intralcio, oltre che per i pedoni, anche per le vetture.

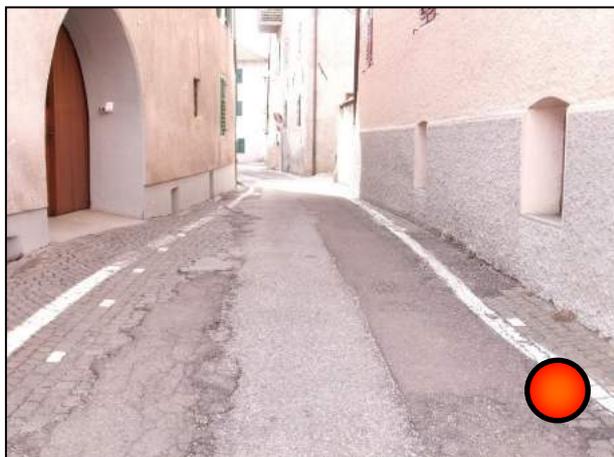
Nel breve e stretto vicolo a fianco balzano subito all'occhio assenza di segnaletica orizzontale e manto irregolare.

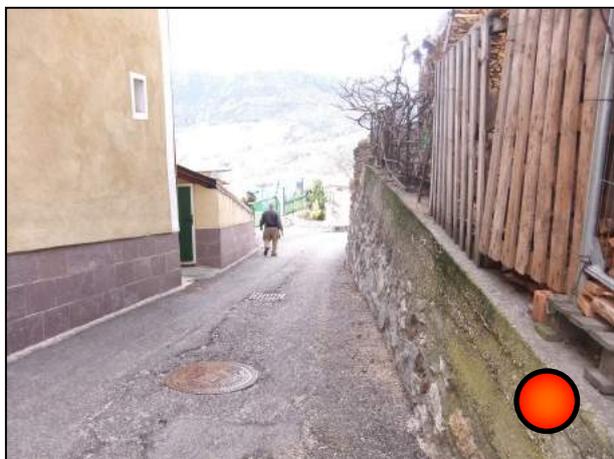
La medesima situazione si presenta in via Battocletti.

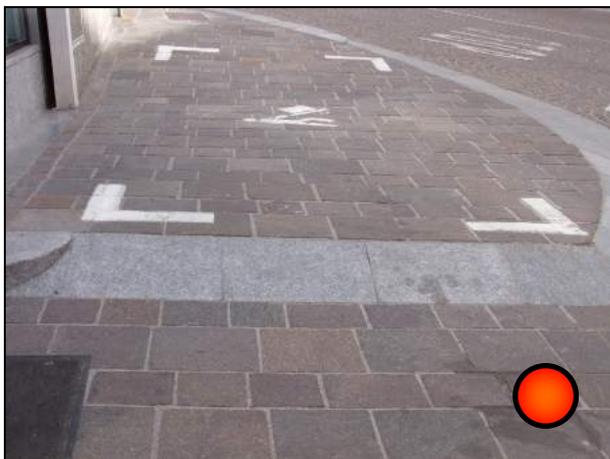
Nella parte inferiore di piazza San Giovanni troviamo una rampa eccessivamente ripida per permettere la salita di una carrozzina.

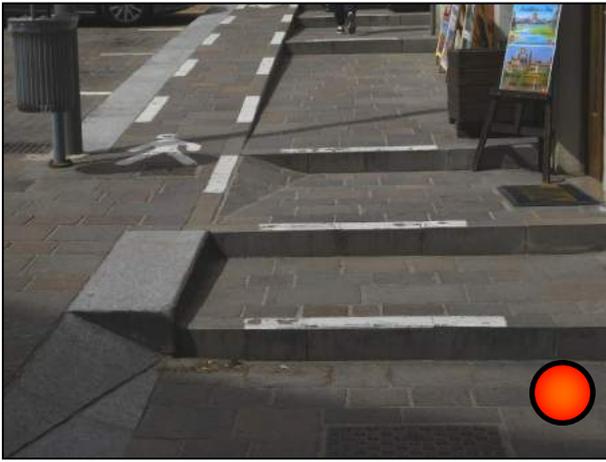
Sebbene la salita sia ripida, accanto agli scalini troviamo una rampa adibita al passaggio di carrozzine. È impossibile riuscire ad accedervi, la rampa è estremamente in pendenza.

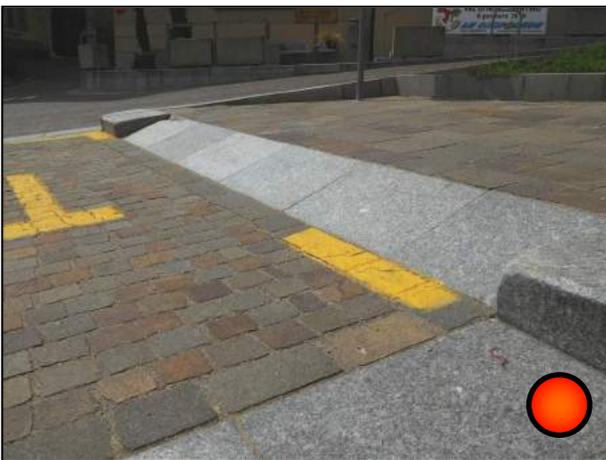
Anche questa rampa di accesso al marciapiede è molto inclinata e, per di più, si trova accanto ad un parcheggio per taxi. Se il parcheggio fosse occupato, salire o scendere dal marciapiede con una carrozzina sarebbe impossibile.

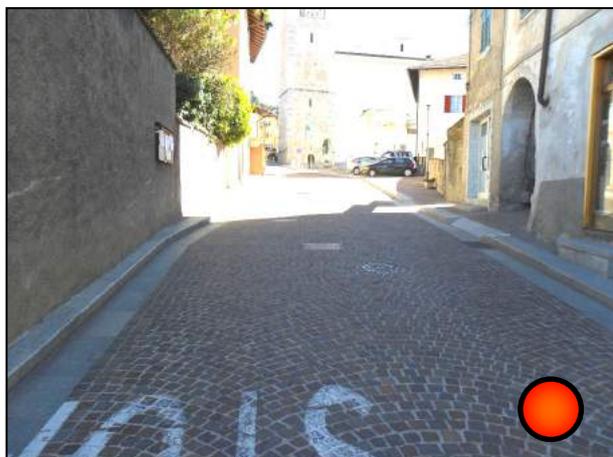
Entrambi i marciapiedi sono stretti e il passaggio è impossibile per i pedoni, a maggior ragione per le carrozzine.

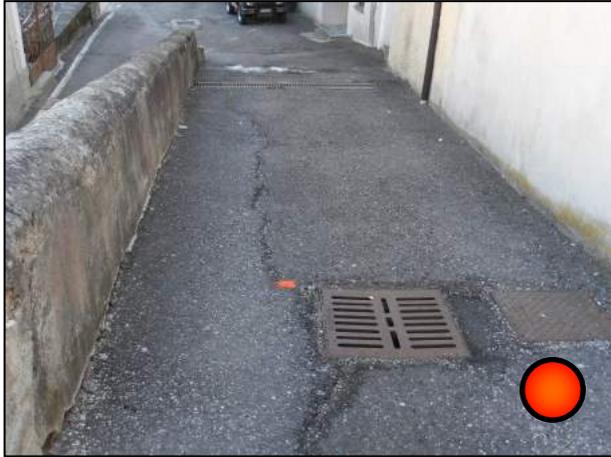
Via Segantini è completamente sprovvista di camminamento pedonale.

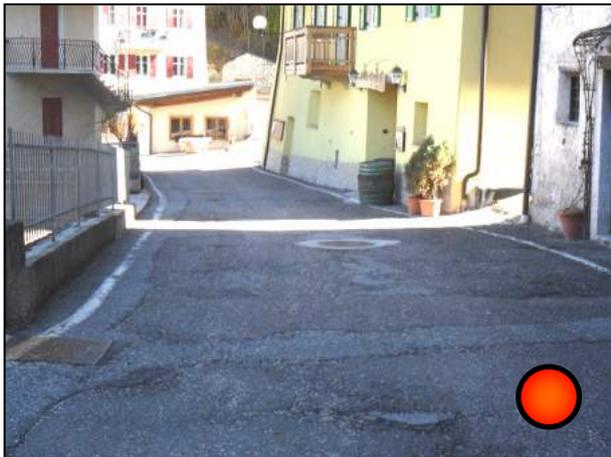
La segnaletica, come possiamo far notare nella foto accanto, non è presente.

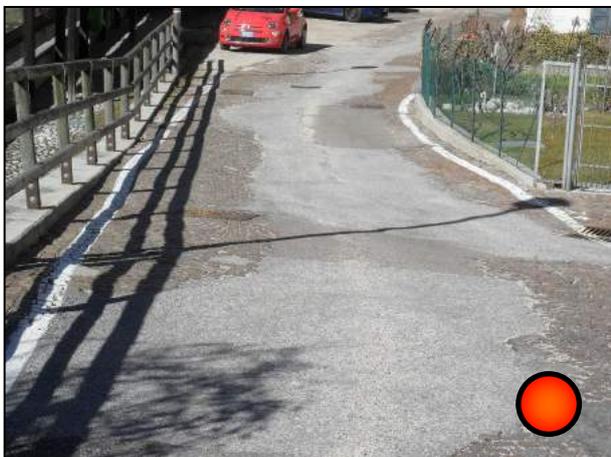
E il manto stradale è irregolare.

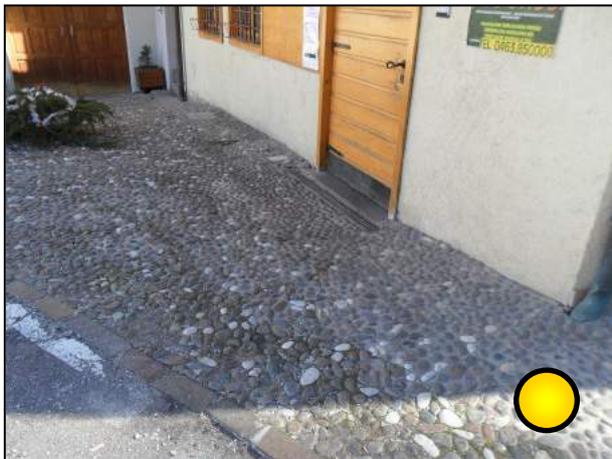
La pavimentazione di ciottoli non è la migliore per un normale passaggio, ma la superficie è ridotta.

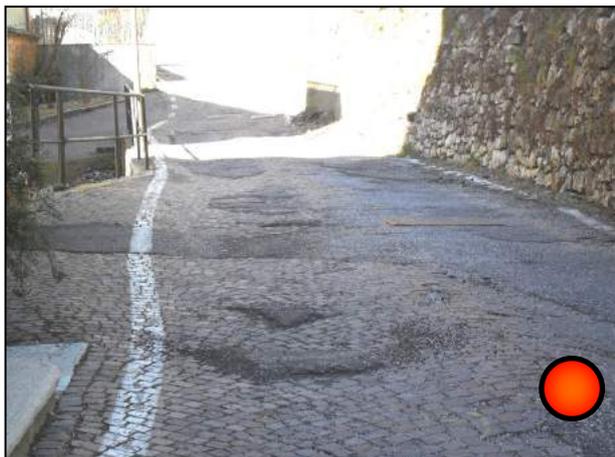
Nel tratto che risale verso il centro la pavimentazione è dissestata, le numerose buche sono evidenti.

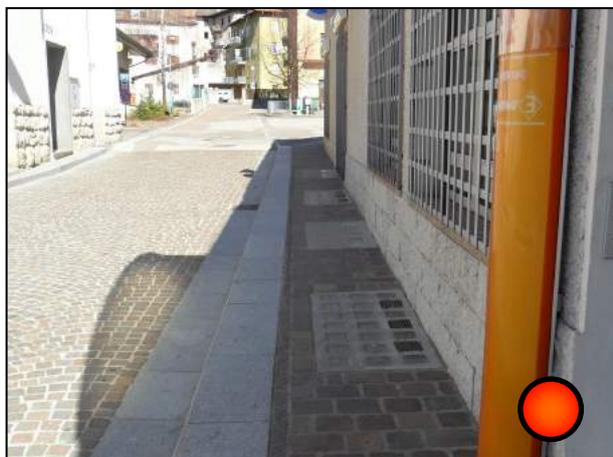
Il marciapiede che da Piazza San Giovanni conduce a Piazza don Stefenelli ha una larghezza ridotta.

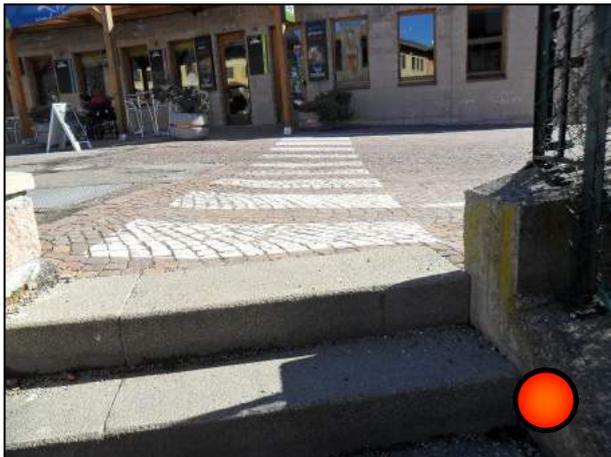
L'attraversamento pedonale è presente, purtroppo termina a ridosso di una scalinata.

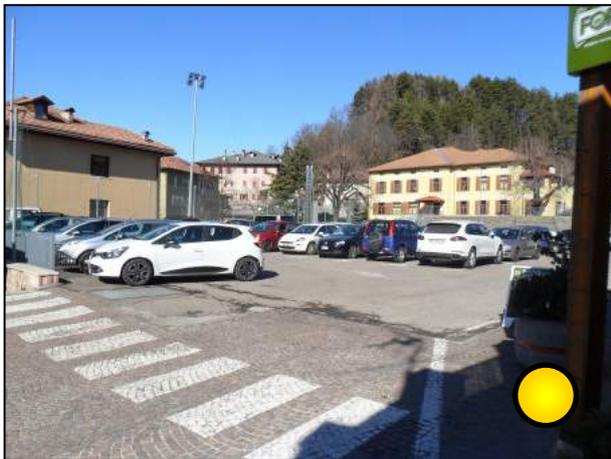
Tra i posti delineati nel parcheggio quello riservato per disabili non è presente.

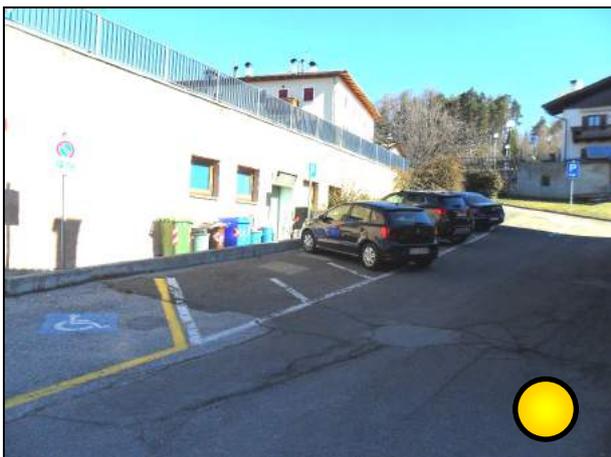
In questo caso, invece, è presente ma di dimensioni eccessivamente ridotte.

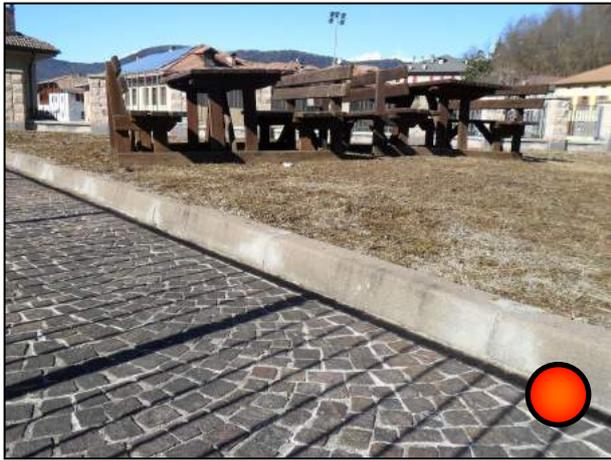
All'ultimo livello di Piazza don Stefenelli si trovano delle panchine, l'accesso però è impedito da una cordonata che circonda l'intera area.

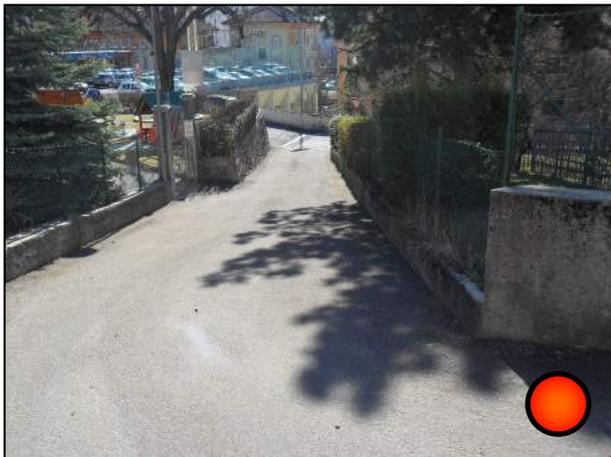
Infine, in questo ultimo tratto ci si trova in assenza di segnaletica orizzontale e di camminamento pedonale.

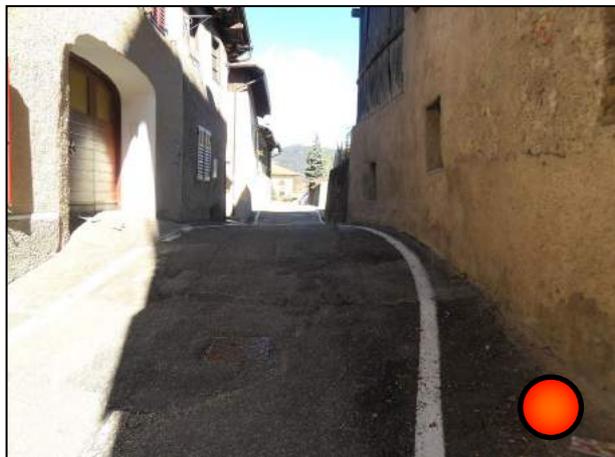
La pavimentazione di via Bernardo Clesio è dissestata e irregolare.

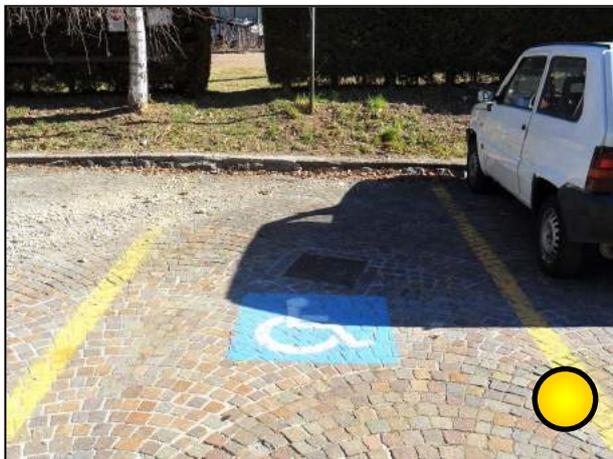
Quello per disabili è di dimensioni ridotte e la pavimentazione limitrofa scadente.

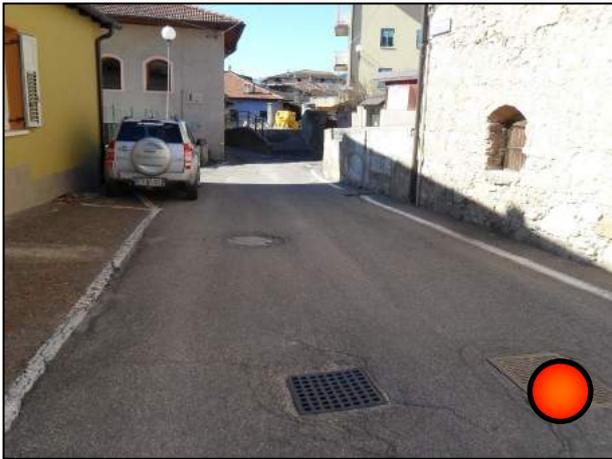
...e la segnaletica assente.

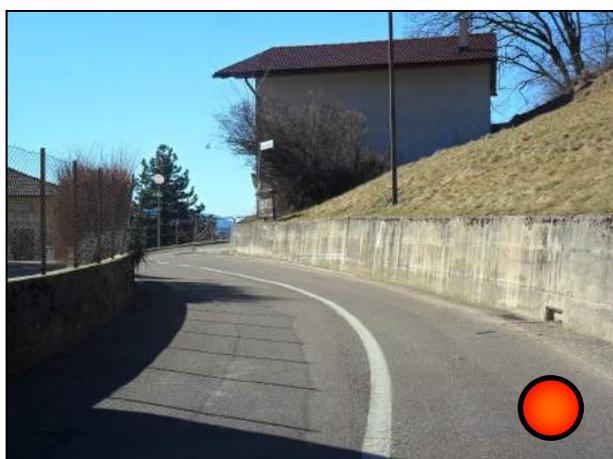
Inoltre, camminamento e marciapiede non sono presenti.

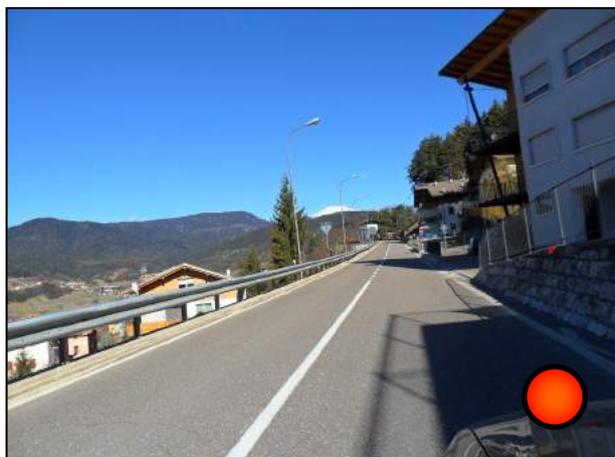
Lungo via Merano lo spazio per il transito di pedoni non è delimitato.

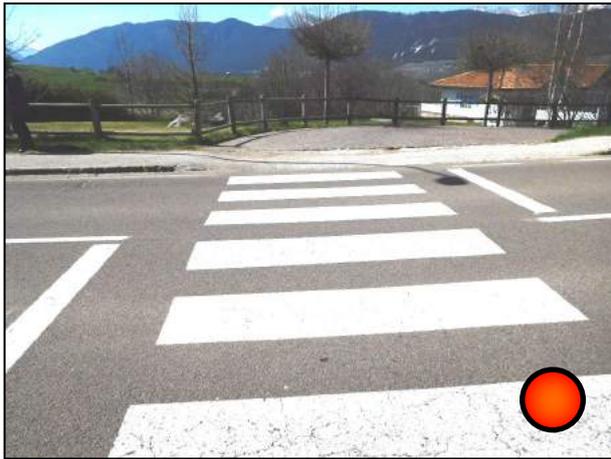
L'attraversamento pedonale che troviamo lungo il percorso termina sul marciapiede opposto, la cui pavimentazione è in cattivo stato.

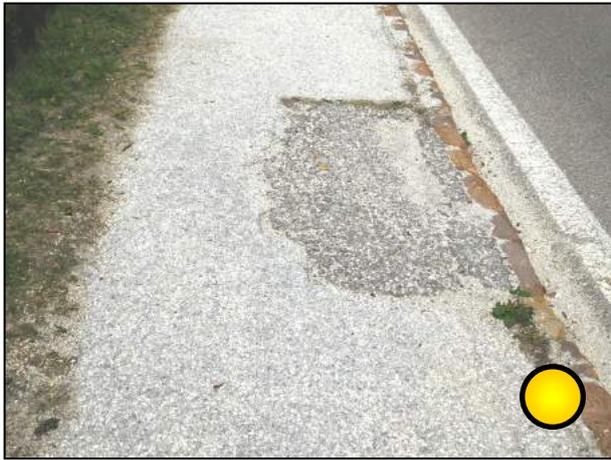
Solo in alcuni punti si notano delle buche che possono intralciare il normale transito pedonale.

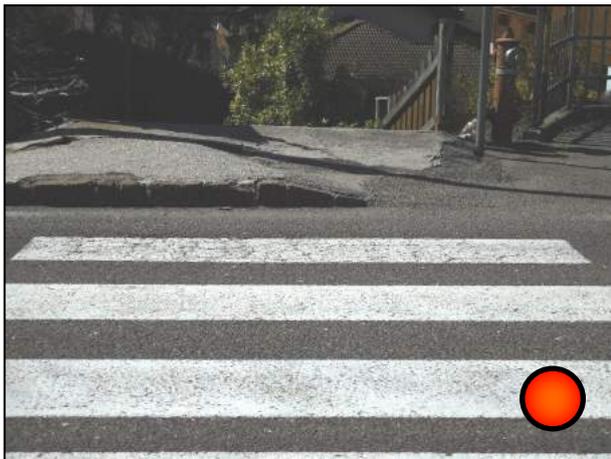
In questa foto possiamo notare un altro attraversamento pedonale che giunge in prossimità di uno scalino.

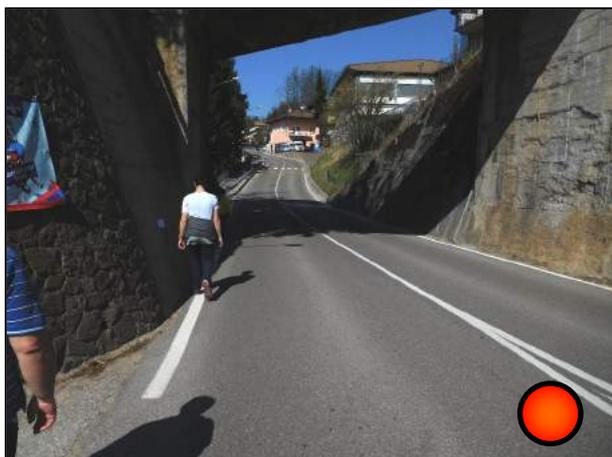
Nel momento in cui il marciapiede finisce ci troviamo a dover transitare a lato carreggiata senza nessun supporto di segnaletica.

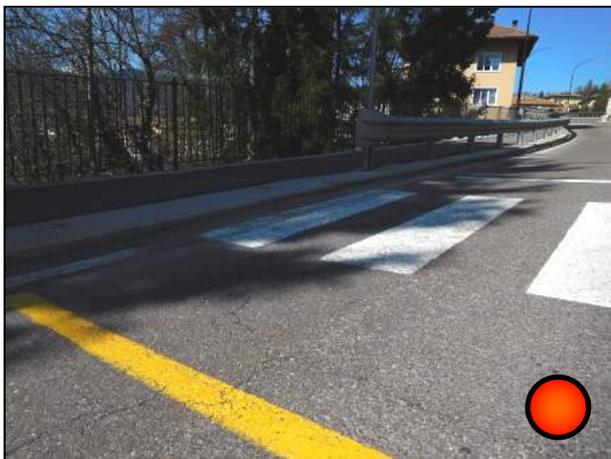
Ecco un ulteriore attraversamento ben visibile che termina a ridosso di uno scalino.

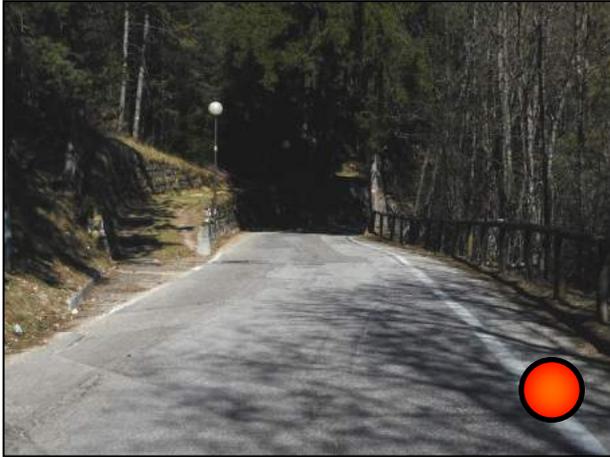
La via che conduce al lago Smeraldo è sprovvista di segnaletica orizzontale.

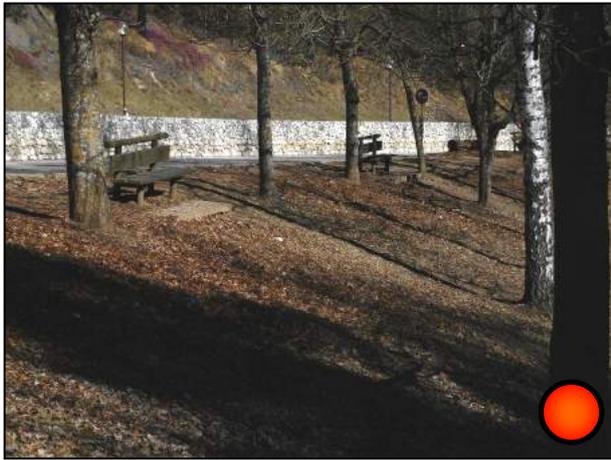
Le panchine sono impossibili da raggiungere per le persone che devono convivere con una qualsiasi forma di difficoltà di deambulazione.

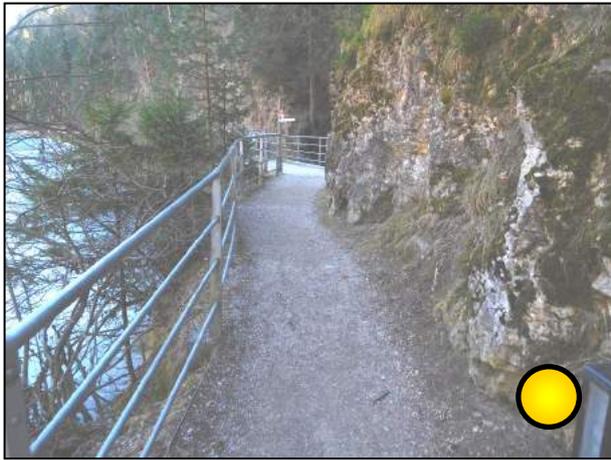
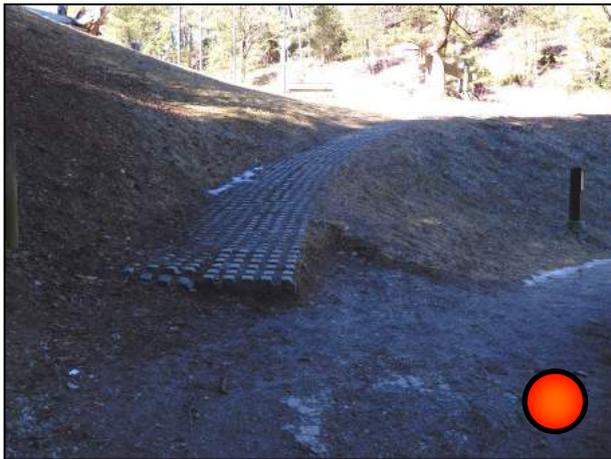
Il sentiero, ripido, che ricongiunge la riva del lago con i parcheggi soprastanti è caratterizzato, all'imbocco, da uno scalino molto alto, inoltre la pavimentazione è sconnessa e irregolare.

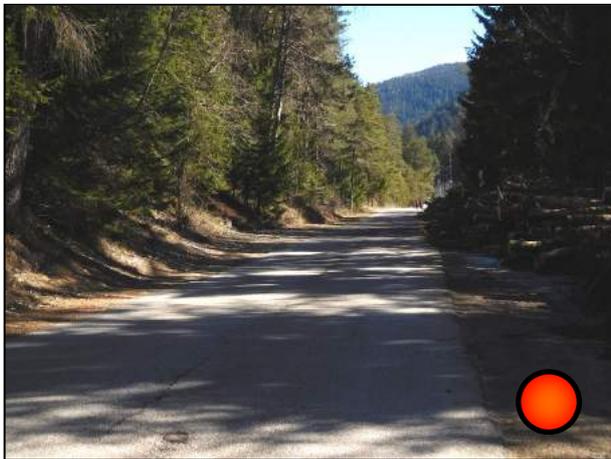
La via prosegue verso il palaghiaccio, la segnaletica sia orizzontale che verticale risulta essere assente.

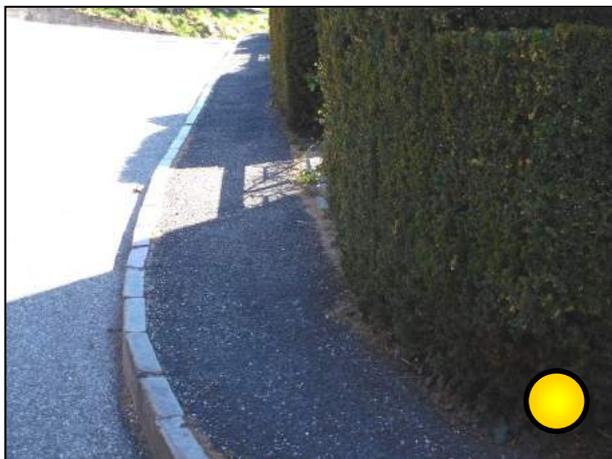
Mentre, proprio nell'ultima curva, si restringe e, nel caso in cui, si incrociassero due pedoni uno di essi sarebbe costretto a scendere dal camminamento rialzato.

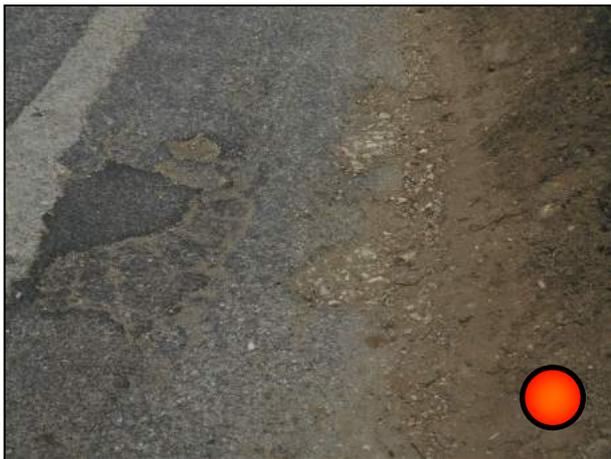
Andando avanti però troviamo delle evidenti buche...

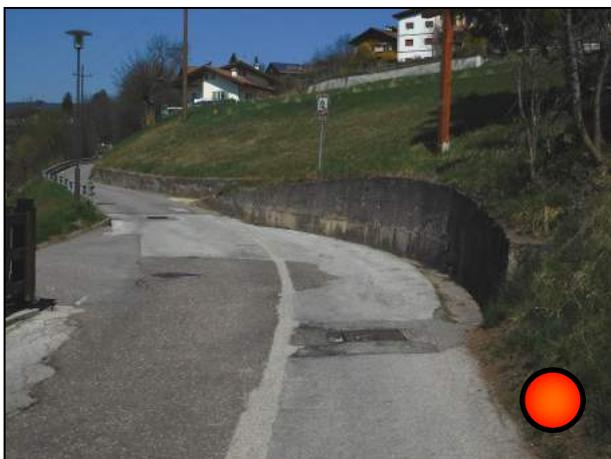
...e non si trovano marciapiede o camminamento.

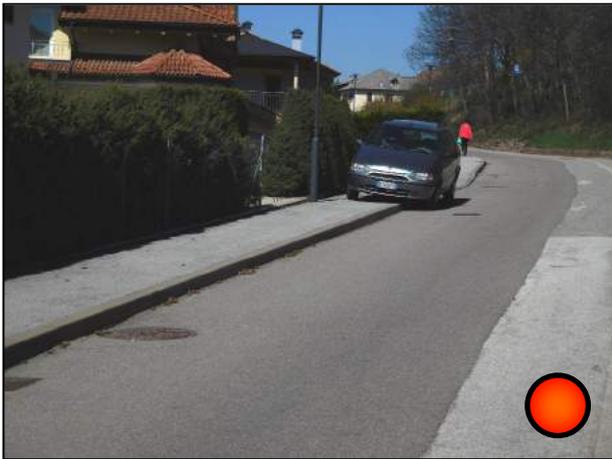
Una delle situazioni più spiacevoli per chi percorre un marciapiede in carrozzina è indubbiamente trovare una macchina in sosta che intralcia il passaggio.

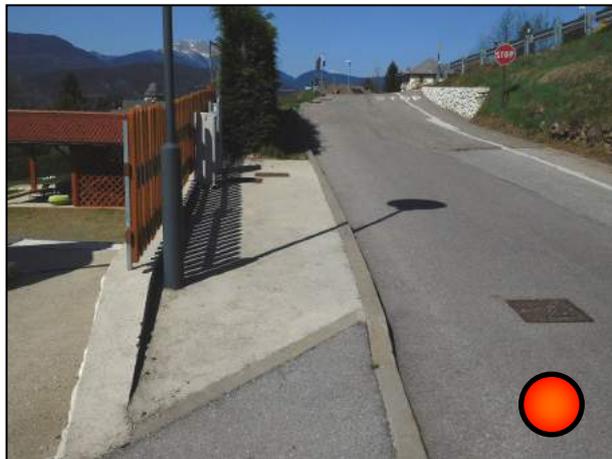
La medesima situazione dell'inizio la troviamo anche a fine marciapiede. Non c'è nessuna rampa di discesa.

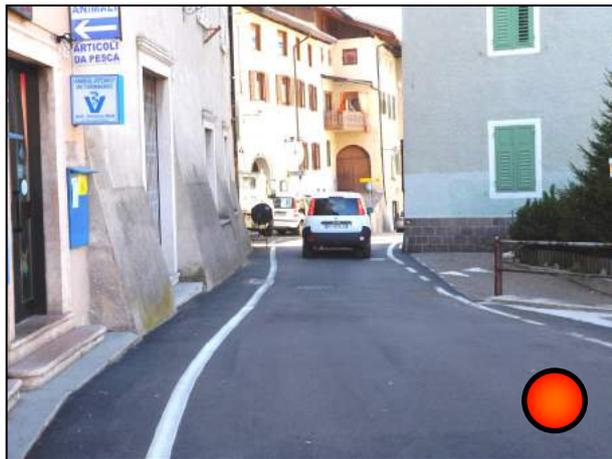
Non ci sono né marciapiede né camminamento pedonale.

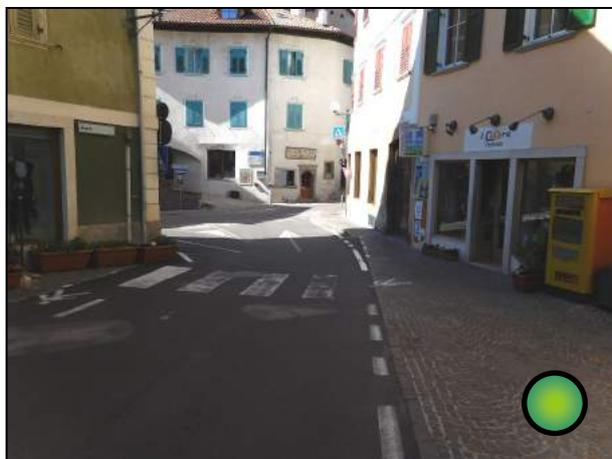
L'attraversamento pedonale è presente, anche se a tratti sbiadito.

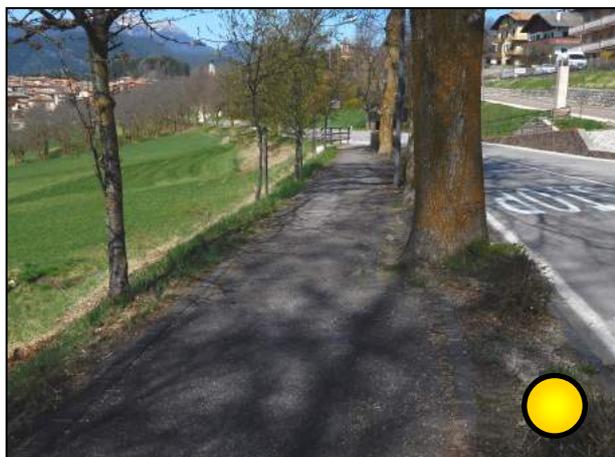
Quando ci si immette in via Cesare Battisti ci si accorge degli alberi, che, seppur molto belli e scenografici, sono piantati a ridosso del marciapiede.

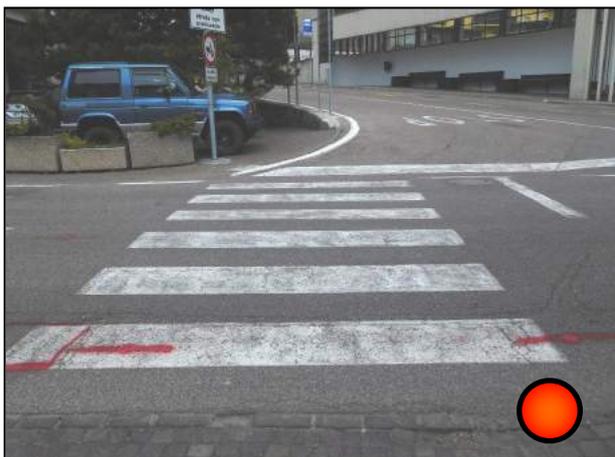
Nella foto accanto si vede chiaramente uno degli attraversamenti che termina a ridosso dello stop.

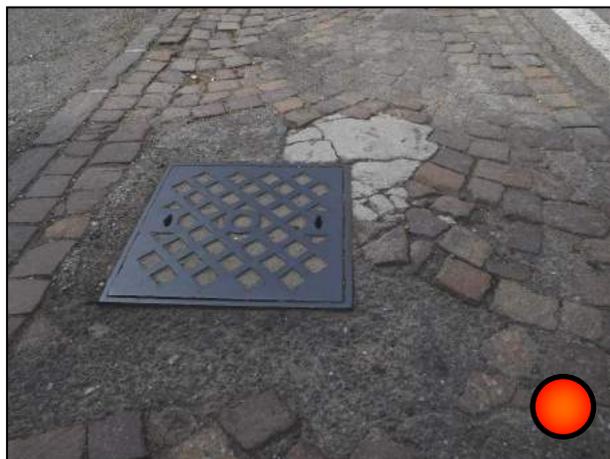
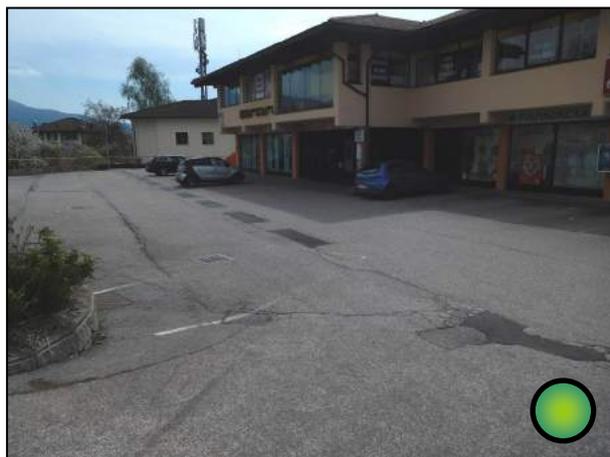
La pavimentazione in questi punti di via Cesare Battisti è irregolare.

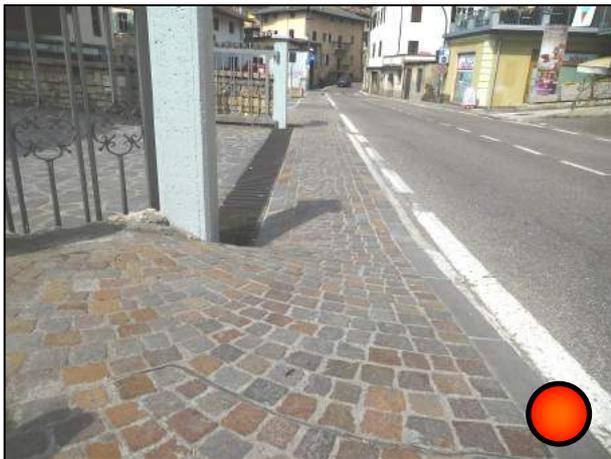
Questo dislivello può essere pericoloso per chi passa in carrozzina.

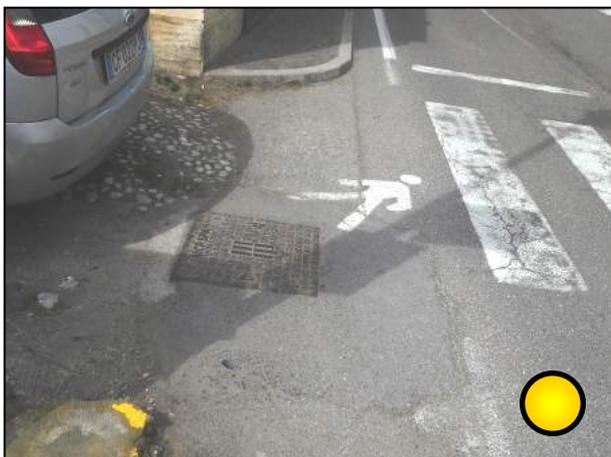
Fino a questo punto il camminamento è segnalato, ma l'accesso al marciapiede seguente è caratterizzato da un gradino.

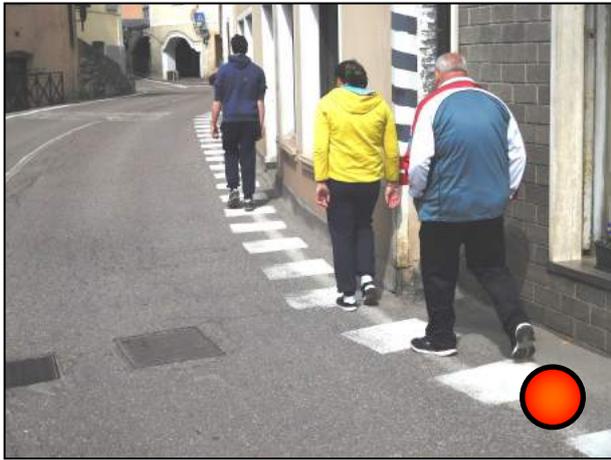
Il passaggio pedonale è molto stretto, le vetture transitano velocemente. I pedoni si trovano in una situazione decisamente poco agevole e per niente protetta.

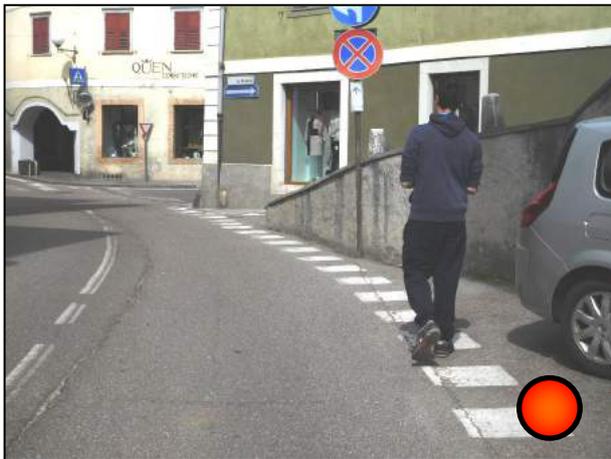
Tale disagio prosegue fino ad arrivare a Piazza Dante.

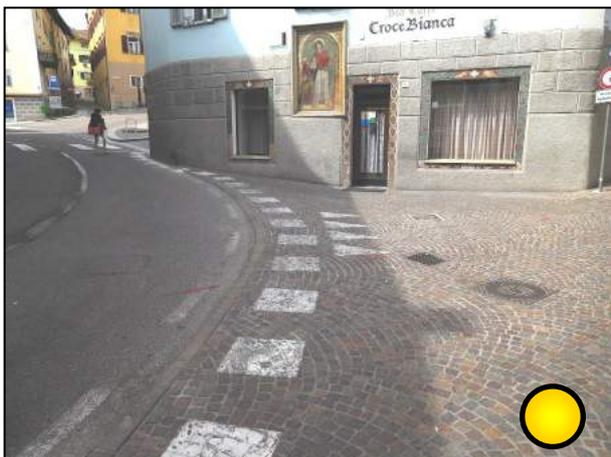
L'attraversamento pedonale non è ben segnalato, bisogna porre attenzione.

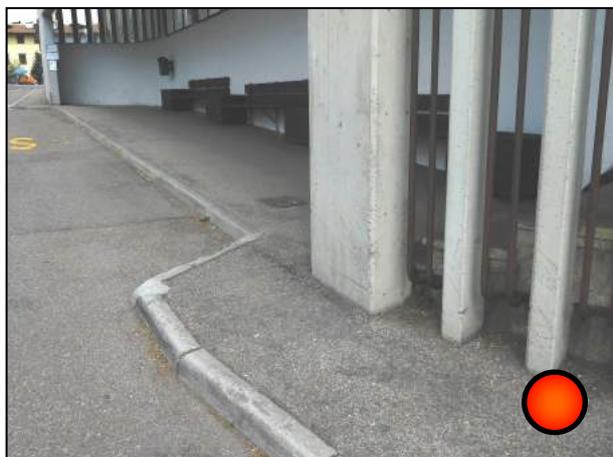
Il restringimento del tratto di marciapiede rende difficoltoso il passaggio per accedere alla fermata dell'autobus.

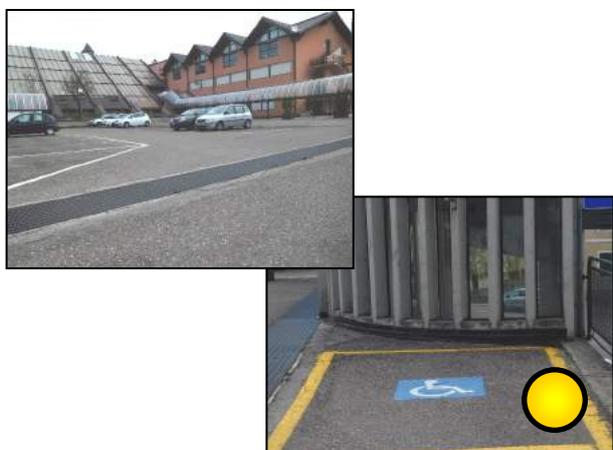
Il parcheggio delle scuole è ampio, il posto riservato a disabili è presente, ma oltre che essere collocato in una posizione scomoda è di dimensioni ridotte.

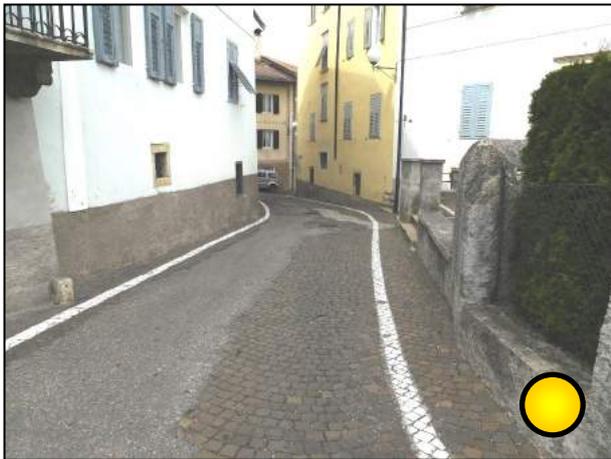
Questo tratto è sprovvisto di camminamento adibito a passaggio pedonale.

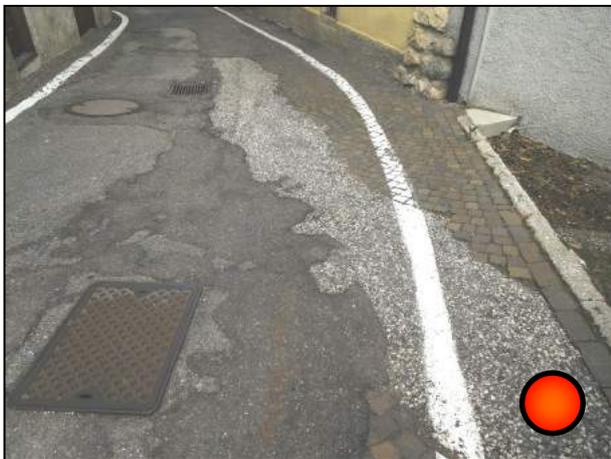
Il manto stradale che è un mix tra asfalto e sanpietrini è scomodo e irregolare.

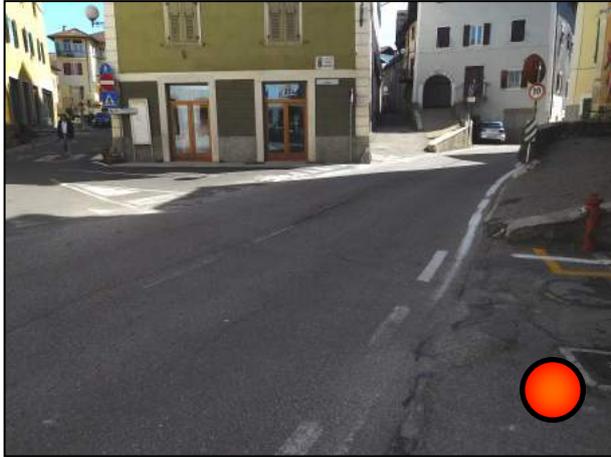
La segnaletica è carente, il camminamento non è presente. La situazione complessiva di questo spazio appare difficoltosa.

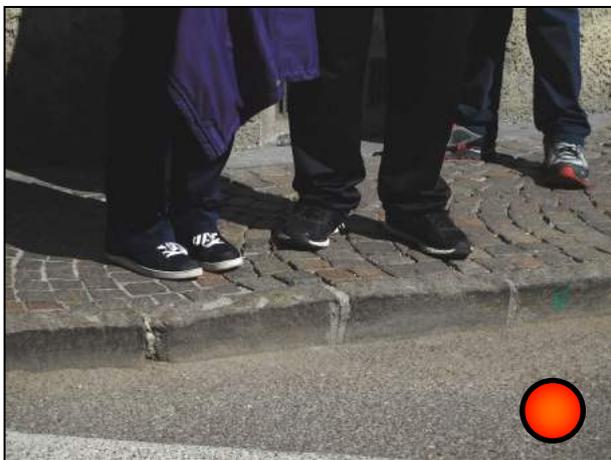
Questo gradino, per chi transita in carrozzina, è decisamente insuperabile.

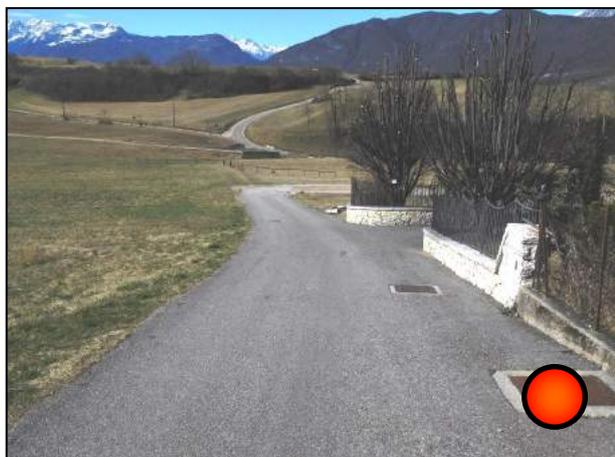
Un percorso laterale di via Cesare Battisti è via Largaiolli, che però non è fornita di camminamento o marciapiede.

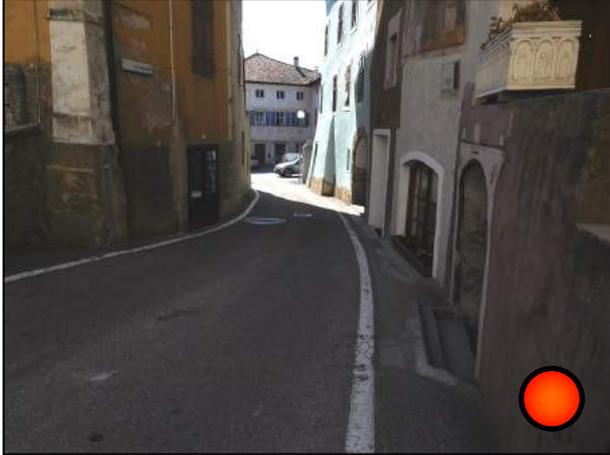
Nei pressi di Piazza Dante parte via Mazzini, abbastanza stretta.

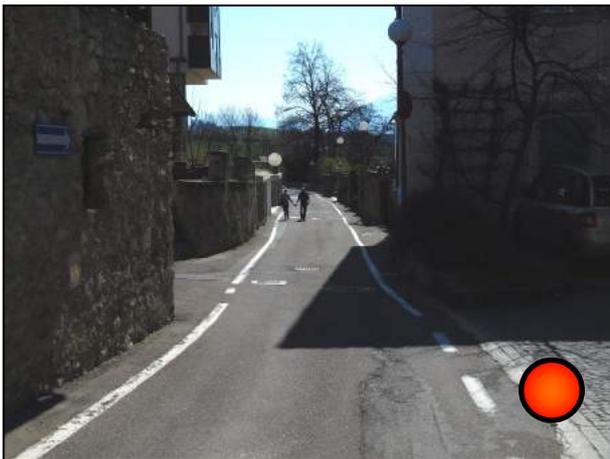
Non sono presenti nel primo tratto camminamento o marciapiede.

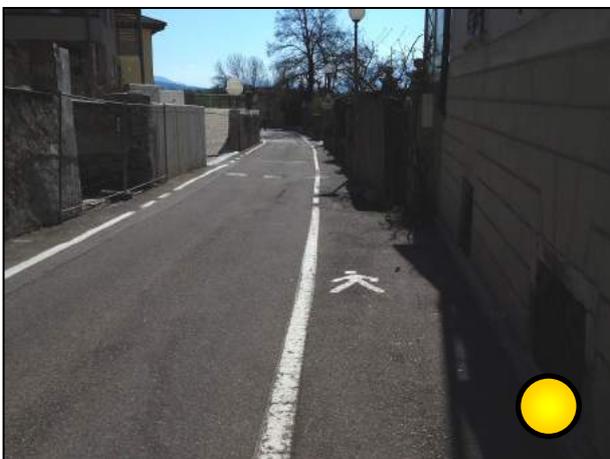
Quando nel tratto successivo incontriamo il camminamento troviamo pavimentazione irregolare.

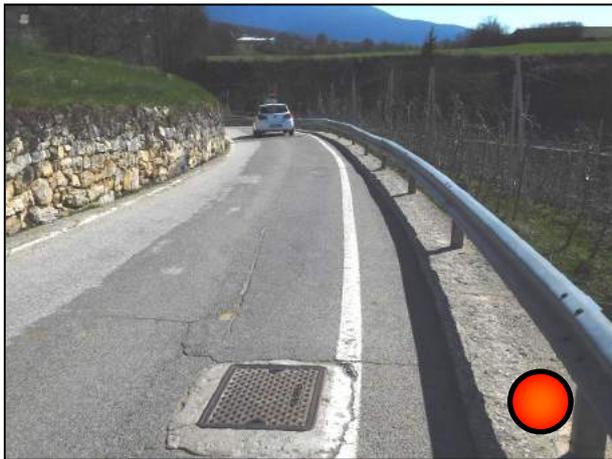
...e i pedoni sono costretti a camminare a lato strada vicino al guard rail.

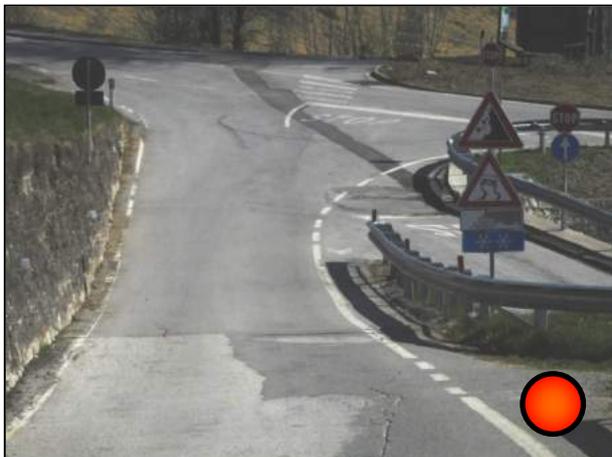
La carenza di segnaletica pedonale si protrae fino alla fine dell'estensione di questa via.

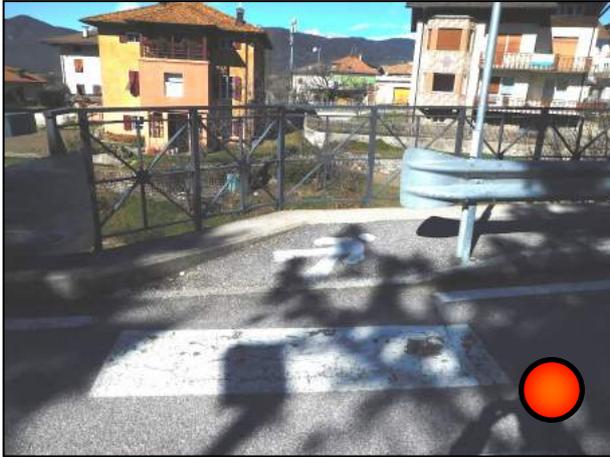
All'imbocco di via Vasio uno scalino nei pressi dell'attraversamento pedonale desta la nostra attenzione.

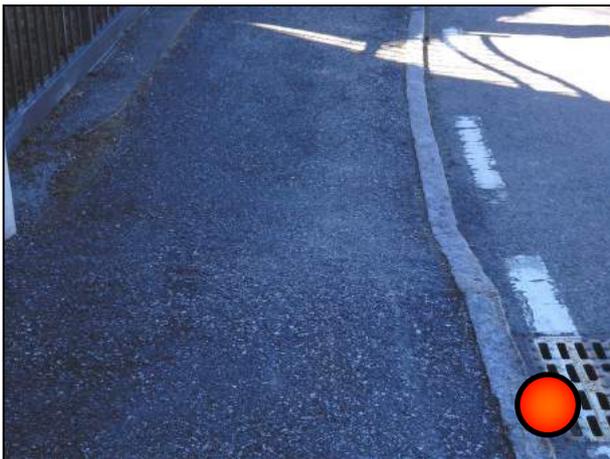
Le rampe dei saliscendi lungo il marciapiede sono ripide.

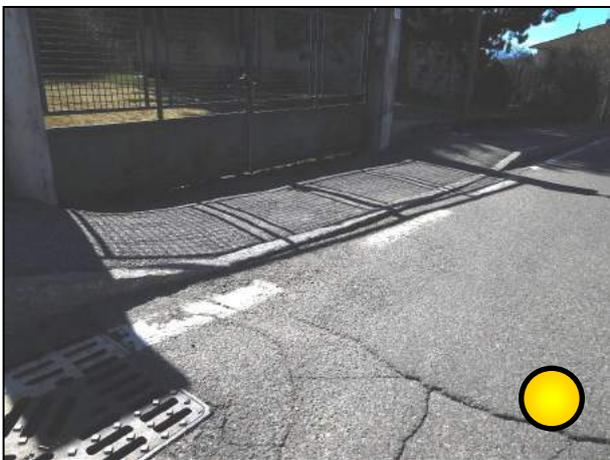
E nel proseguire, notiamo, di nuovo, dei dislivelli che sono presenti lungo l'accesso del marciapiede.

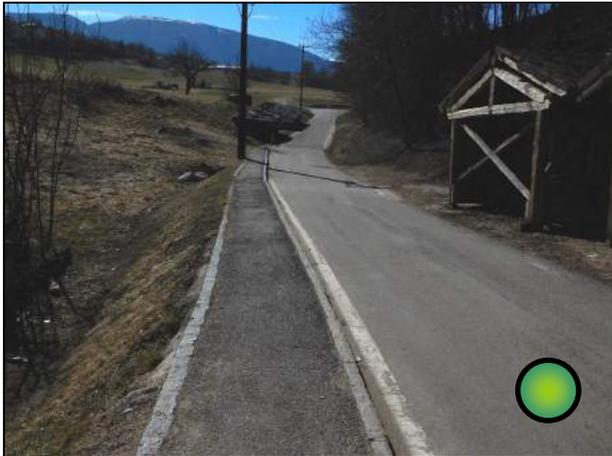
Nel primo tratto il marciapiede che ci accompagna verso la pista ciclabile è in buono stato.

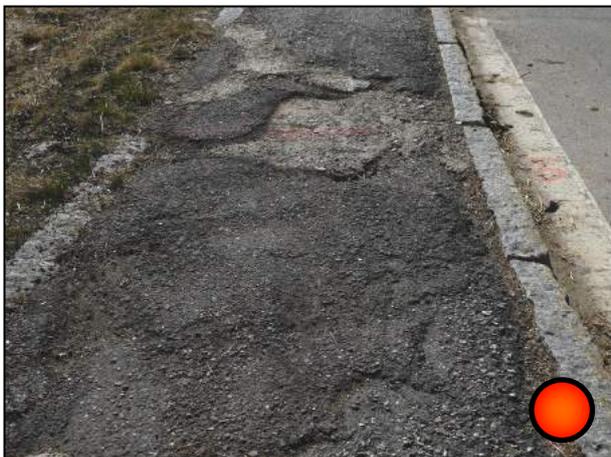
A seguire la pavimentazione che abbiamo rilevato è davvero in pessime condizioni.

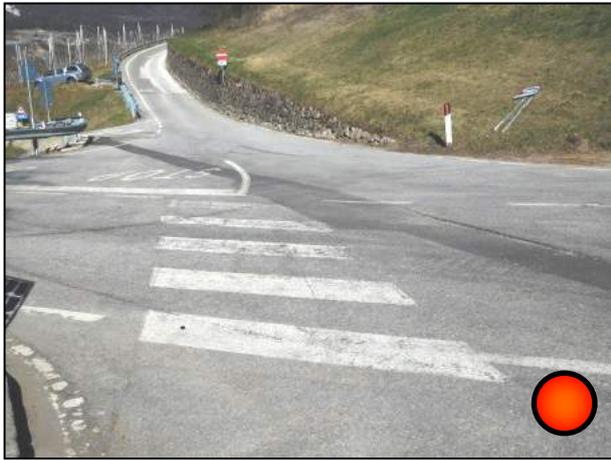
L'attraversamento pedonale termina a ridosso dello stop di via Mazzini. Esattamente in mezzo alla carreggiata.
