UNA VALLE ACCESSIBILE A TUTTI

COMUNE DI FONDO
**REPORT
FOTOGRAFICO**

3^a edizione - maggio 2017

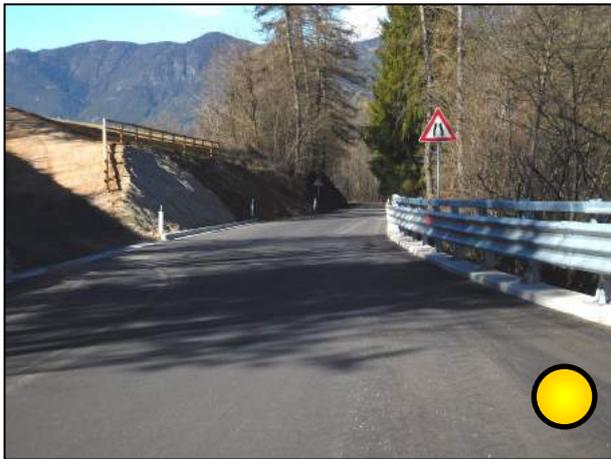
Via Vasio prosegue, la pavimentazione è in buono stato al momento della rilevazione, non abbiamo trovato il camminamento pedonale a bordo strada.

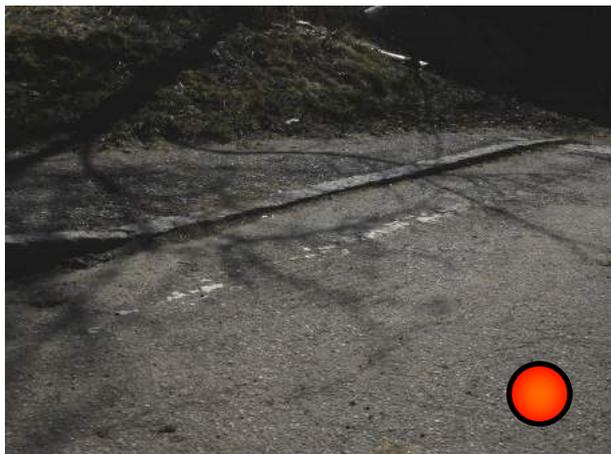
L'accesso al marciapiede è caratterizzato da uno scalino di difficile superamento da chi è a bordo di una carrozzina.

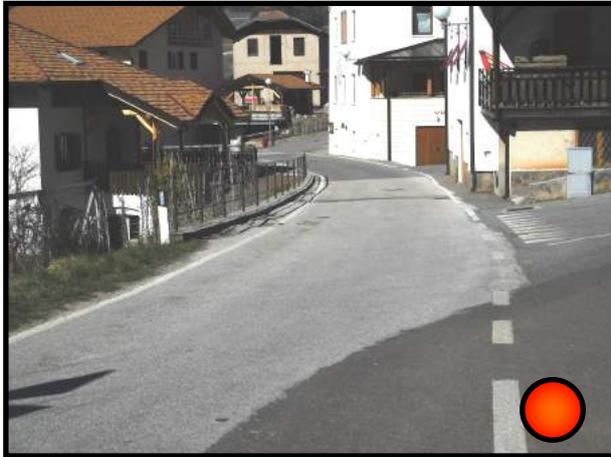
Come si vede dalle foto accanto, Vasio, è sprovvisto di passaggi pedonali e di camminamenti.

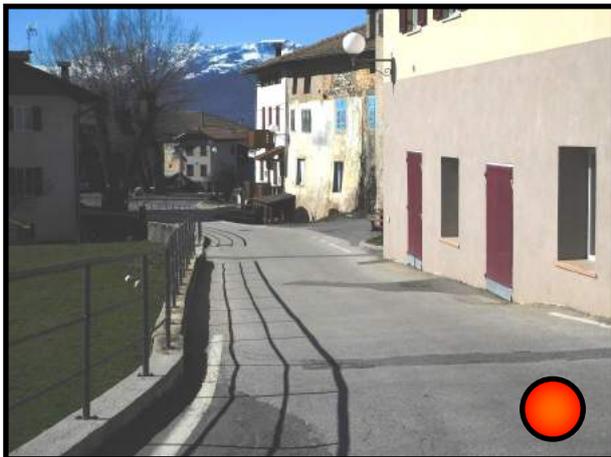
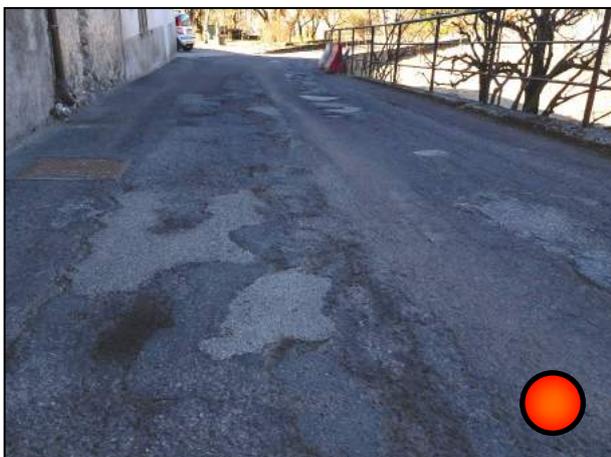
In una delle vie, troviamo la pavimentazione irregolare.

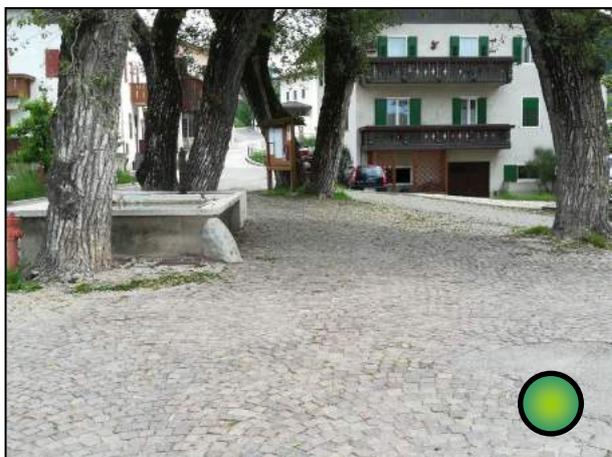
La pavimentazione è abbastanza regolare, anche le persone in carrozzina possono accedervi

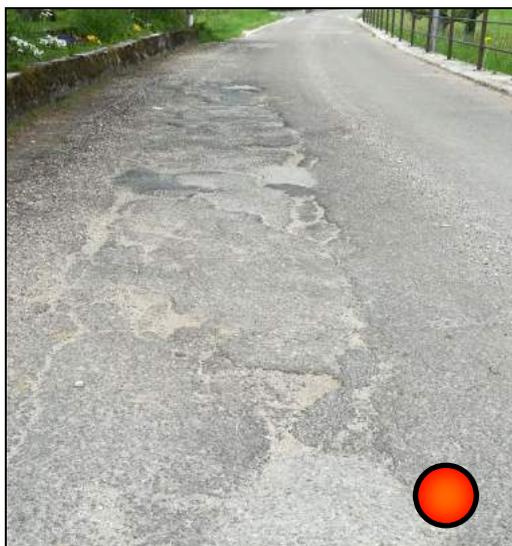
Il manto stradale è dissestato

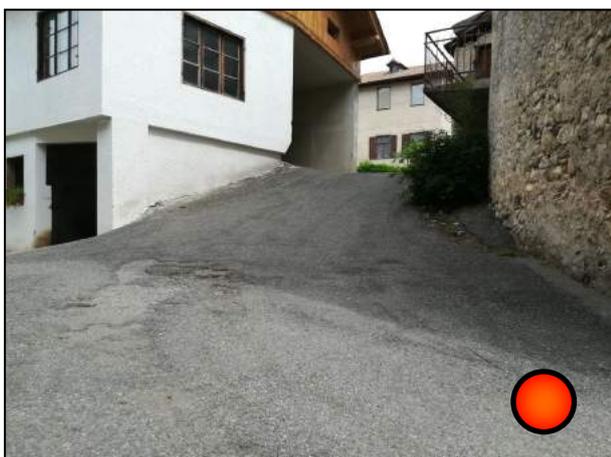
Strada ripida con notevole dislivello, e segnaletica assente

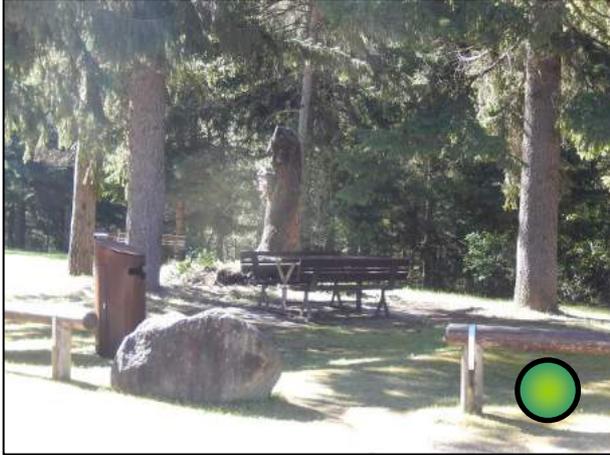
Arrivando nella frazione di Tret si trova un'area di sosta agibile.

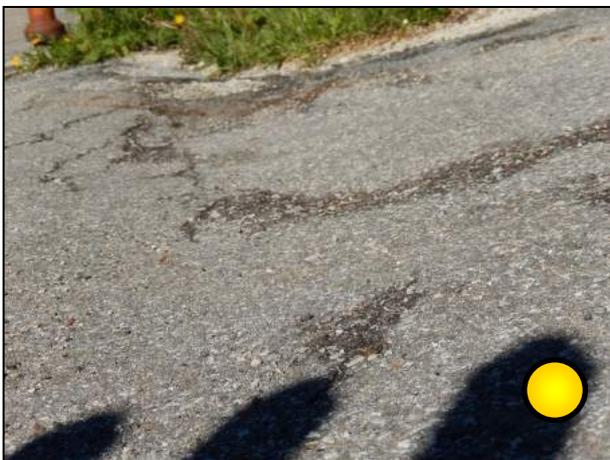
...e la pavimentazione a tratti è irregolare.

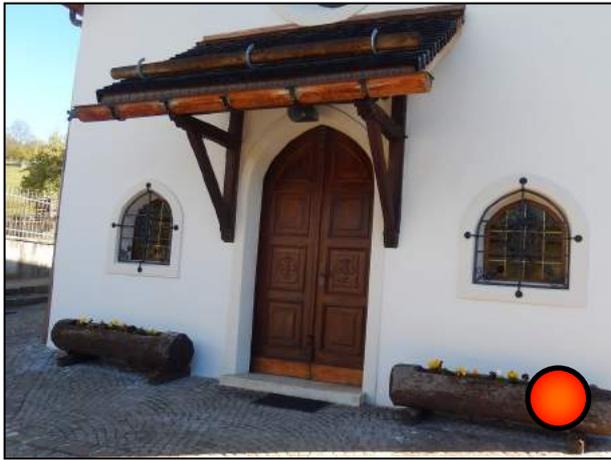
L'accesso alla chiesa risulta difficoltoso, uno scalino, seppur di pochi centimetri, complica il passaggio.

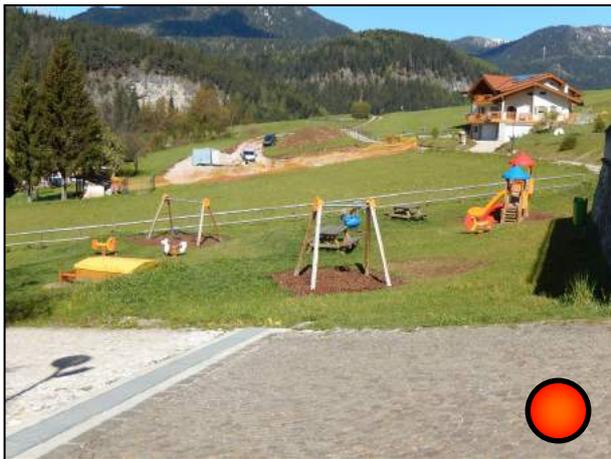
Accedere al parco giochi per una persona in carrozzina o con difficoltà di deambulazione non accompagnata non è possibile.

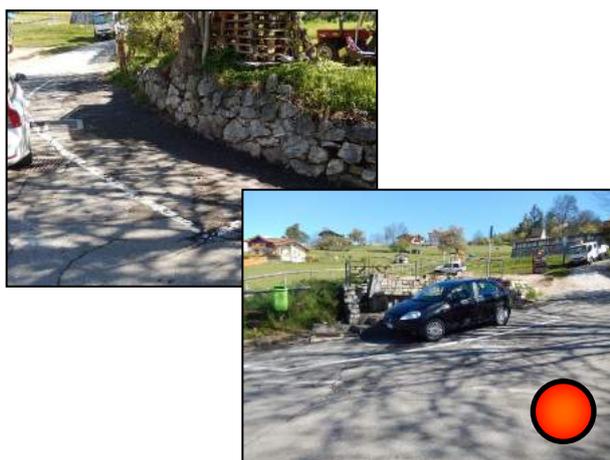
Troviamo dei parcheggi non ben segnalati e il posto riservato a disabili non è presente.

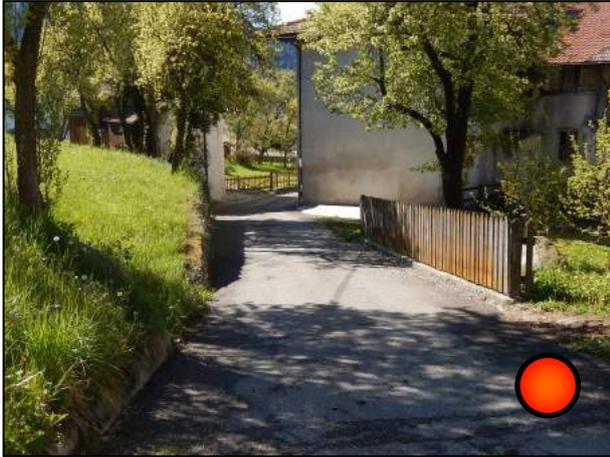
Via Laste che percorre perpendicolarmente il paese di Tret non è fornita di camminamento.

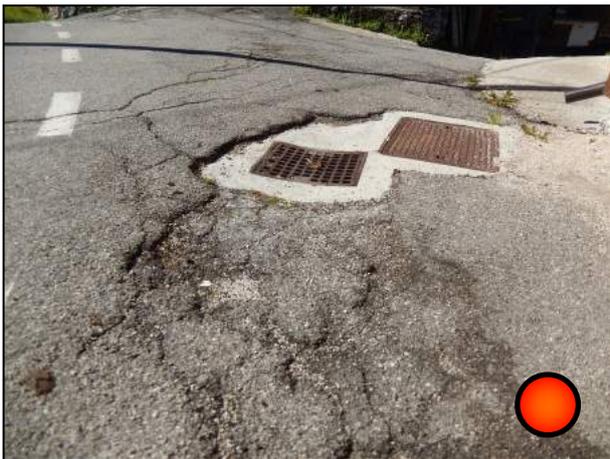
A bordo strada le buche sono evidenti e intralciano il passaggio pedonale.

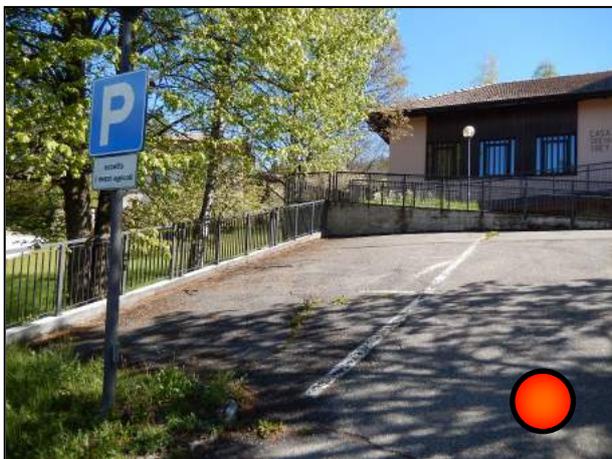
L'accesso alla casa sociale è sbarrierato, la rampa di accesso è agibile, ma tra i parcheggi manca un posto riservato a disabili.

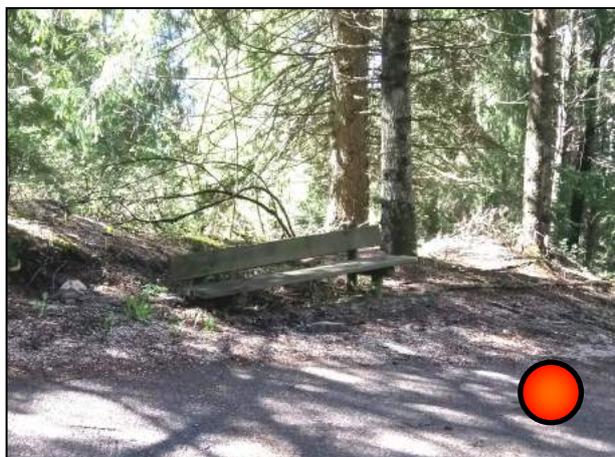
Nella zona delle Piazze di Tret lungo la strada di accesso al lago troviamo una panchina, ma non è in buone condizioni e neppure di facile accesso.

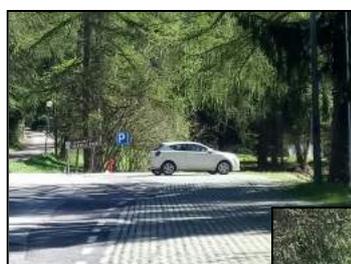
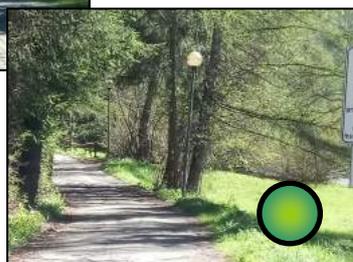
Arrivati in cima si trova l'ampio parcheggio e l'inizio del sentiero è agibile.
