UNA VALLE ACCESSIBILE A TUTTI

COMUNE DI CLES

REPORT FOTOGRAFICO

3ª edizione agosto 2014

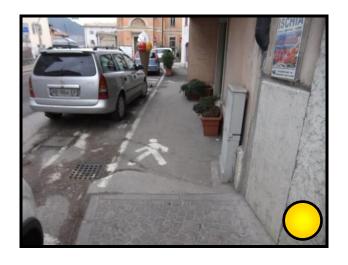
Il marciapiede in questo punto si collega ad un camminamento, in alcuni punti risulta dissestato.

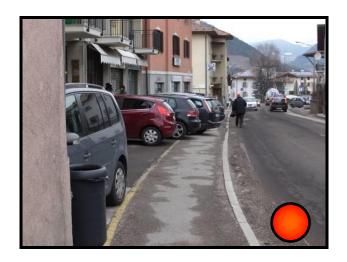
Questo punto era stato segnalato nei report precedenti a causa di punti dissestati e della presenza di parcheggi che occupano parte del marciapiede. Oggi troviamo la stessa situazione.

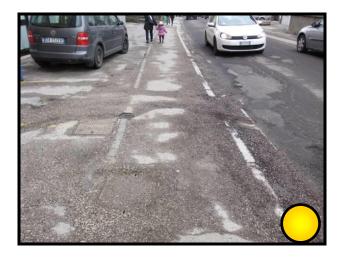
Proseguiamo e in qualche punto il manto risulta dissestato.

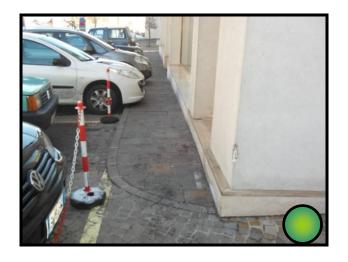
L'accesso all'edificio che ospita Uffici provinciali è sbarrierato, troviamo però sul cammino le auto che restringono il passaggio.

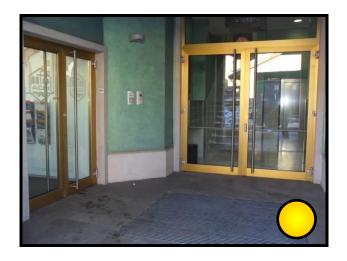
Nel report precedente era stata segnalata la mancanza di porte automatiche. La situazione non è cambiata; sarebbero molto utili trattandosi di porte pesanti.

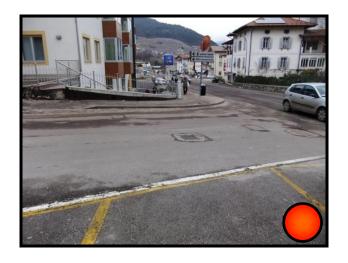
Dall'altra parte della strada via Marconi si collega a via Lorenzoni: non troviamo però attraversamenti per raggiungere l'altro lato della strada e proseguire lungo il marciapiede.

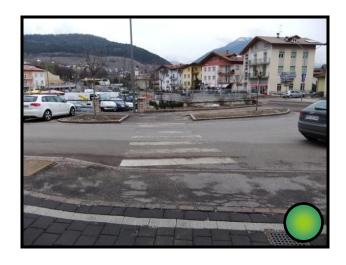
Nel report precedente questo punto era stato segnalato perché l'accesso al marciapiede non aveva rampe di accesso...

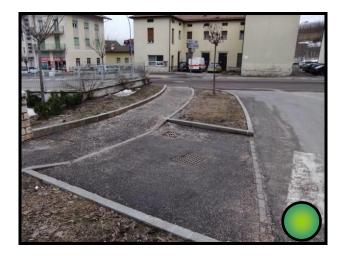
Oggi invece la rampa c'è e si può accedere comodamente al marciapiede.

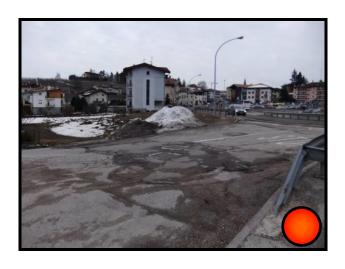
Non ci sono però attraversamenti che si collegano al marciapiede.

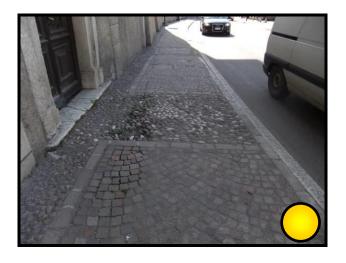
Il marciapiede in via Trento è largo e spazioso, anche se troviamo varie tipologie di manto stradale e a tratti potrebbe risultare scomodo.

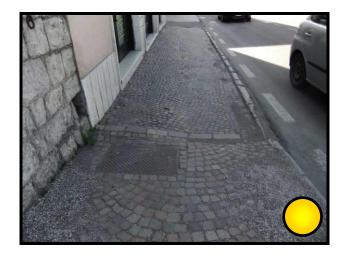
In questo punto il marciapiede presenta una discesa che non è comoda a causa del manto un po' irregolare.

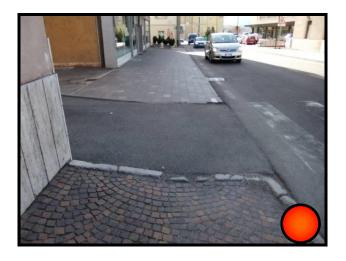
In questo punto il marciapiede finisce, per uscire dobbiamo superare questo piccolo scalino.

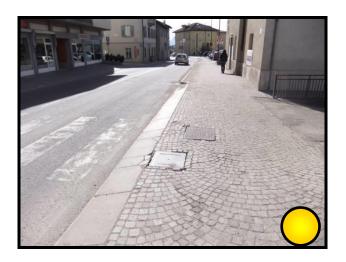
Troviamo in alcuni punti dei dissestamenti stradali.

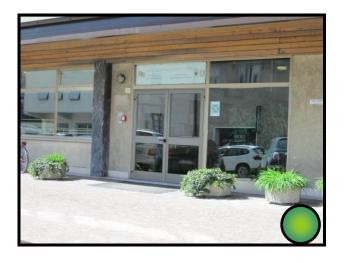
Questo è l'ingresso della sede staccata dell' l'Istituto "B. Russell" di via Trento; all'entrata non sono previste porte automatiche, in ogni caso la maniglia è bassa e quindi si può accedere.

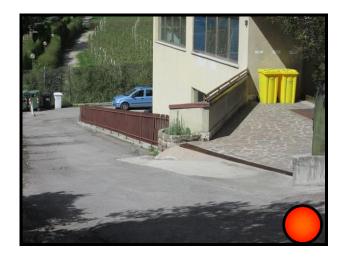
Possiamo accedere ai piani inferiori da questa strada: è molto ripida e ci passano anche le macchine, quindi è molto pericolosa.

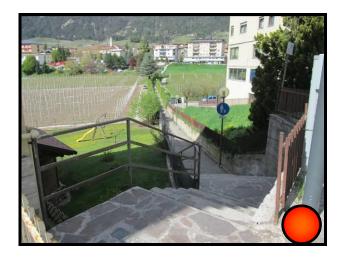
Da questo punto inizia un camminamento che arriva direttamente in Viale Degasperi, nei pressi dell'ospedale. Taglia molto il percorso ma, sia nella parte iniziale che in quella finale, troviamo una rampa di scale che non permette l'accessibilità a tutti.

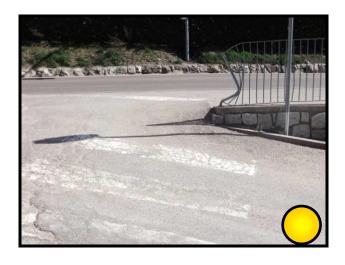
Ritornando sulla principale, l'attraversamento sopra citato risulta in questo punto leggermente sbiadito e inoltre l'accesso è difficile a causa della pendenza della strada.

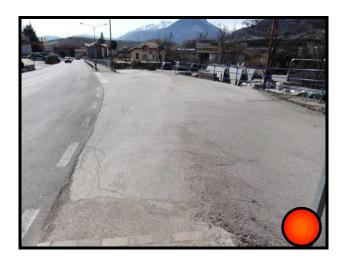
Il marciapiede inizia nuovamente qualche metro dopo: ma fin li non ci sono zone pedonali segnalate.

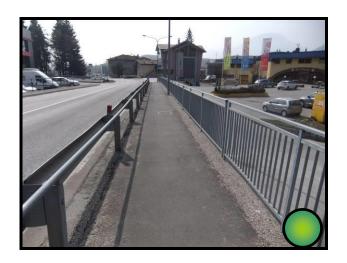
Il marciapiede qui prosegue lungo via Trento senza particolari problemi.

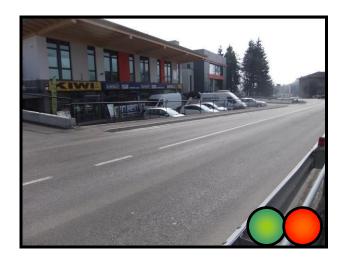
Anche dall'altro lato della strada comincia un marciapiede, ma questo finisce poco dopo.

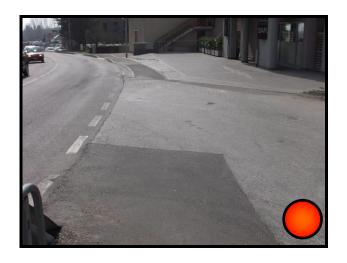
Il marciapiede in questo punto finisce e ricomincia qualche metro dopo: per raggiungerlo però non ci sono zone pedonali.

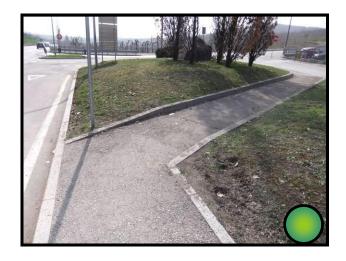
L'attraversamento conduce al marciapiede: questo però non può essere raggiunto perché troviamo uno scalino che impedisce l'accesso.

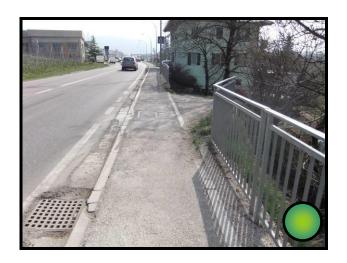
Il marciapiede prosegue lungo questo tratto senza barriere.

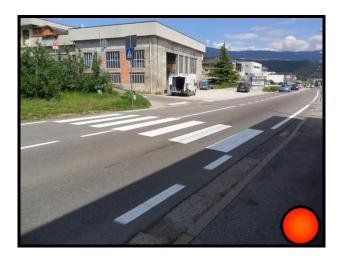
Qui c'è un attraversamento: l'accesso del marciapiede a destra non è del tutto sbarrierato a causa di un dislivello...

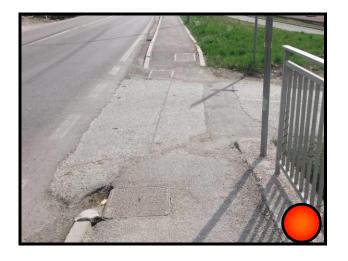
Proseguendo lungo il marciapiede di via Trento in qualche punto il manto stradale risulta dissestato; è un problema soprattutto perché in questo punto c'è un accesso ad una stradina.

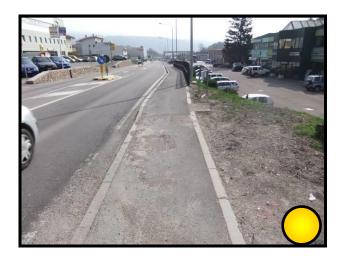
Troviamo lungo il cammino vari punti dissestati.

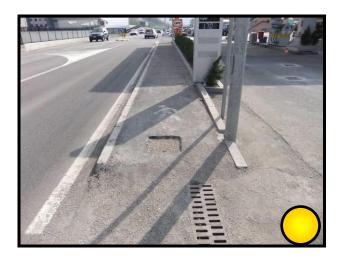
Lungo questo tratto troviamo in qualche punto il manto stradale con delle buche.

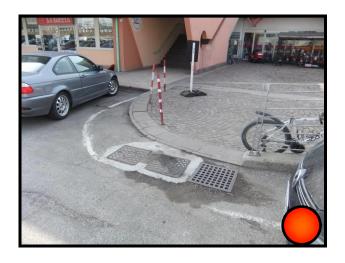
L'accesso al marciapiede lungo i negozi risulta barrierato a causa del manto dissestato e della presenza di dislivelli.

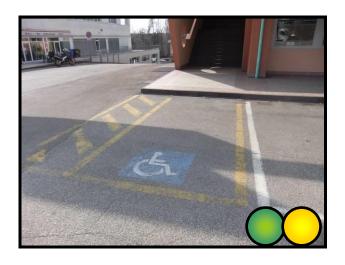
Qui troviamo un parcheggio riservato: manca di segnaletica verticale.

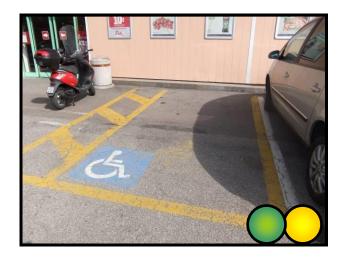
Troviamo un altro parcheggio riservato; anche qui manca la segnaletica verticale.

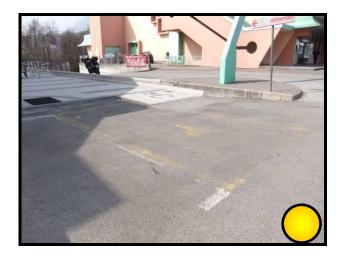
Qui si nota un parcheggio riservato: la segnaletica verticale è assente.

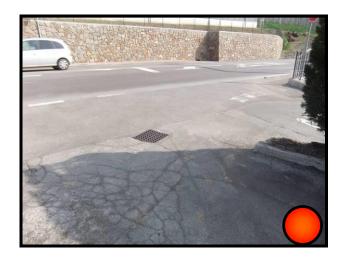
Questo punto collega ad altri centri commerciali, passano molte auto ma non ci sono zone pedonali sicure.

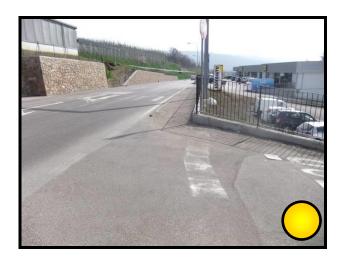
In questo punto comincia un marciapiede (a cui si accede passando per la strada dove passano le auto) che più avanti si collega ad un attraversamento pedonale: non è del tutto accessibile a causa di un piccolo dislivello.

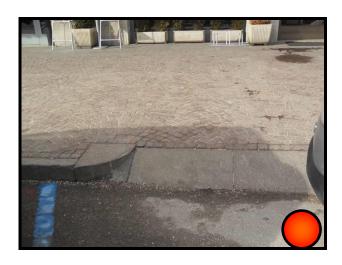
Questa Piazza era stata segnalata nei precedenti report a causa delle rampe di accesso ai marciapiedi troppo pendenti. La situazione oggi non è cambiata.

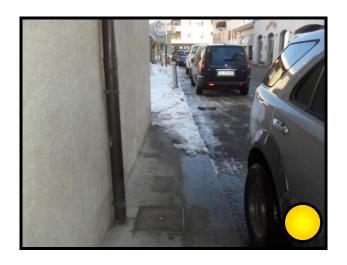
Questo marciapiede era stato segnalato nel report precedente perché in questo punto il cammino è stretto. La situazione non è cambiata.

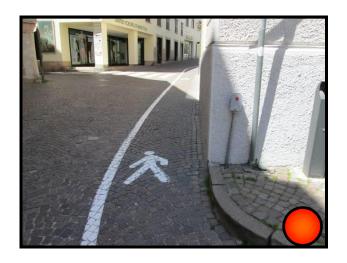
Il camminamento prosegue lungo via Roma ma l'accesso al marciapiede, come segnalato nel report precedente, è barrierato a causa dello scalino.

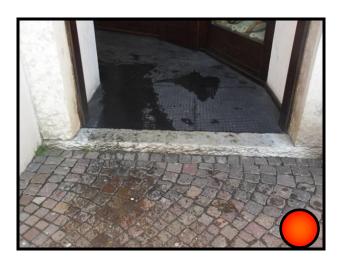
...però all'uscita troviamo un altro scalino.

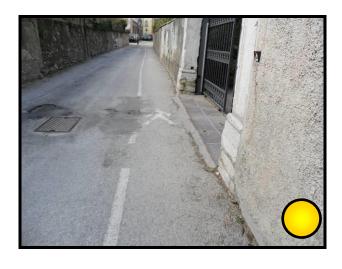
Il camminamento prosegue lungo la via ma in alcuni punti è dissestato.

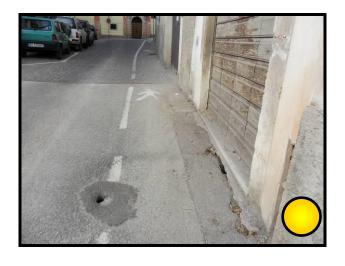
Lungo la via troviamo dei parcheggi, ma non ce ne sono di riservati a diversamente abili.

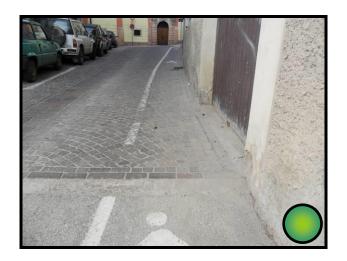
Anche in questo tratto troviamo pericolosi punti dissestati.

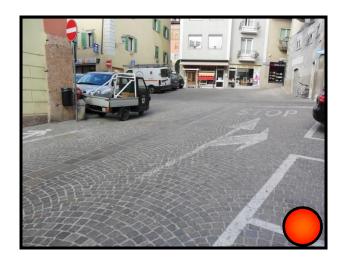
In mezzo ai parcheggi troviamo una corsia pedonale che ci permette di uscire dal camminamento ed entrare nella piazza.

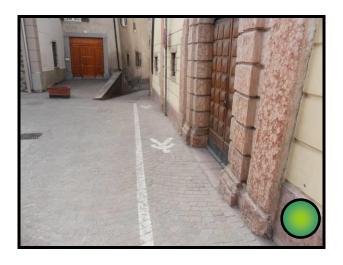
Purtroppo però non ci sono zone pedonali per continuare il nostro cammino.

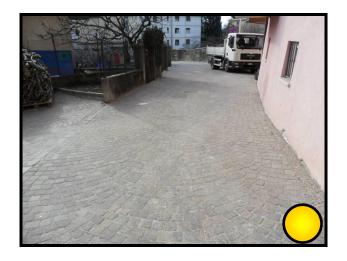
Proseguiamo e non troviamo altre zone pedonali: qui sarebbero invece utili perché passano alcune auto.

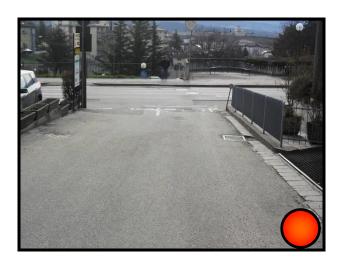
Proseguiamo lungo la via ma non troviamo zone pedonali: ci sono ad un certo punto dei paletti che delimitano un percorso, ma ci sono solo per qualche metro.

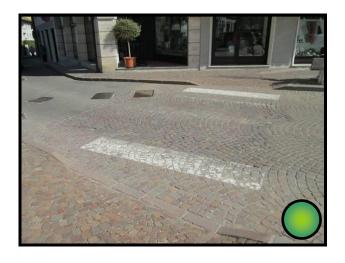
In questo punto notiamo che le strisce pedonali sono un po' sbiadite, ma le rampe per accedere al marciapiede sono comode e funzionali.

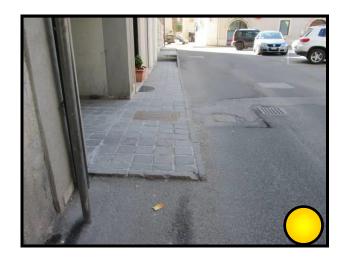
Anche in questo punto troviamo un piccolo scalino che limita l'accesso al marciapiede.

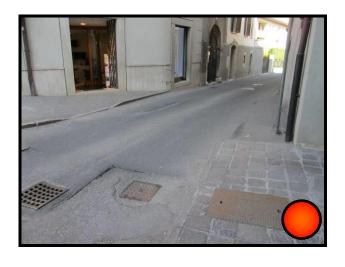
Il marciapiede qui finisce...

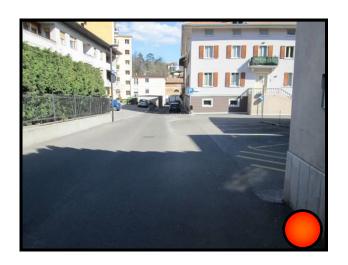
...e non ci sono altre zone pedonali alternative.

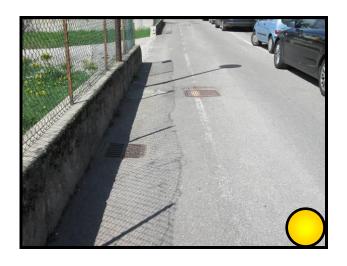
Proseguiamo e il camminamento è sempre sbiadito e dissestato. Questo è un problema perché anche la morfologia del territorio è particolarmente difficoltosa in quanto ripida.

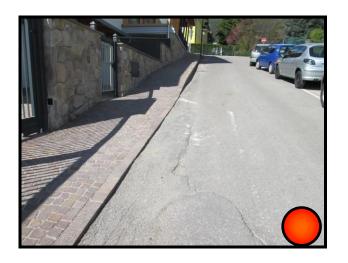
Il camminamento si collega al marciapiede e all'accesso troviamo un piccolo dislivello.

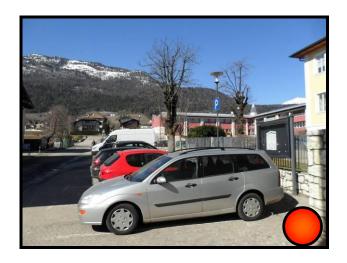
Qui troviamo un parcheggio ma non ci sono posti riservati a persone diversamente abili.

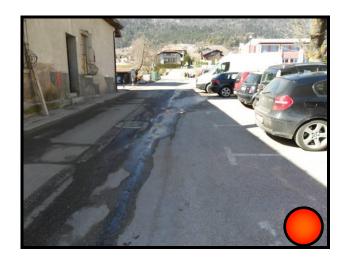
Per proseguire il cammino non ci sono altre zone pedonali.

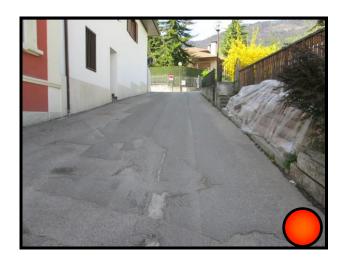
Inoltre l'attraversamento non conduce ad altre zone pedonali.

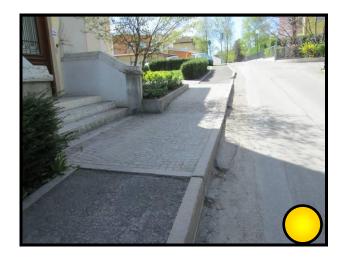
Anche qui troviamo un dislivello che impedisce un transito scorrevole.

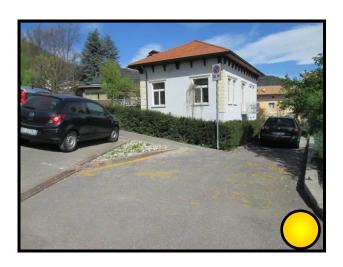
Qui troviamo un parcheggio riservato a diversamente abili: la segnaletica orizzontale è poco visibile.

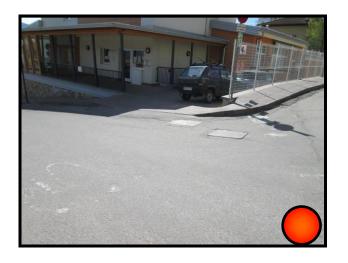
In questo punto la strada si collega a via Mattioli e per raggiungere il lato opposto non ci sono attraversamenti.

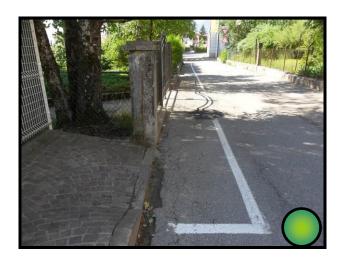
In alcuni punti risulta un po' dissestato a causa del cambio di manto stradale.

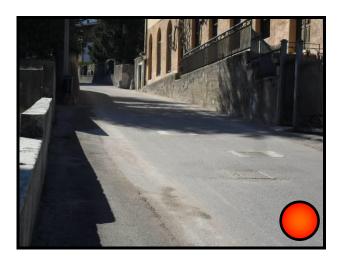
La via prosegue senza altre zone pedonali, come segnalato nei report precedenti.

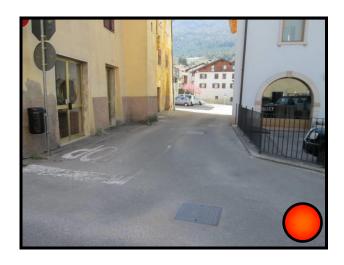
Questo piccolo Vicolo non presenta zone pedonali.

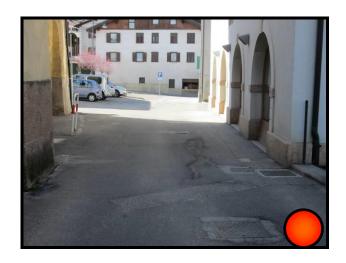
In alcuni punti il manto stradale risulta dissestato.

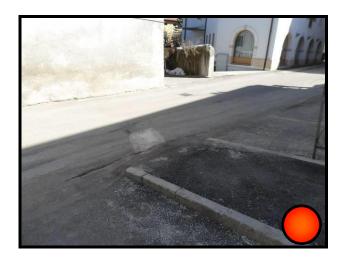
Per scendere troviamo una rampa ma questa non si collega ad altre zone pedonali.

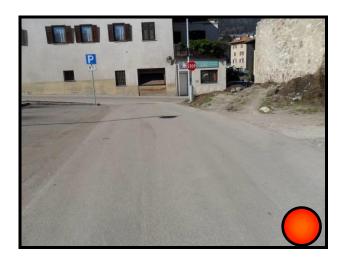
Per proseguire lungo via Quattro Novembre dobbiamo percorrere un tratto sulla strada adibita al transito delle auto.

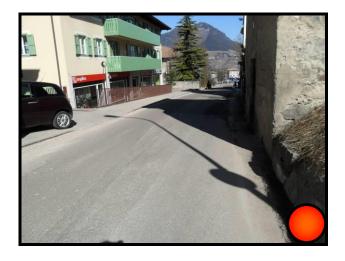
Anche in questo punto non ci sono zone pedonali.

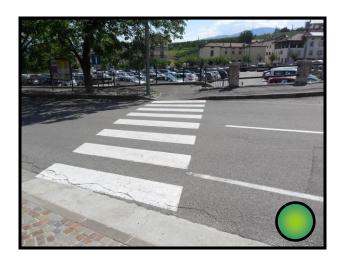
Per accedere al marciapiede nei pressi del parcheggio troviamo un attraversamento.

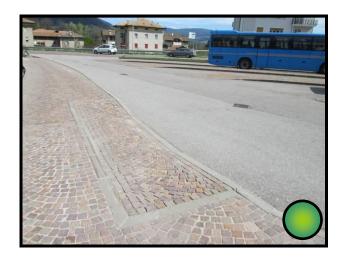
L'accesso ai vari marciapiedi è provvisto di una rampa comoda.

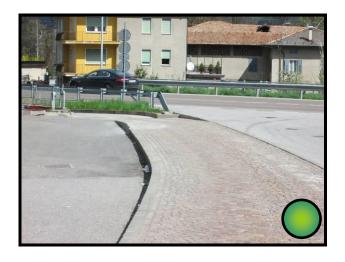
Questo tratto porta al sottopassaggio che conduce alla ferrovia Trento Malè.

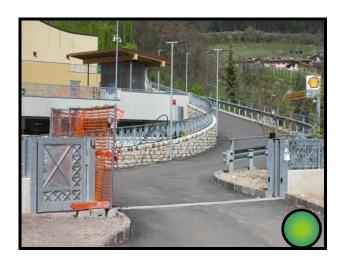
Da questa parte, invece, si accede alle scuole superiori.

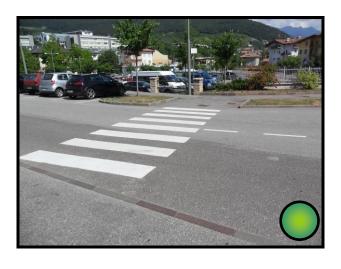
Anche l'attraversamento adiacente al supermercato ora risulta funzionale: entrambi gli accessi ai marciapiedi sono comodi e piani.

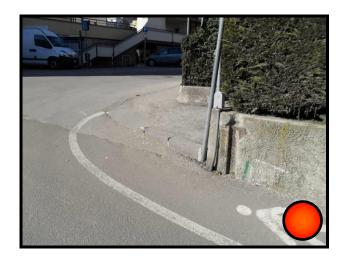
Il camminamento che proviene da via IV Novembre si collega ad un marciapiede in via Filzi; l'accesso a quest'ultimo risulta un po' problematico a causa dei diversi manti stradali che sono anche dissestati.

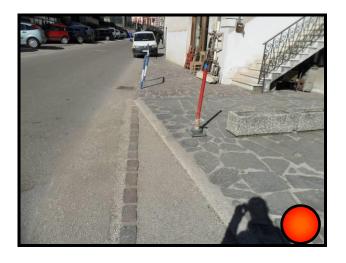
Anche in questo punto il marciapiede propone diversi manti stradali e il dislivello lungo il cammino non ne facilita il passaggio.

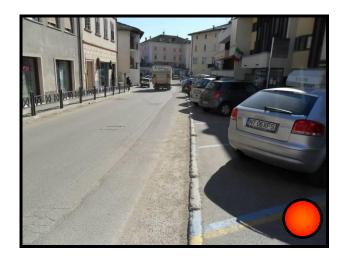
Tra i diversi parcheggi non ne troviamo di riservati a persone diversamente abili.

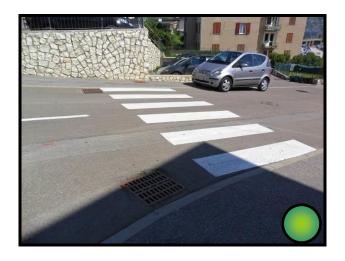
Questo punto era stato segnalato nei report precedenti perché scendendo dal marciapiede non c'era un attraversamento che conducesse dall'altra parte della strada. Oggi le strisce ci sono.

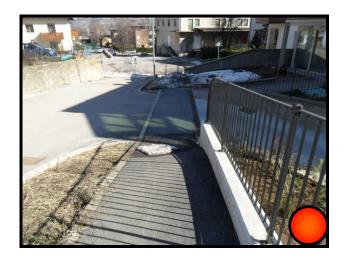
Come segnalato nel seguente report il marciapiede finisce poco dopo qualche metro.

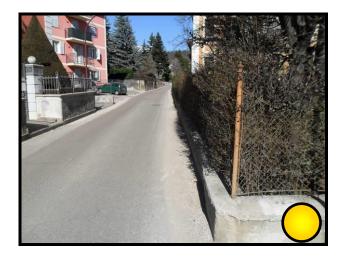
Il camminamento prosegue anche lungo via Filzi, ma la segnaletica è molto sbiadita.

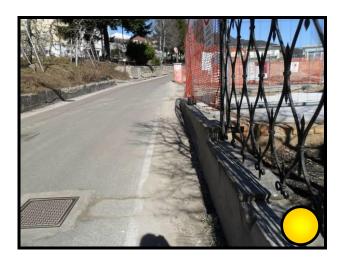
In alcuni punti il manto stradale è dissestato.

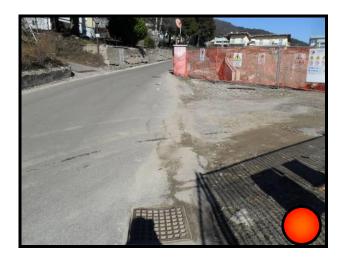
Nei pressi di un cantiere il camminamento non si vede più e il manto stradale non è in buone condizioni.

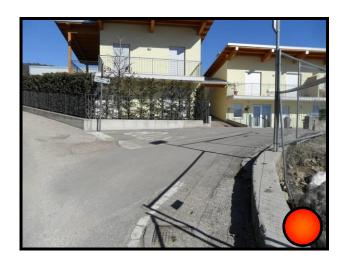
Il camminamento prosegue lungo l'ultimo tratto di via Mitterer e non troviamo attraversamenti per poter proseguire lungo via Filzi.

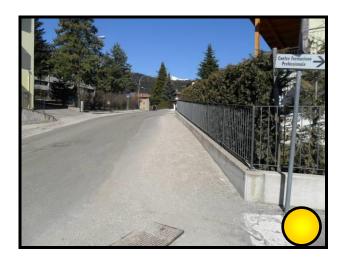
Il camminamento prosegue anche lungo via Filzi, ma come si può vedere la segnaletica orizzontale è molto sbiadita.

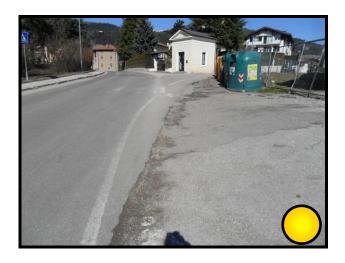
In questo punto il manto stradale non è in ottime condizioni.

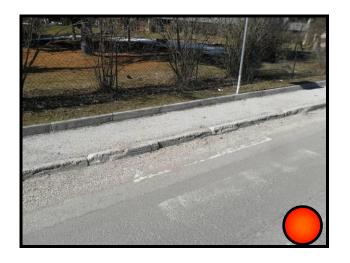
Lo scalino è ancora presente ed è anche molto alto.

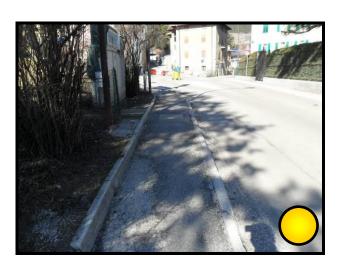
Proseguendo lungo via Filzi il marciapiede alla sinistra della strada risulta, in qualche punto, dissestato.

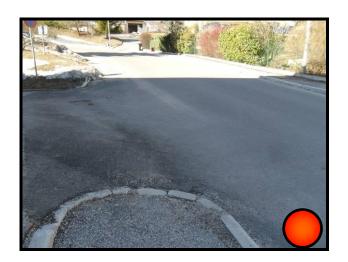
Il marciapiede qui finisce e non si collega ad altre zone pedonali.

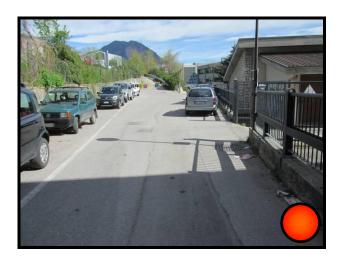
In questo punto ci sono dei parcheggi, ma non sono previsti posti riservati.

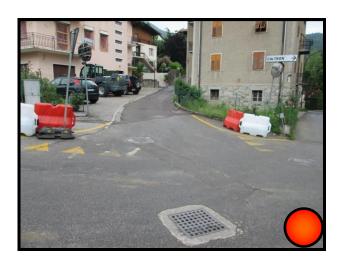
La parte iniziale di via Bertolla non presenta zone pedonali; il manto stradale, inoltre, in alcuni punti risulta dissestato.

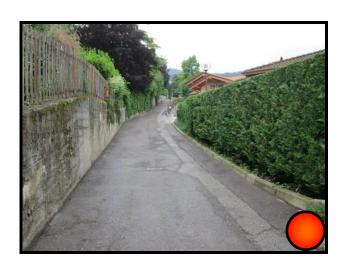
Proseguiamo ma la situazione non cambia, anche se si tratta di una via secondaria.

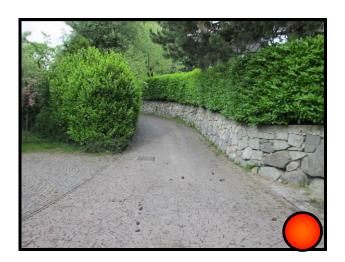
La morfologia del territorio, in questo punto, subisce una notevole pendenza; il manto risulta dissestato e ci sono vari tipi di pavimentazione.

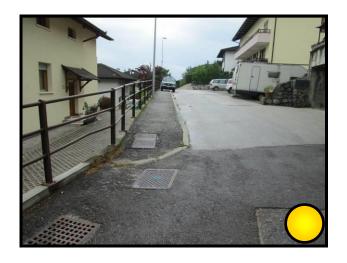
In questo punto inizia un marciapiede, l'accesso è un po' dissestato ma presenta comunque una rampa.

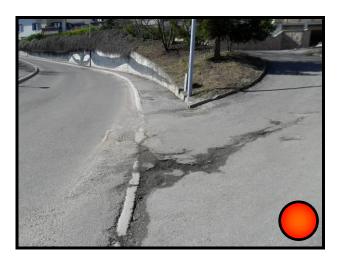
In questo punto il marciapiede si interrompe a causa di una strada privata; il manto stradale non è in buone condizioni.

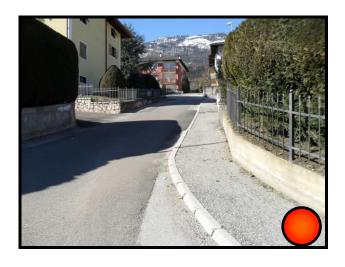
Per scendere dal marciapiede e raggiungere il lato opposto della strada non ci sono rampe, anzi lo scalino è molto alto.

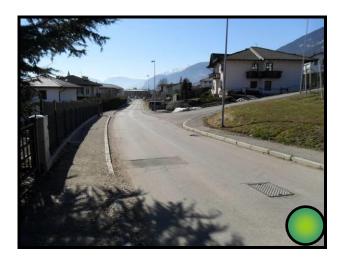
Il marciapiede prosegue da entrambe i lati, in questo punto, senza difficoltà.

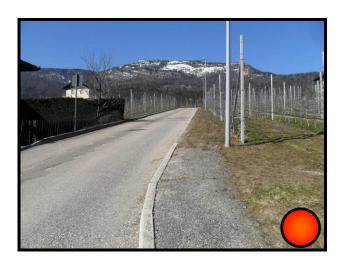
Il marciapiede prosegue lungo questa via secondaria, ma finisce dopo qualche metro; non c'è nemmeno una rampa per scendere.

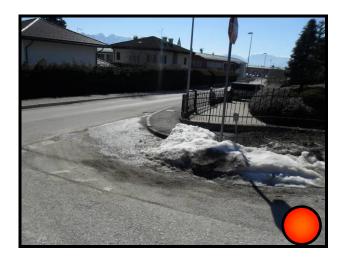
Il marciapiede prosegue lungo via Chini ma non ci sono attraversamenti che permettono di raggiungerlo in sicurezza.

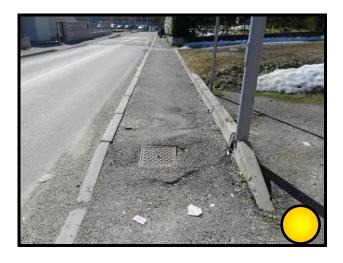
In questo punto il marciapiede è particolarmente dissestato.

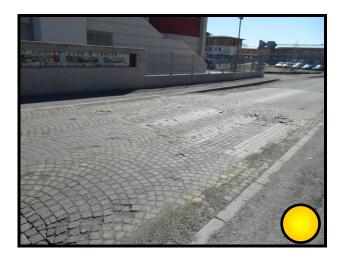
Qui troviamo un attraversamento, ma anche il manto in questo punto propone qualche difficoltà.

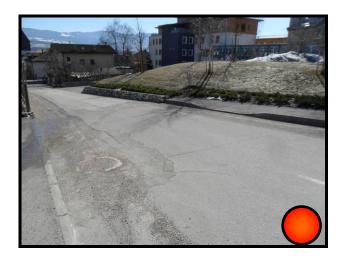
Il marciapiede finisce e non ci sono altre zone di transito pedonale.

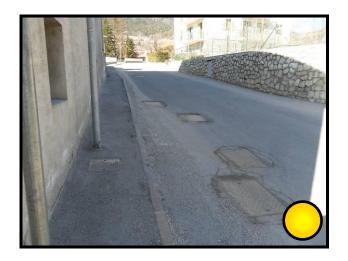
In questo tratto è presente un marciapiede, ma, a causa di pali, in alcuni punti si restringe.

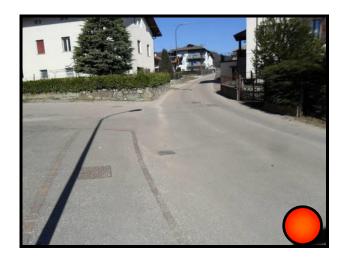
Il marciapiede qui finisce e non si collega ad altre zone di transito pedonale.

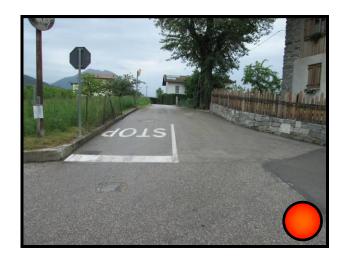
Questa via secondaria che si collega a via del Monte inizia senza zone pedonali.

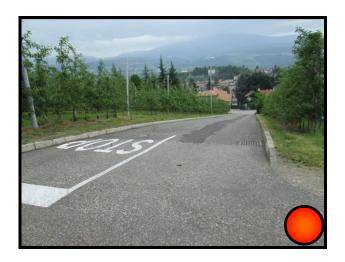
La via secondaria prosegue senza camminamenti o marciapiedi.

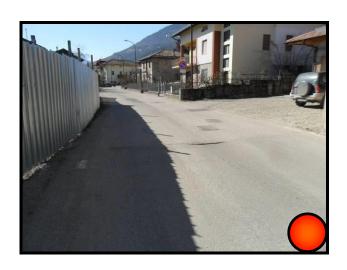
Non ci sono zone pedonali lungo il primo tratto della via.

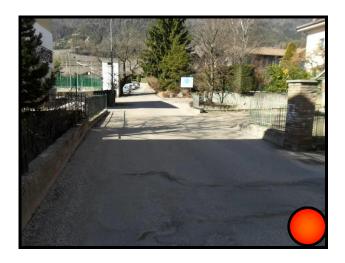
La situazione rimane invariata anche lungo tutto il resto della via.

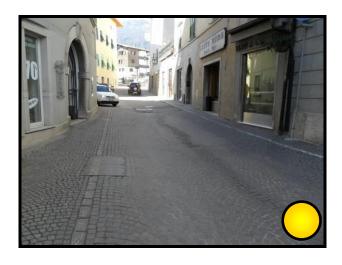
Provenendo da Piazza Granda comincia qui via Tiberio Claudio: troviamo il marciapiede da entrambi i lati della strada ma lo spazio è molto ristretto.

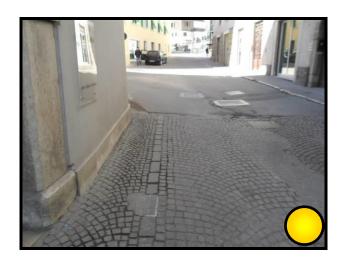
In questo punto il camminamento si restringe e ci sono dei punti particolarmente dissestati.

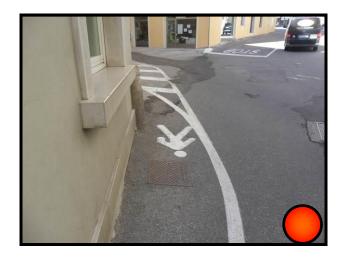
Il camminamento prosegue in questo punto ma il manto stradale è dissestato.

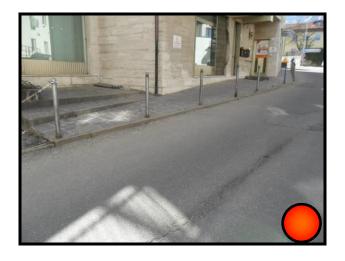
Come segnalato nei report precedenti, in questo punto mancano le strisce per attraversare e il marciapiede è barrierato perché manca di una rampa.

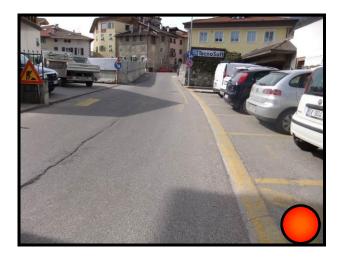
Questo camminamento provvisorio risulta stretto.

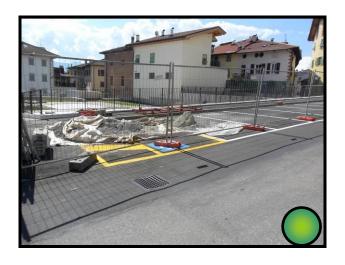
Questa nuova area è provvista di parcheggi, tra cui uno riservato a diversamente abili. Inoltre è interamente affiancata da un marciapiede.

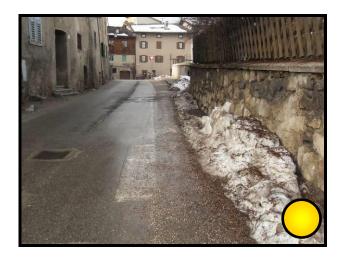
L'attraversamento conduce ad un camminamento; entrambi sono un po' sbiaditi.

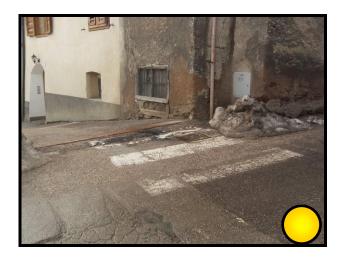
L'attraversamento qui conduce ad una stradina, il manto in alcuni punti è un po' dissestato.

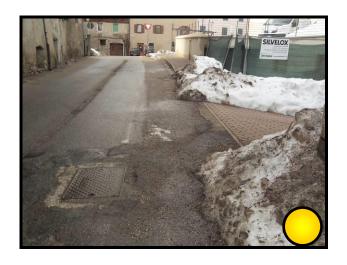
Proseguiamo lungo il camminamento di via Tiberio Claudio e anche qui in alcuni punti il manto stradale è dissestato.

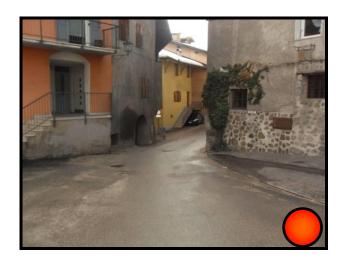
Proseguendo lungo la via, come segnalato nei report precedenti, non ci sono zone che mettano in sicurezza i pedoni.

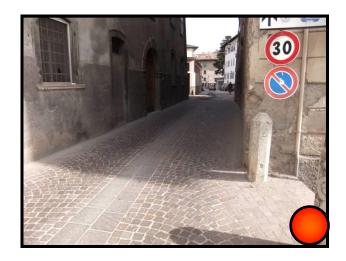
Questo tratto era stato segnalato nei report precedenti a causa dell'assenza di camminamenti...

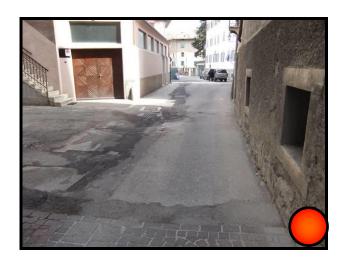
...la situazione in questo punto non è cambiata.

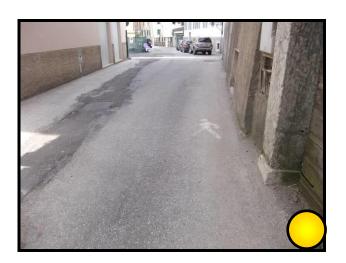
In questo punto troviamo un camminamento, ma è molto sbiadito e poco visibile alle auto.

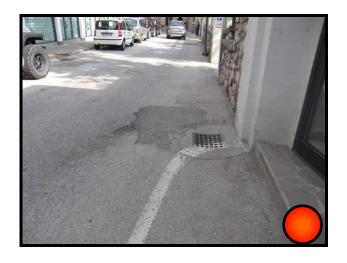
Il camminamento provvisorio è molto spazioso.

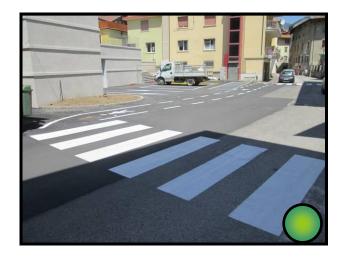
Il camminamento in questo punto finisce e non si collega ad altre zone pedonali.

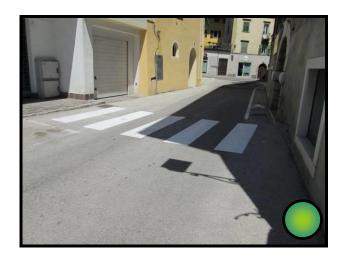
Il camminamento poi si ricollega ad un attraversamento che ci riporta di nuovo sull'altro lato della strada.

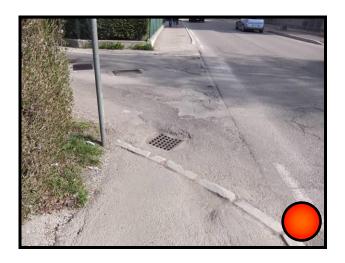
Questa via era stata segnalata nel report precedente: il camminamento nel primo tratto, infatti, risultava dissestato e l'accesso ai marciapiedi problematico a causa di un piccolo scalino. I dislivelli per accedere ai marciapiedi sono ancora presenti...

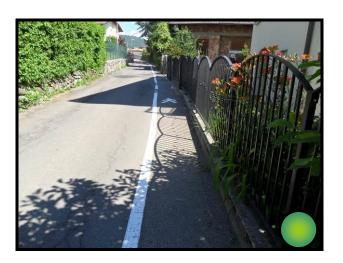
Il camminamento prosegue lungo la via senza particolari difficoltà.

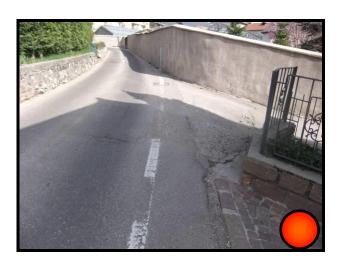
In questo punto il manto stradale cambia pendenza e il camminamento perciò risulta pericoloso.

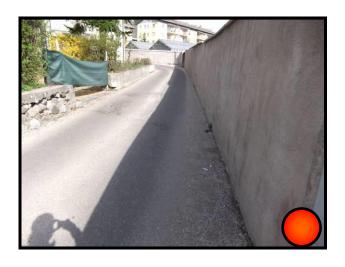
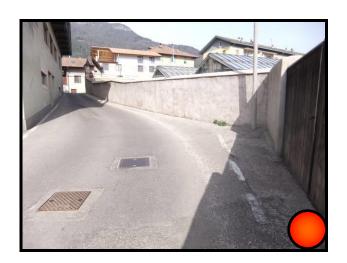
Il camminamento però finisce e non ci sono altre zone di transito pedonale come segnalato nel report precedente.

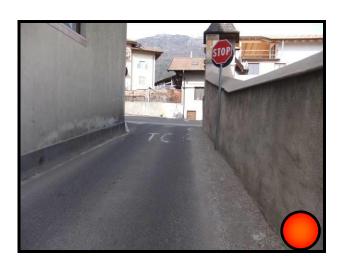
Non ci sono altre zone pedonali fino alla fine della via.

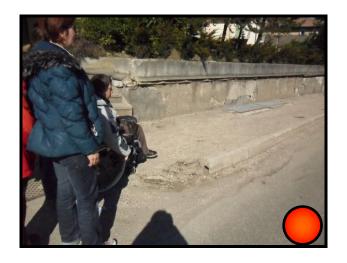
In questo punto inizia un marciapiede, il manto risulta molto dissestato.

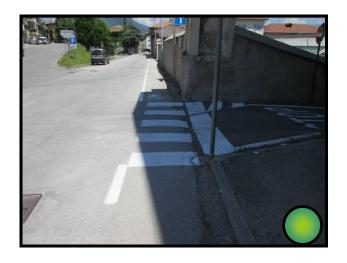
Proseguendo dall'altra parte della strada il camminamento continua senza difficoltà.

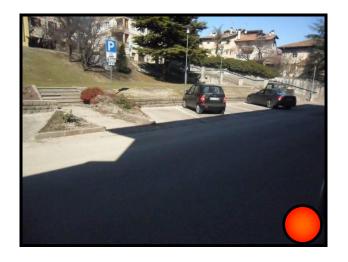
Qui troviamo un parcheggio: non ci sono però posti riservati a persone diversamente abili.

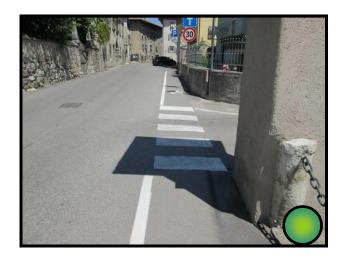
Il camminamento prosegue e si collega ad un altro camminamento che conduce in via S. Antonio

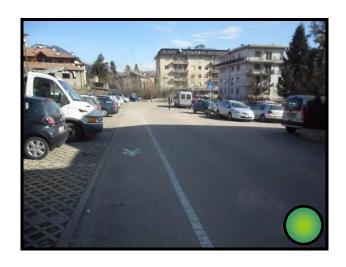
Come segnalato nei report precedenti il camminamento che prosegue nel parcheggio risulta comodo e funzionale.

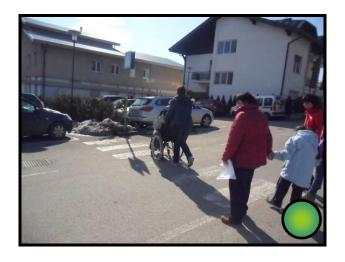
Ci sono anche delle strisce all'interno del parcheggio che conducono da un lato all'altro.

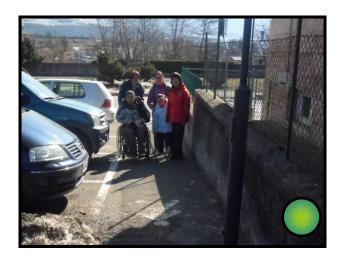
Il camminamento prosegue comodo e funzionale fino alla fine del parcheggio; si congiunge poi con il marciapiede di Viale Degasperi.

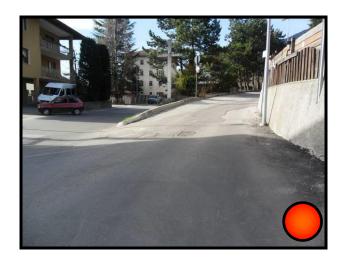
In questo punto inizia via Caralla. Provenendo da via Diaz non ci sono zone pedonali.

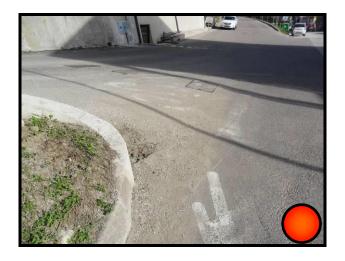
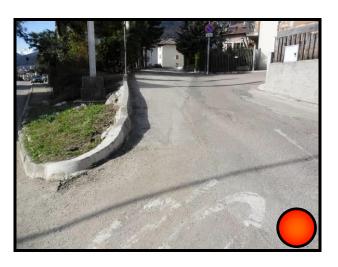
Il camminamento che proviene da via Diaz termina all'incrocio con via Caralla, il manto stradale non è in buone condizioni e subisce una grande pendenza.

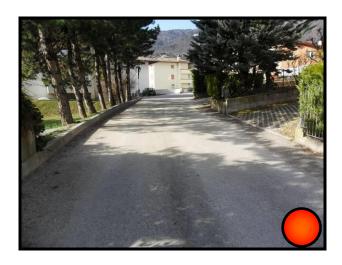
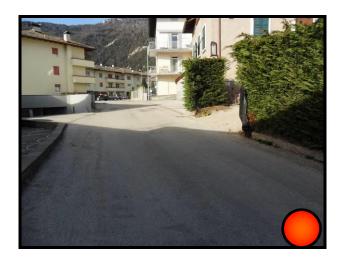
La via prosegue senza zone pedonali.

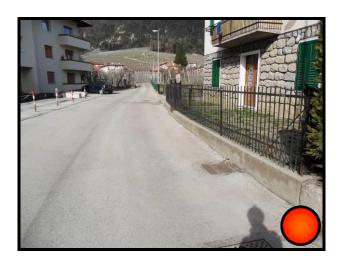
La situazione non cambia per tutto il resto della via.

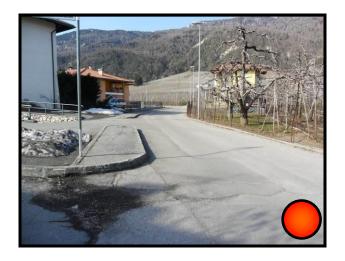
In via Caralla troviamo un marciapiede: come si può vedere, però, l'accesso è bloccato a causa di uno scalino...

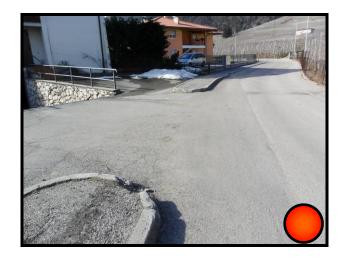
...che si ripresenta anche alla fine del marciapiede.

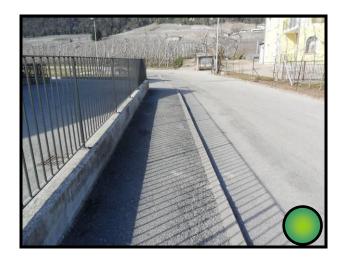
Il marciapiede comunque è largo e funzionale.

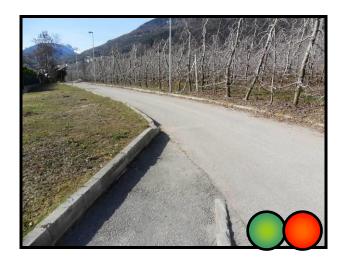
Il marciapiede finisce ma in questo caso non troviamo uno scalino, bensì una rampa. La strada continua senza altre zone pedonali, pur essendo una via secondaria.

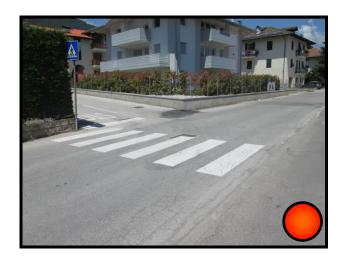
Provenendo da via Diaz per accedere a via De Negri troviamo un attraversamento: questo però non conduce a zone pedonali alternative.

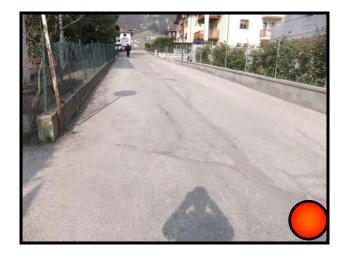
Imbocchiamo la via ma non sono previsti né marciapiedi e né camminamenti.

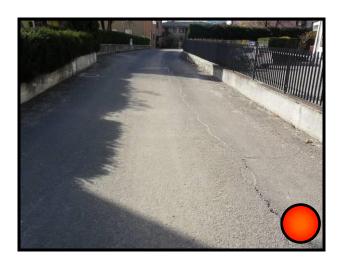
Anche questa è una via secondaria, e non ci sono zone di transito pedonale.

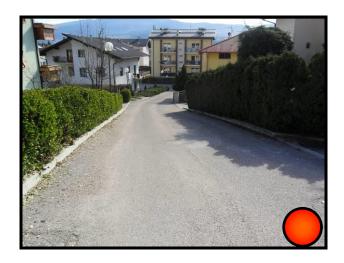
La situazione rimane invariata per tutto il resto della via.

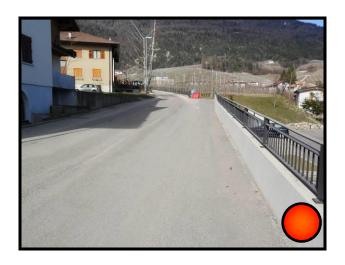
Provenendo da via Diaz si imbocca via Matteotti: non ci sono zone pedonali lungo questa via.

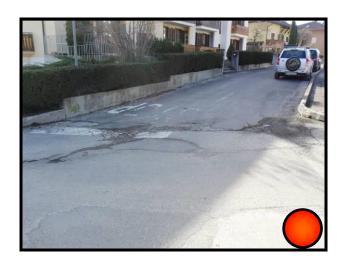
In alcuni punti possiamo notare, inoltre, come il manto stradale sia dissestato.

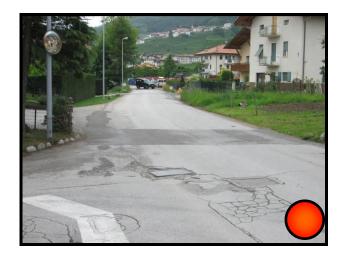
Per accedere al marciapiede non ci sono attraversamenti pedonali.

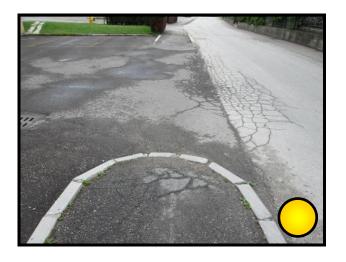
L'accesso non è del tutto accessibile a causa di un piccolo dislivello e del manto leggermente dissestato.

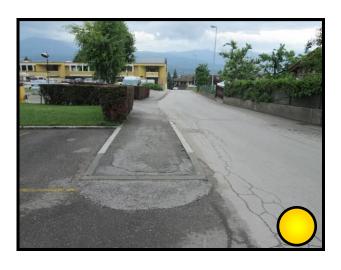
Il marciapiede prosegue qui senza particolari difficoltà; bisogna fare attenzione all'accesso per il parcheggio riservato dove passano le auto.

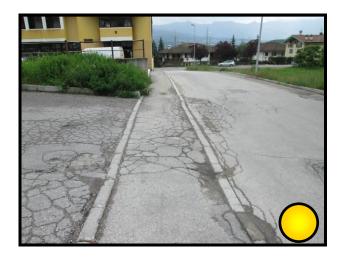
Il marciapiede prosegue con qualche punto dissestato.

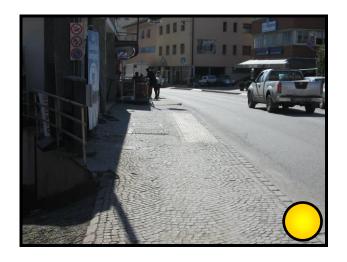
Proseguendo lungo il marciapiede troviamo alcuni punti dissestati sia a causa del manto stradale che di tombini sporgenti.

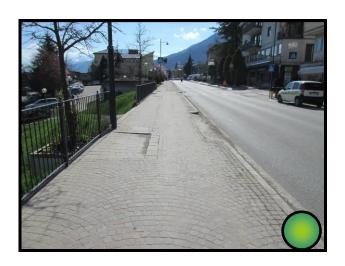
Questo punto era stato segnalato a causa della presenza di parcheggi lungo il marciapiede e delle rampe di accesso a quest'ultimo molto ripide. La situazione non è cambiata: la segnaletica orizzontale è sbiadita e c'è la possibilità che le auto invadano la zona pedonale.

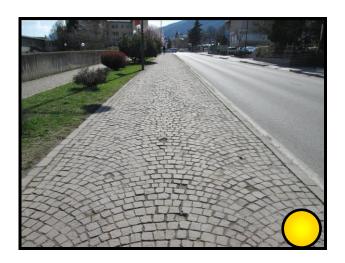
In alcuni punti la pavimentazione fatta di bolognini risulta dissestata con la presenza di buche.

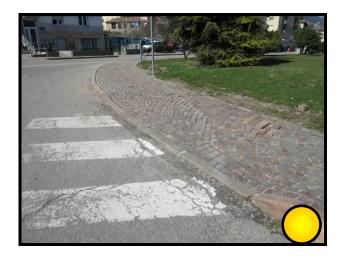
Anche questo punto era stato segnalato a causa dello scalino all'accesso del marciapiede. La situazione non è cambiata.

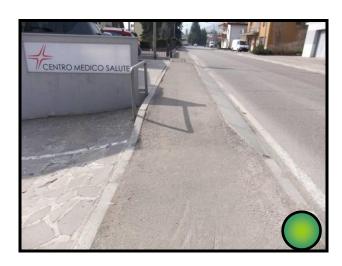
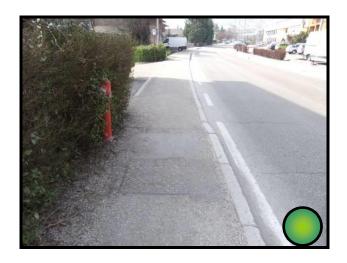
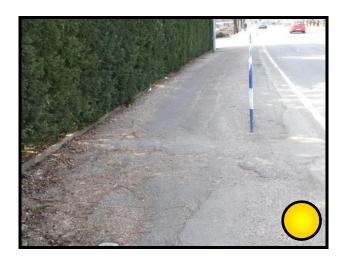
Proseguendo sul marciapiede dall'altro lato della strada la situazione non cambia: l'accesso ai marciapiedi non è molto funzionale.

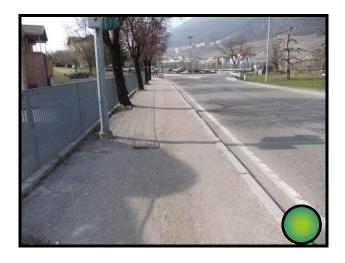
Qui troviamo un tombino sporgente, ma non è un problema perché il marciapiede è molto largo e c'è spazio a sufficienza per passare.

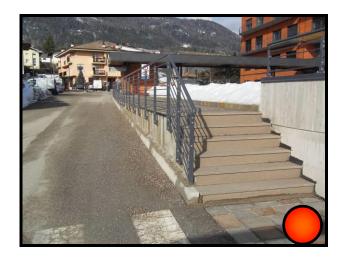
Purtroppo arrivati in fondo ci sono delle scale che sono inagibili. Per superare l'ostacolo bisogna tornare indietro e proseguire lungo la strada dove passano le auto.

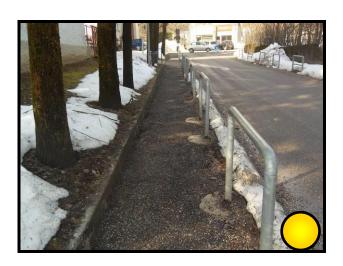
Questa strada conduce a Viale Degasperi: il manto stradale non è in buone condizioni.

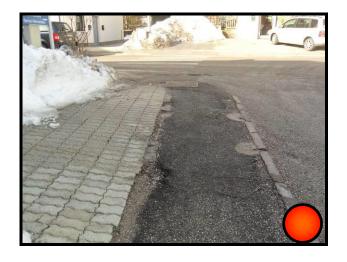
E anche nell'ultimo tratto il manto stradale presenta molte zone dissestate e pericolose.

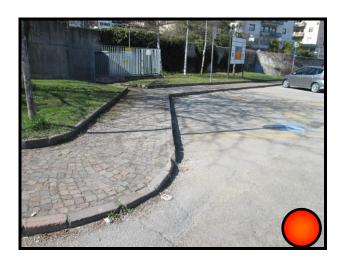
Ritorniamo al parcheggio dell'ospedale civile: qui troviamo dei posti riservati provvisti di segnaletica verticale e orizzontale, però notiamo che non ci sono rampe di accesso al marciapiede nelle vicinanze.

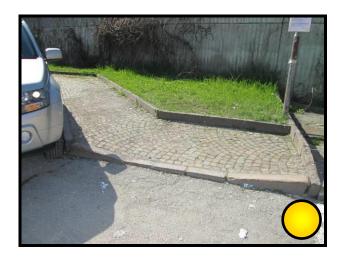
Il marciapiede in fondo al parcheggio non è provvisto di rampa di discesa. Troviamo, infatti, un piccolo scalino.

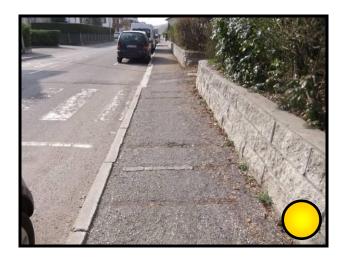
Come segnalato nei report precedenti il manto stradale risulta, in alcuni punti, dissestato.

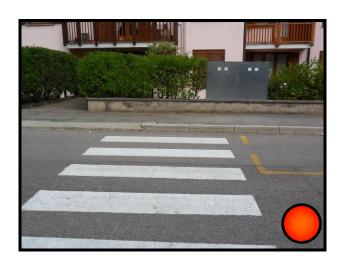
Nei report precedenti si segnalava la difficoltà di scendere dal marciapiede a causa di rampe troppo pendenti e inoltre le strisce pedonali erano inaccessibili in modo diretto a causa di uno scalino. La situazione oggi è rimasta la stessa.

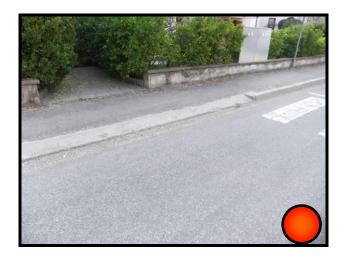
Le rampe di accesso sono molto ripide.

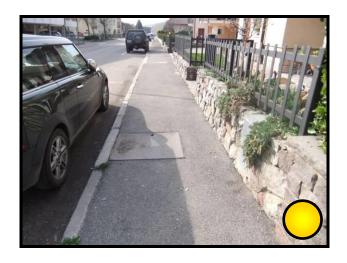
Bisogna fare attenzione a causa di tombini e dissestamenti lungo il cammino.

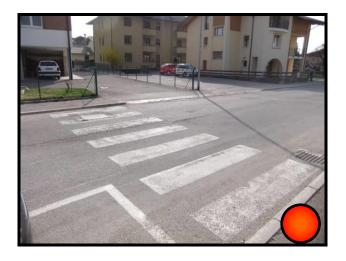
La stessa situazione si trova anche in altri attraversamenti lungo la via, questi, infatti, non risultano sbarrierati.

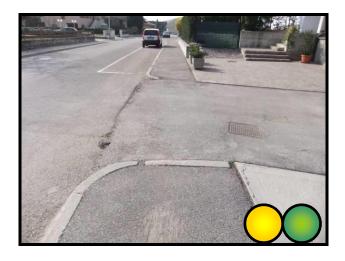
Il marciapiede finisce e comincia pochi metri dopo. La prima discesa ha un piccolo scalino, ma l'accesso all'altro marciapiede possiede una rampa comoda.

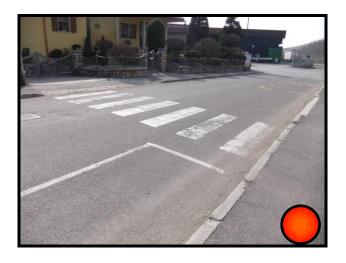
Il problema dell'attraversamento pedonale con scalino si ripresenta anche in questo punto...

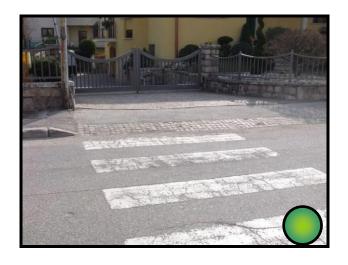
...dall'altro lato però c'è una rampa che permette un comodo accesso al marciapiede.

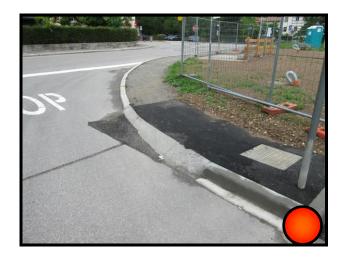
Nei report precedenti questo punto era stato segnalato per la presenza di uno scalino che rendeva difficile l'accesso al marciapiede. È stata predisposta una rampa, ma è molto ripida.

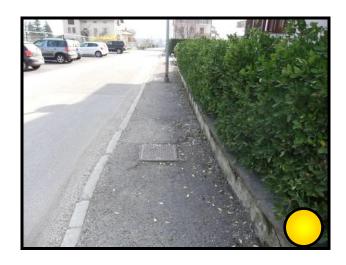
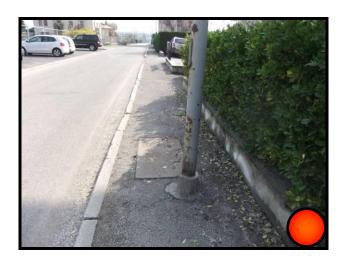
Questo marciapiede era stato segnalato a causa del manto dissestato e per la presenza di ostacoli lungo il cammino. Il problema persiste tuttora.

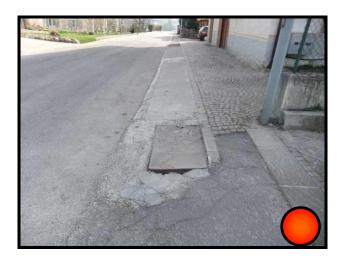
In questo punto si può notare un pericoloso dissestamento.

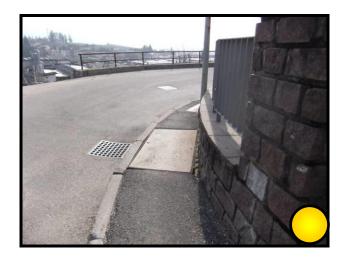
Nel report precedente il marciapiede era segnalato a causa delle cattive condizioni...

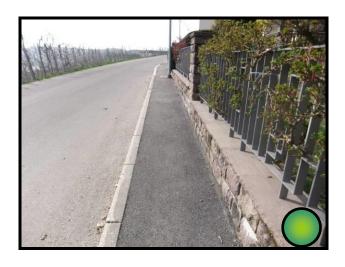
...la situazione oggi è cambiata, perché il manto stradale è stato sistemato, purtroppo però ci sono ancora alcuni ostacoli lungo il percorso.

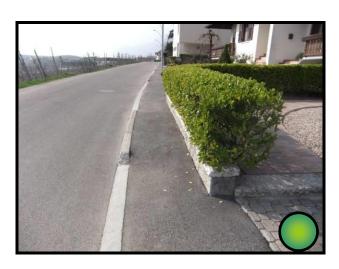
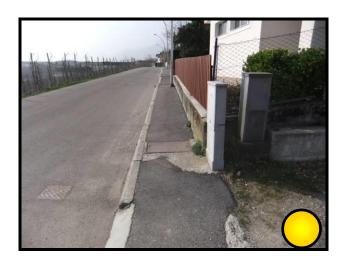
In questi punti notiamo qualche ostacolo che può creare difficoltà trattandosi di un marciapiede non molto largo.

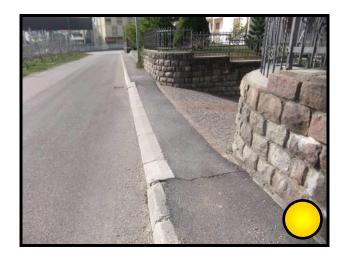
In questo punto la carreggiata si restringe perché è prevista una rampa per le auto.

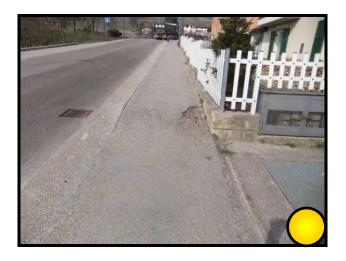
In alcuni punti però è un po' dissestato.

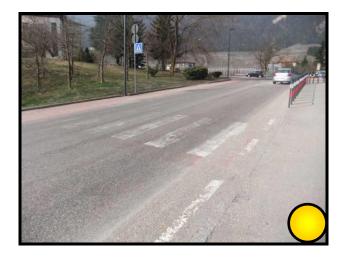
Anche in questo punto le strisce che si collegano al lato opposto della strada risultano molto sbiadite.

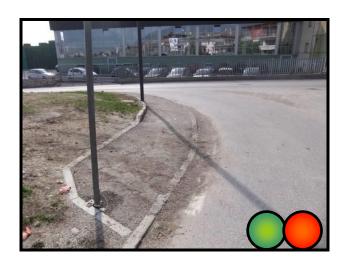
In questo punto inizia un marciapiede che si collega a via Lanza. L'accesso risulta comodo, mancano solo le strisce pedonali per raggiungerlo.

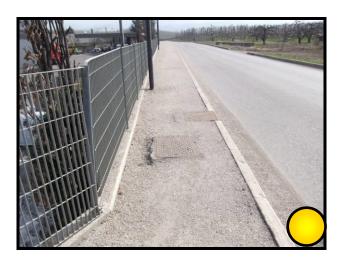
In questo punto il tombino risulta dissestato, quindi pericoloso.

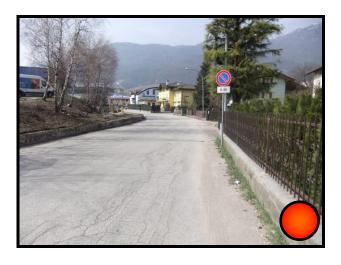
Proseguiamo lungo la via ma non troviamo camminamenti o marciapiedi.

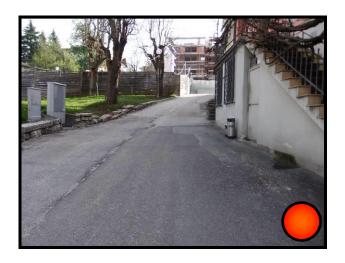
Questa è una via secondaria che parte da Piazzetta Clesio; all'inizio della via non troviamo zone di transito pedonale.

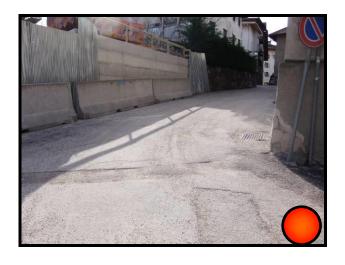
Proseguiamo lungo la via ma la situazione non cambia, anche se è una via poco trafficata non ci sono camminamenti.

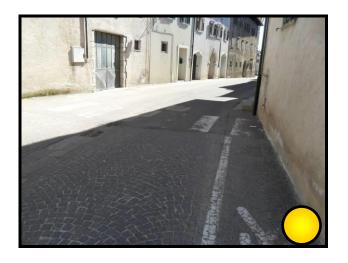
Il camminamento prosegue e in alcuni punti risulta dissestato.

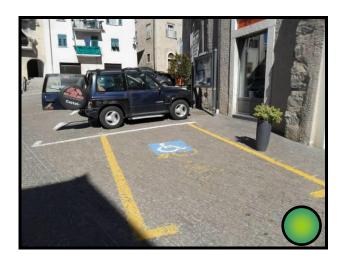
...ne troviamo uno riservato: la segnaletica orizzontale è ben visibile ma manca quella verticale; il posto non è molto largo ma questo non è un problema perché il parcheggio non confina con altri e quindi lo spazio alla sinistra non è mai occupato.

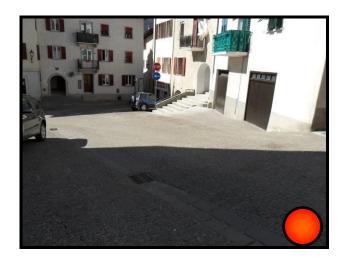
Proseguendo verso Dos di Pez non ci sono zone di transito pedonale.

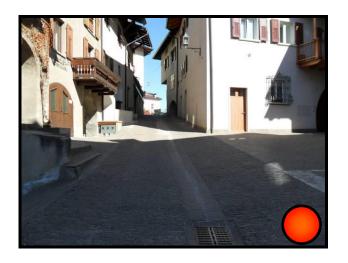
La via prosegue verso Dos di Pez senza zone pedonali.
