UNA VALLE ACCESSIBILE A TUTTI

COMUNE DI CLES

REPORT FOTOGRAFICO

3ª edizione agosto 2014

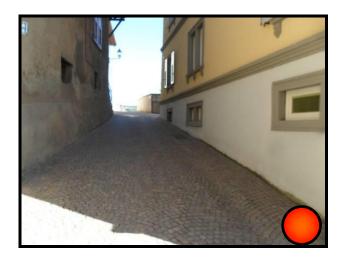
Proseguiamo lungo via Romana e troviamo la nuova sede del Consultorio Familiare. Il vicolo che conduce all'edificio non ha zone pedonali ed è molto stretto anche perché passano le auto per andare al parcheggio.

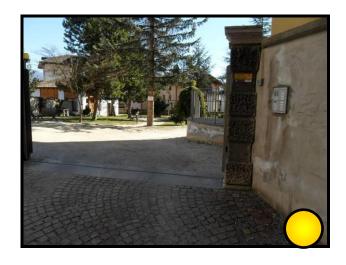
L'entrata principale è sbarrierata, anche se il manto stradale all'interno del piazzale non è molto funzionale.

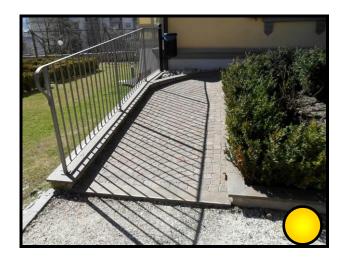
Per accedere alla rampa però c'è un piccolo scalino che potrebbe creare qualche difficoltà.

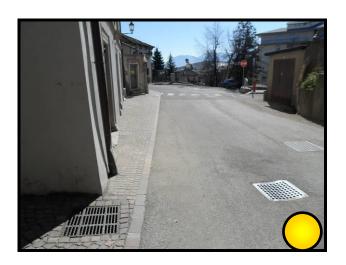
Ritornando lungo via Romana in questo punto comincia un marciapiede, anche se il primo tratto è molto stretto.

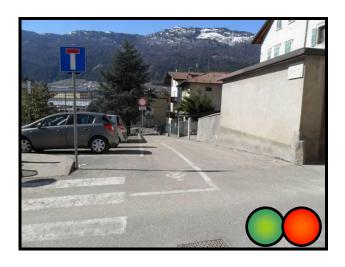
Qui l'attraversamento si collega ad un camminamento che conduce a via Trento; troviamo anche tre parcheggi, ma nessuno riservato a diversamente abili.

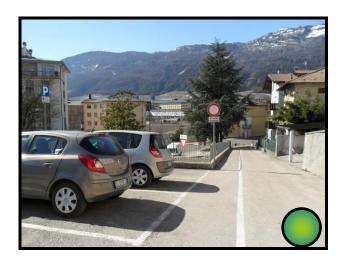
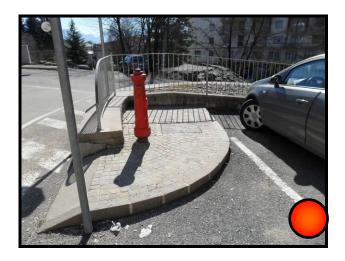
Questo punto era stato segnalato nel report precedente perché le rampe di accesso ai marciapiedi erano molto ripide: la situazione oggi non è cambiata.

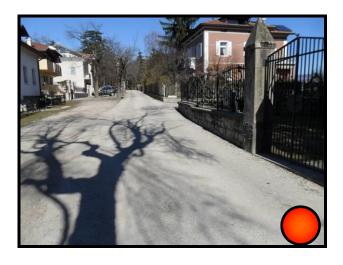
Proseguendo lungo la via non ci sono ancora zone pedonali.

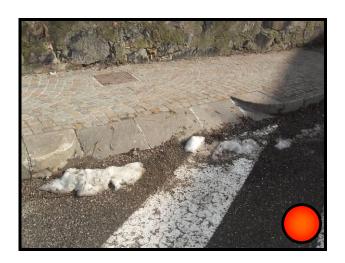
Anche le rampe per accedere ai marciapiedi di questa via erano state segnalate perché eccessivamente ripide; e anche oggi troviamo la stessa situazione.

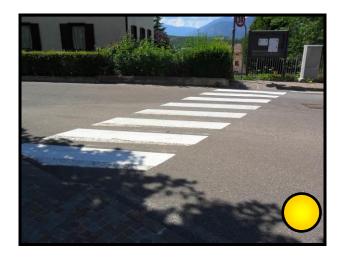
Troviamo delle strisce ma l'accesso al marciapiede propone una rampa ripida.

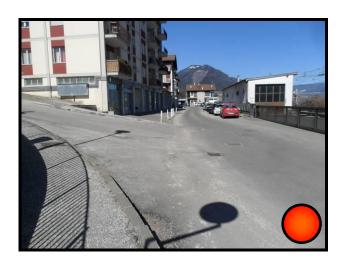
Questo punto era stato segnalato nel report precedente perché mancava un attraversamento pedonale; la situazione oggi è rimasta invariata.

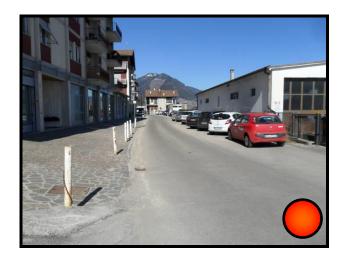
Come segnalato nel 2008 non ci sono ancora marciapiedi o camminamenti.

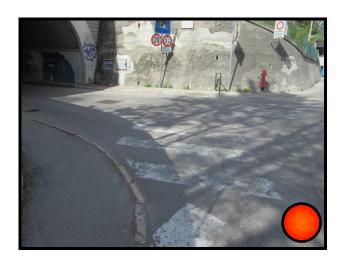
Ci sono delle strisce che portano anche dall'altra parte della strada; per scendere dal marciapiede però troviamo uno scalino e lo stesso problema lo troviamo all'accesso del marciapiede opposto.

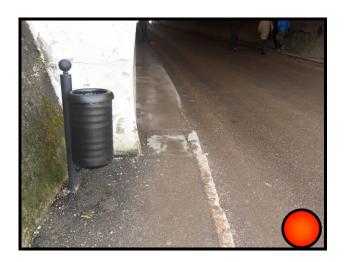
Solo in questa rampa troviamo un piccolo dislivello.

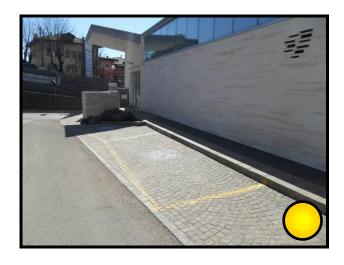
Questo è un punto critico segnalato anche nei seguenti report: il manto stradale non è in buone condizioni e il tratto è molto stretto.

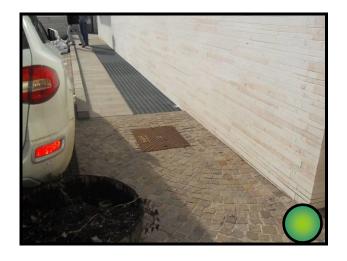
Davanti alla nuova biblioteca troviamo due posti riservati a diversamente abili: manca però la segnaletica verticale, sono un po' stretti ma possiamo comunque usare lo spazio a sinistra.

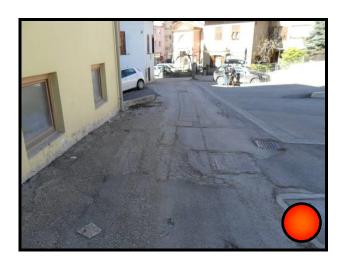
In questo punto il marciapiede presenta un dislivello e diventa ripido per un piccolo tratto.

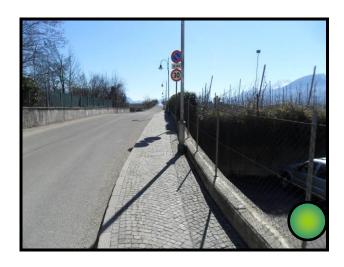
Questa strada conduce in via Marconi: non ci sono zone pedonali e il manto è in molti punti dissestati.

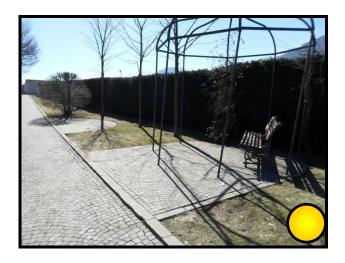
In questo tratto però troviamo zone molto dissestate.

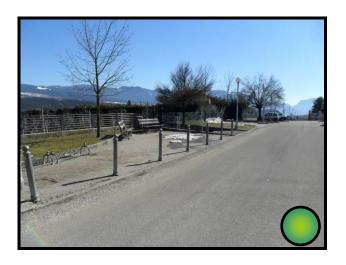
L'accesso alle panchine è abbastanza sbarrierato, se non fosse per il piccolo scalino che potrebbe causare qualche problema.

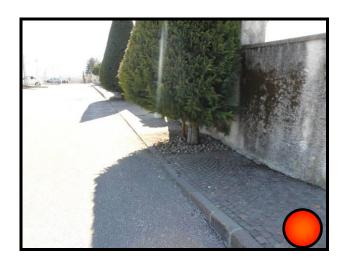
Lungo il marciapiede però troviamo ancora gli alberi che occupano l'intero spazio. Dai report precedenti non ci sono stati cambiamenti.

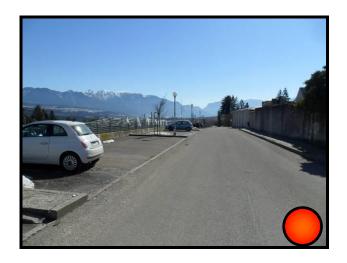
Qui notiamo un parcheggio riservato... la segnaletica verticale è nascosta dall'albero e quella orizzontale è molto sbiadita. Non sappiamo se è un parcheggio pubblico o privato.

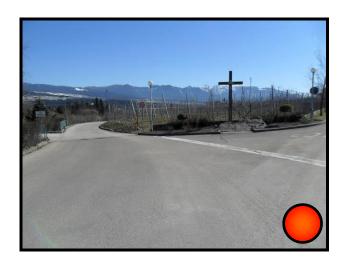
Anche le altre entrate alternative al cimitero sono sbarrierate, anche se in alcuni punti il manto risulta un po' dissestato.

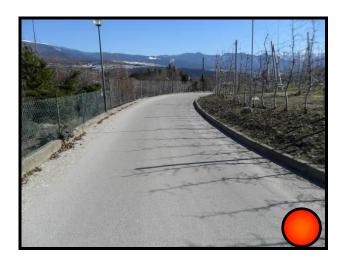
Questa strada conduce alla frazione vicina di Maiano: all'incrocio con via Friena. Non ci sono attraversamenti o zone pedonali che si collegano.

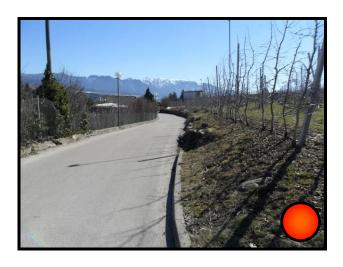
Lungo la via non ci sono però zone di transito pedonale.
