# **Progetto UNA VALLE ACCESSIBILE A TUTTI**

## **COMUNE DI OSSANA**

### **REPORT FOTOGRAFICO**

Prima edizione aprile 2019

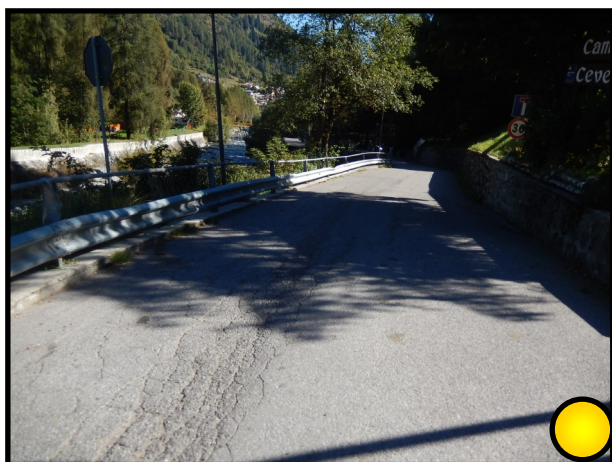
## OSSANA - VIA DI SOTTO PILA

Via di Sotto Pila è una strada che nei mesi di luglio e di agosto è chiusa al traffico; ci si accede soltanto a piedi e in bicicletta. Il manto della strada è buono ma non è previsto un camminamento pedonale.

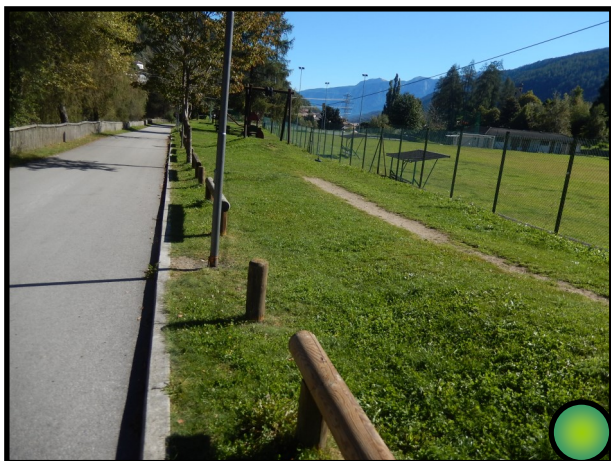
Su tutta la lunghezza del parco giochi c'è un cordolo che ne limita l'accesso.

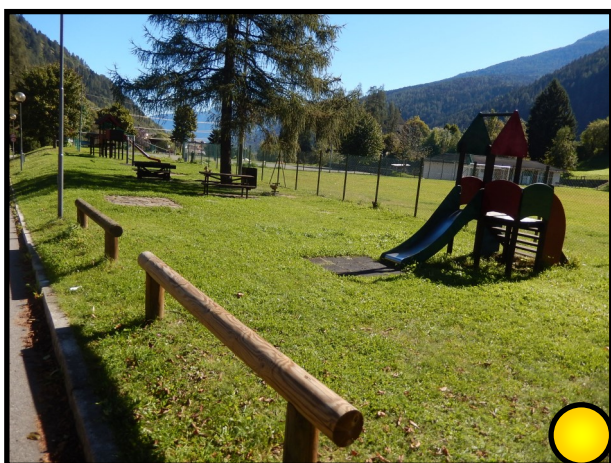
Il parco giochi ha un manto erboso, difficile transitarvi con una carrozzina.

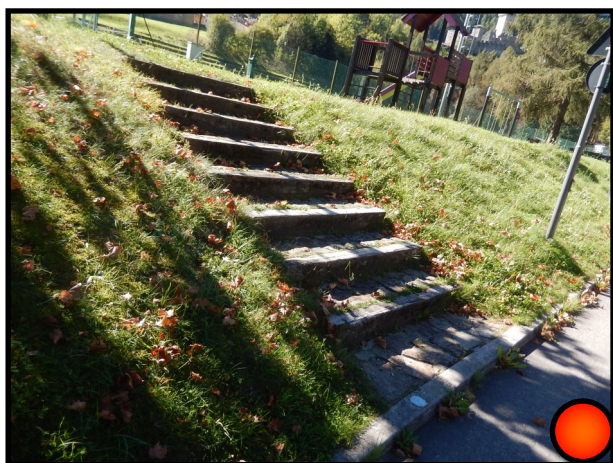
In questo punto si accede al parco giochi tramite una scalinata ma è prevista un accesso anche a chi ha difficoltà di deambulazione.

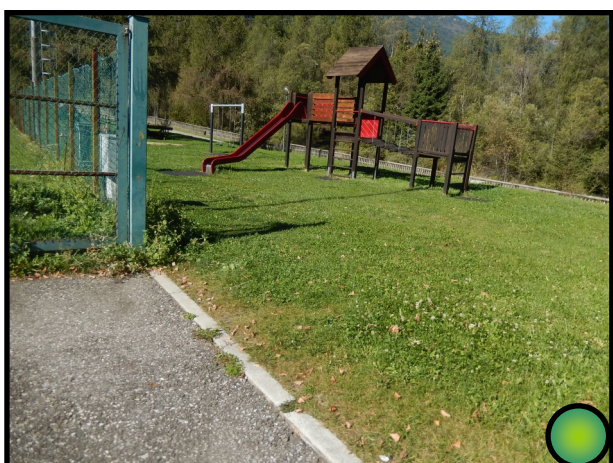
Dalla parte superiore, si può accedere al parco e non vi sono barriere.

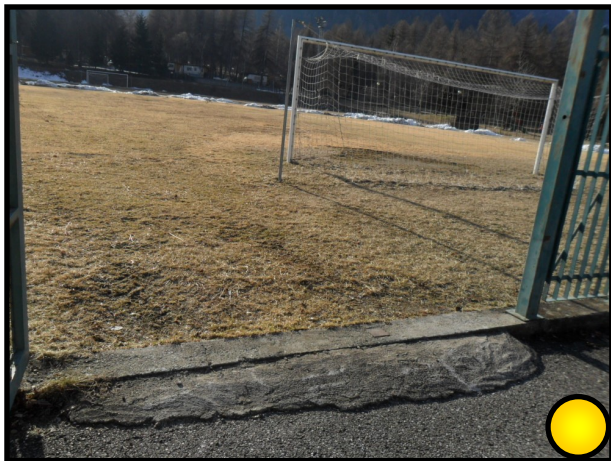
Troviamo qui l'accesso al campo da calcio e agli spogliatoi. Non vi sono barriere particolari. Se non un manto leggermente sconnesso all'ingresso che però non costituisce una barriera effettiva.

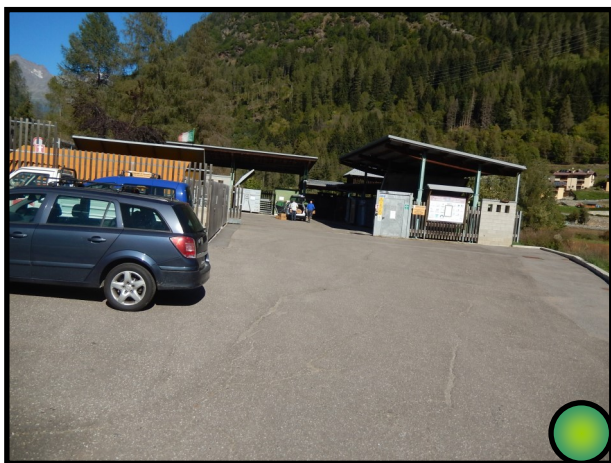
Il C.R.M. è sbarrierato. Il manto si presenta in buone condizioni.

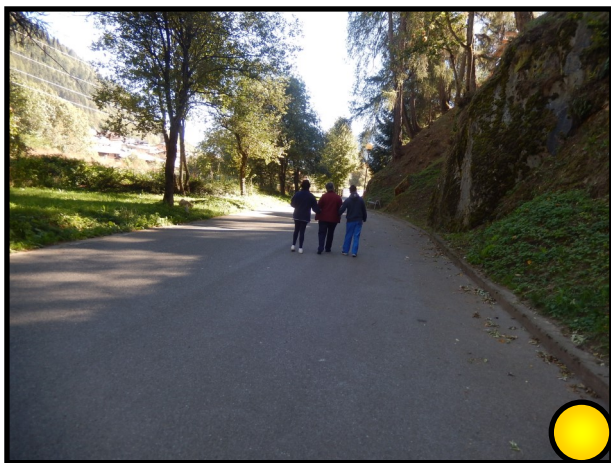
La strada continua priva di camminamento pedonale che consenta il transito sicuro dei cittadini, il manto è in buone condizioni.

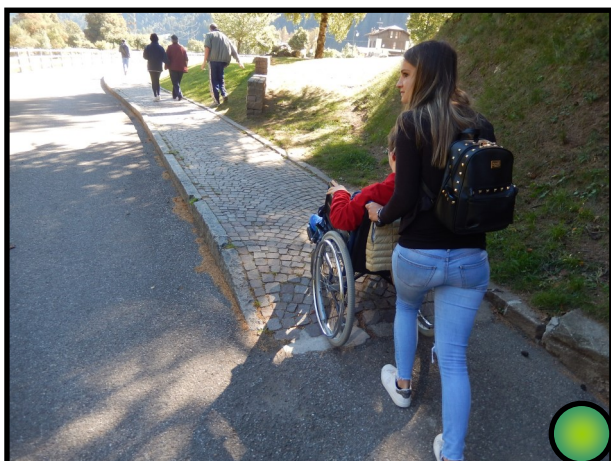
Continuando troviamo l'inizio del marciapiede che si presenta con un manto ottimo e una larghezza idonea di 140 cm.

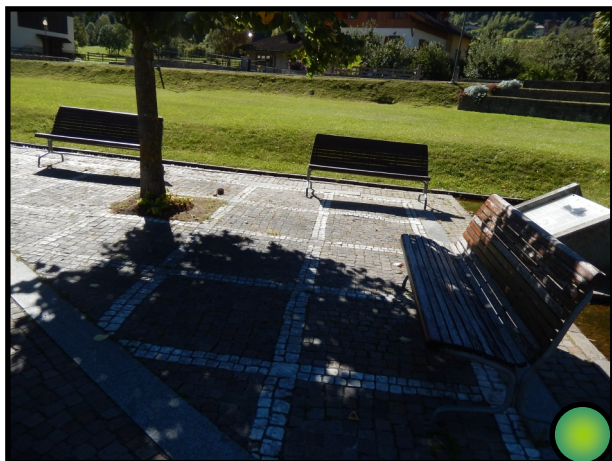
Troviamo qui un'area sosta che si presenta in ottimo stato ed è priva di ostacoli.

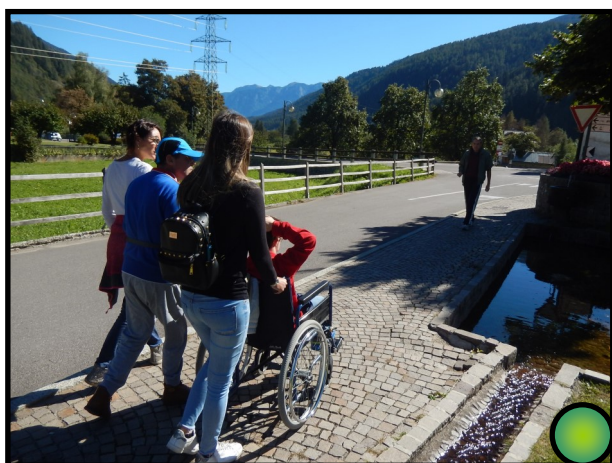
Il marciapiede continua in ottimo stato.

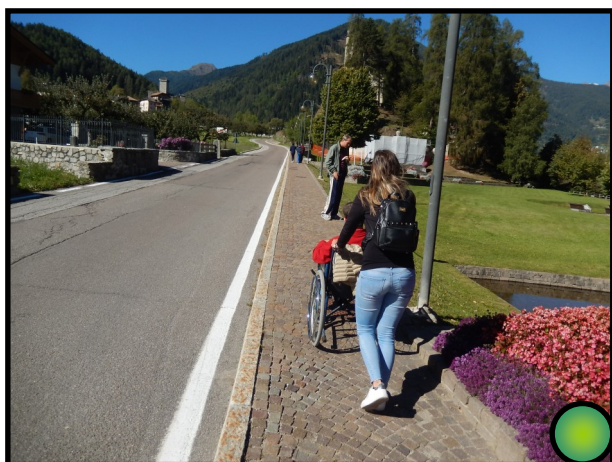
# OSSANA - VIA DI SANT' ANTONIO

Lungo tutta la lunghezza di Via di Sant' Antonio troviamo un marciapiede che si presenta in questo tratto in buono stato e con una larghezza di 130 cm.

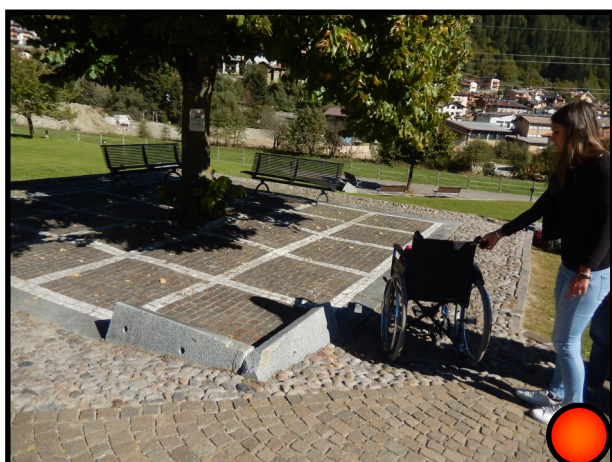
Troviamo qui un'area sosta che però si presenta con un manto sconnesso.

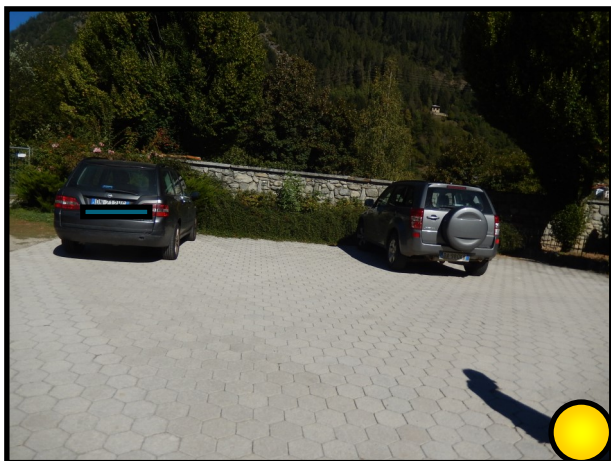
Troviamo qui il parcheggio adiacente il cimitero. Il manto si presenta in buone condizioni ma i posti auto non sono ben delimitati.

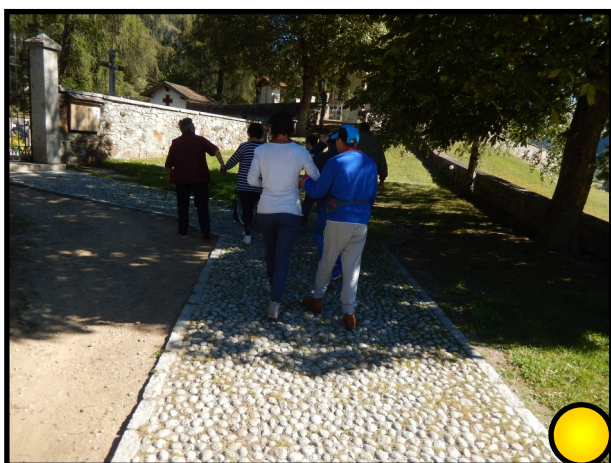
Il vicolo che conduce all'ingresso del cimitero è coperto da ciottoli arrotondati, questi potrebbero costituire una difficoltà per chi ha problemi di deambulazione.

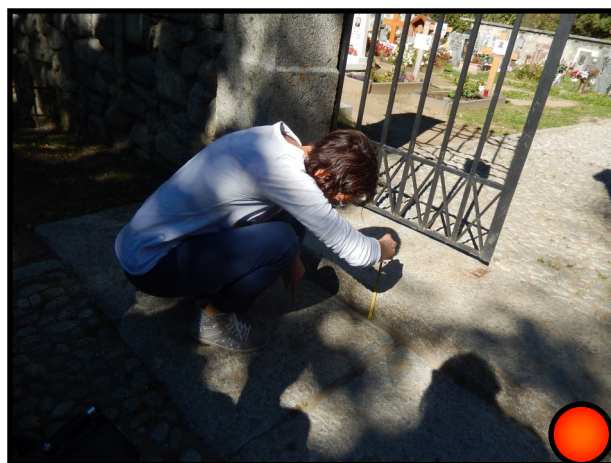
L'ingresso al cimitero presenta uno scalino di 12 cm

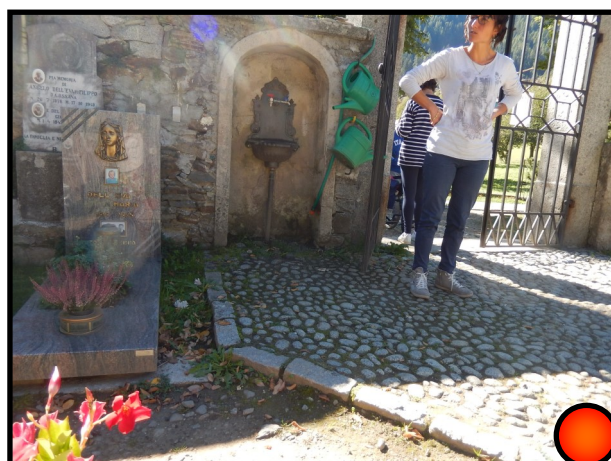
Anche all'interno del cimitero vi sono degli scalini.

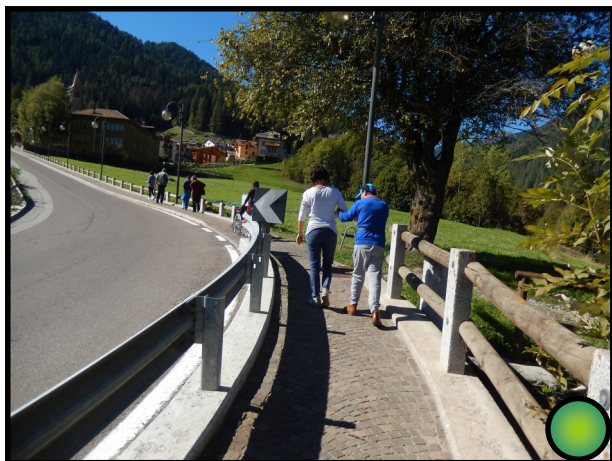
Continuando il marciapiede si presenta in buono stato con una larghezza di 140 cm.

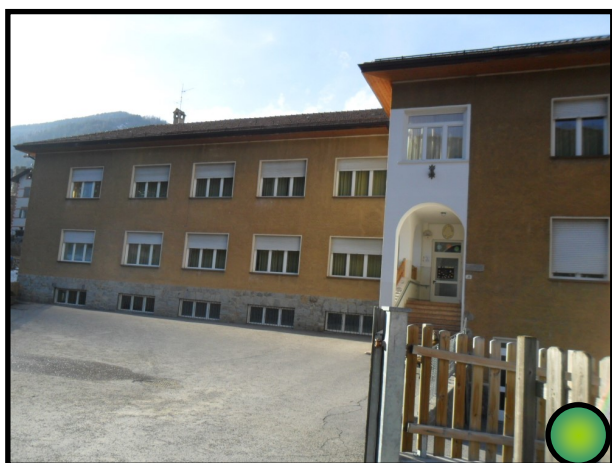
Qui troviamo l'edificio che ospita la Scuola Primaria di Ossana. Il manto interno al cortile è molto buono.

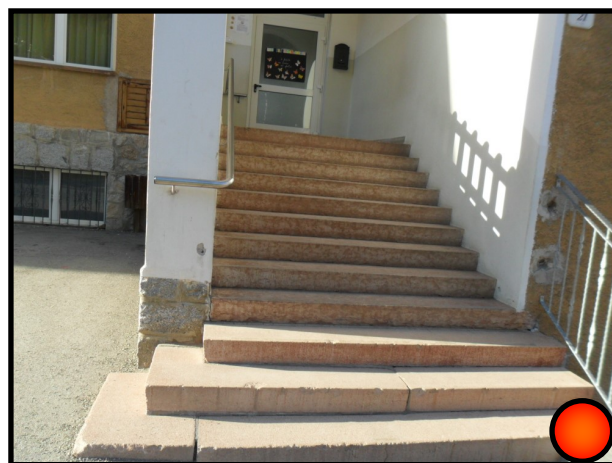
Per entrare all'interno della scuola vi è un ingresso principale che prevede una scalinata.

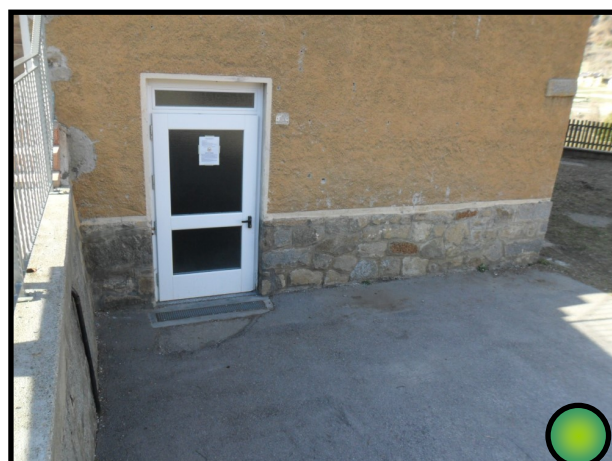
Qui troviamo un ingresso secondario completamente sbarrierato.

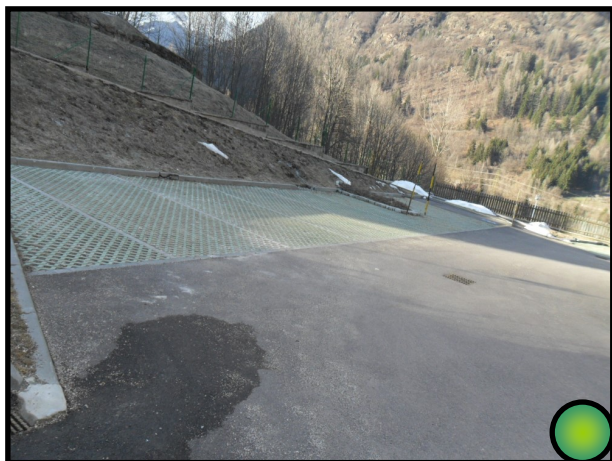
Sul retro troviamo un ampio parcheggio con posti auto ben delimitati.

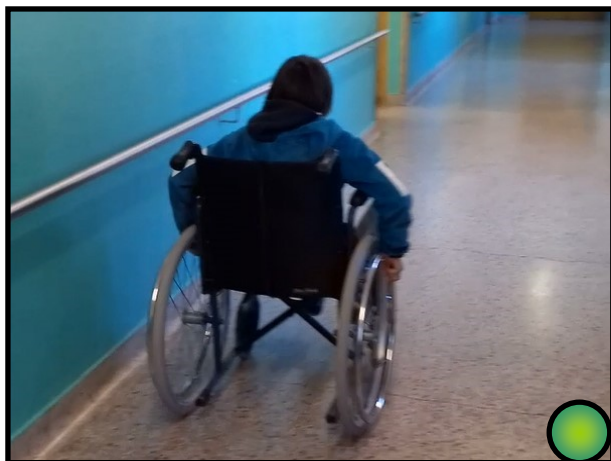
L'interno della scuola è completamente sbarrierato, i corridoi sono ampi e le porte hanno una larghezza idonea.

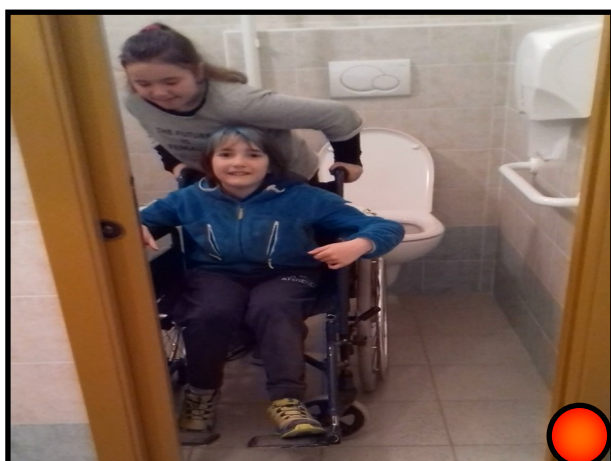
All'interno della scuola vi è un bagno riservato alle persone con disabilità il quale è sufficientemente ampio, vi è inoltre la presenza del maniglione.

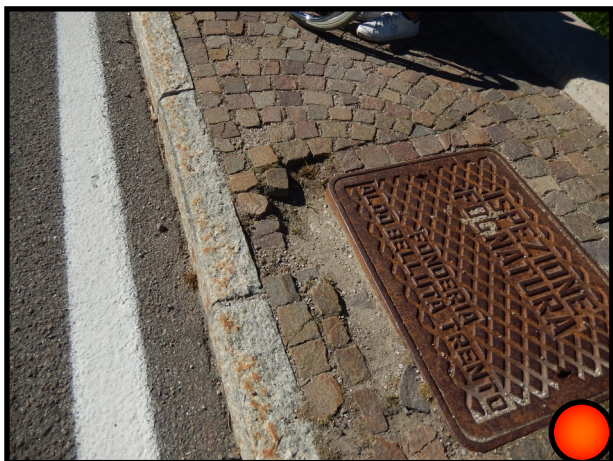
In questo punto il marciapiede presenta una buca.

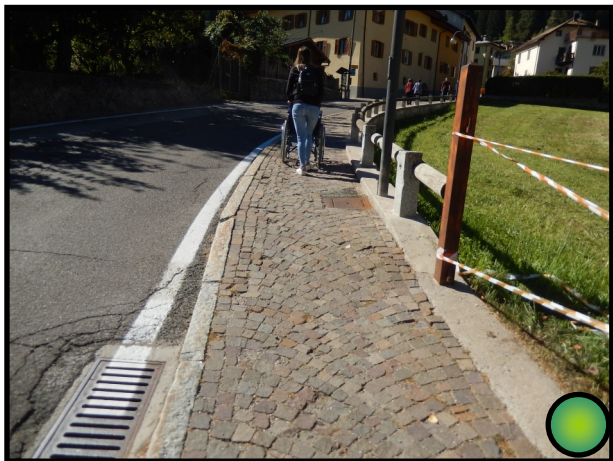
Il marciapiede in questo tratto si presenta leggermente irregolare ma non vi sono ostacoli importanti.

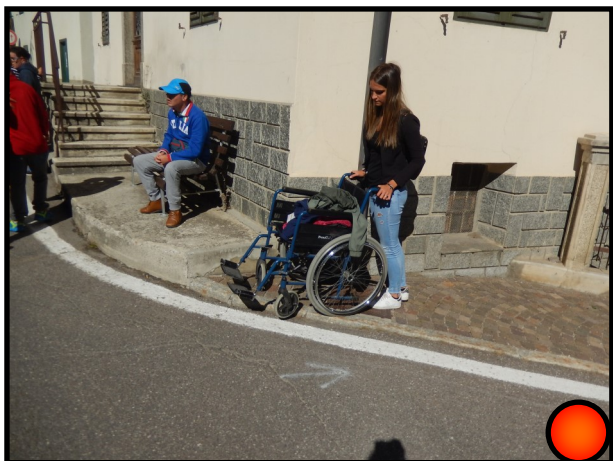
Qui il marciapiede termina bruscamente. Vi è uno scalino di 2 cm per scendere.

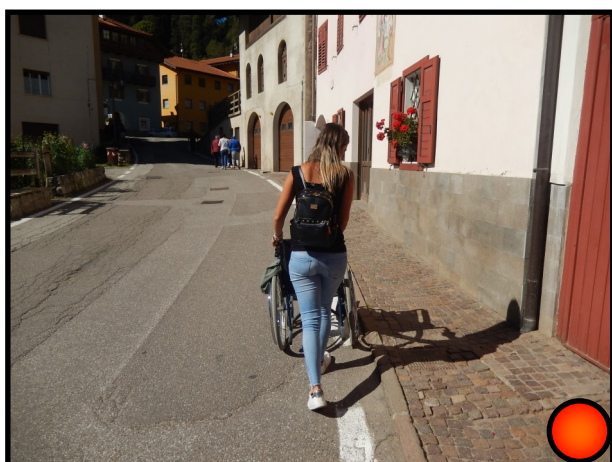
In questo punto troviamo per un breve tratto un marciapiede che presenta uno scalino per salirvi. Le persone in carrozzina sono così costrette a transitare in strada.

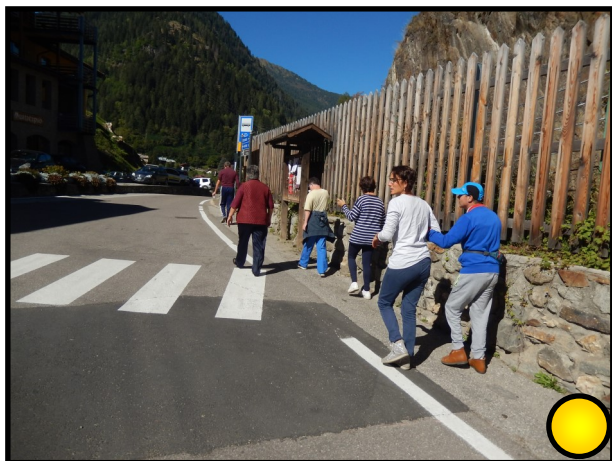
Continua la strada senza camminamento ma il manto è buono.

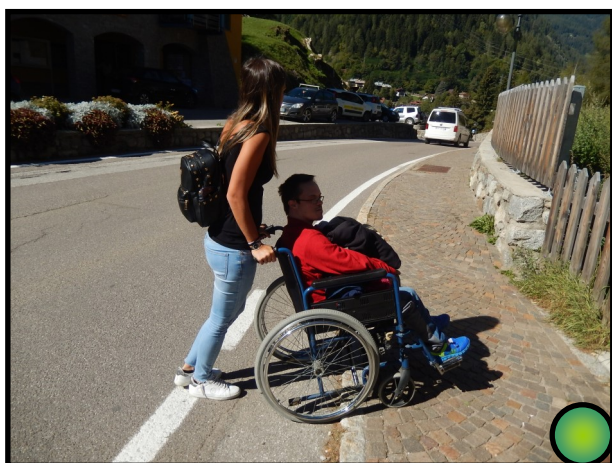
Troviamo qui l'inizio del marciapiede, questo è sbarrierato.

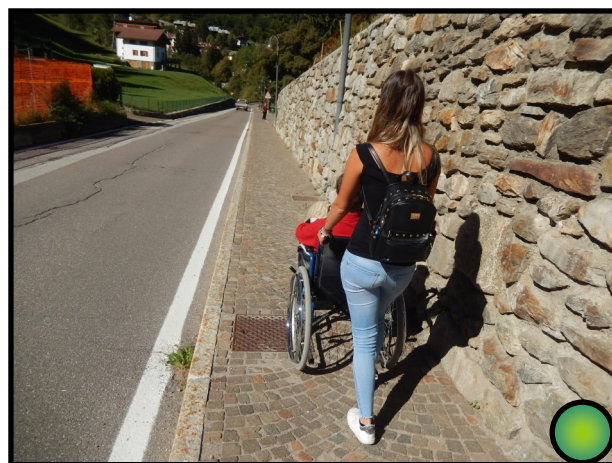
Il marciapiede si presenta in ottimo stato.

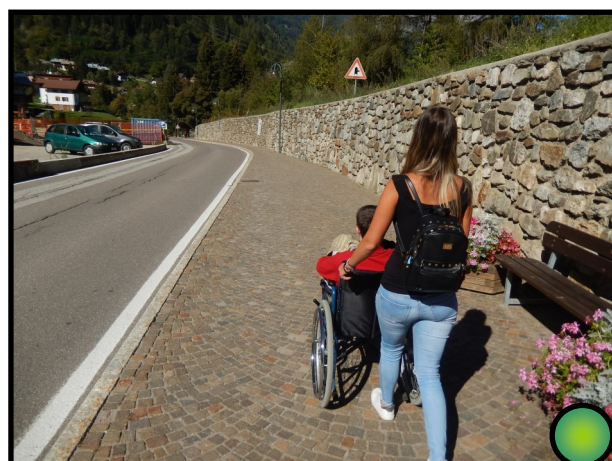
Anche in questo tratto il marciapiede si presenta in ottimo stato.

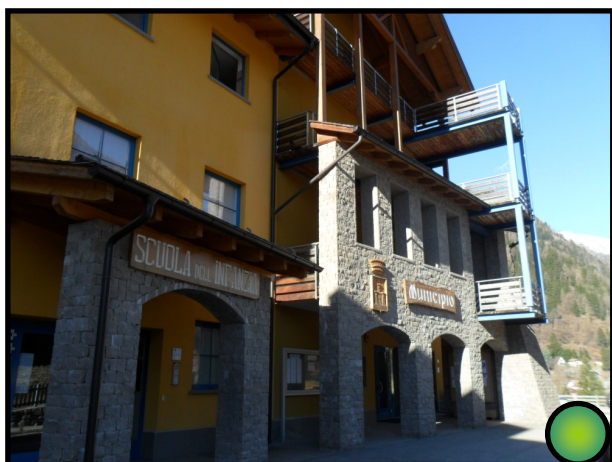
## OSSANA - VIA VENEZIA

All'inizio di Via Venezia troviamo l'edificio che ospita il municipio e la Scuola dell' Infanzia.

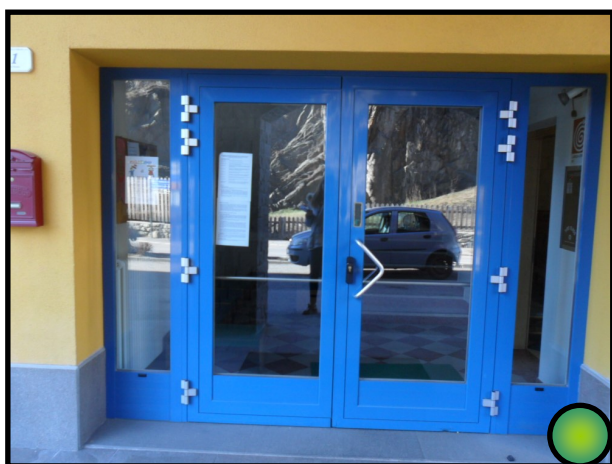
L'ingresso alla Scuola dell'infanzia risulta sbarrierato.

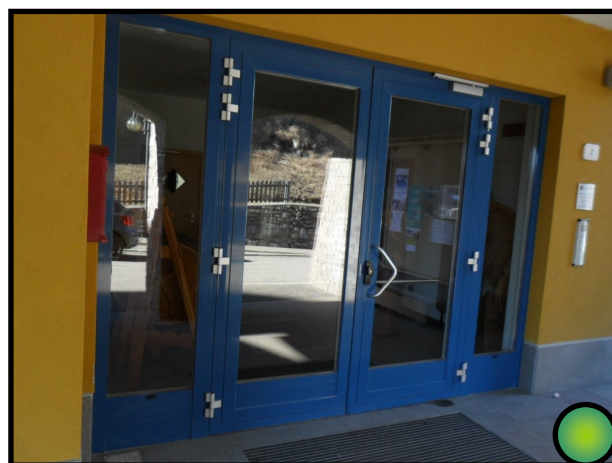
Anche l' ingresso al municipio non presenta alcuna barriera.

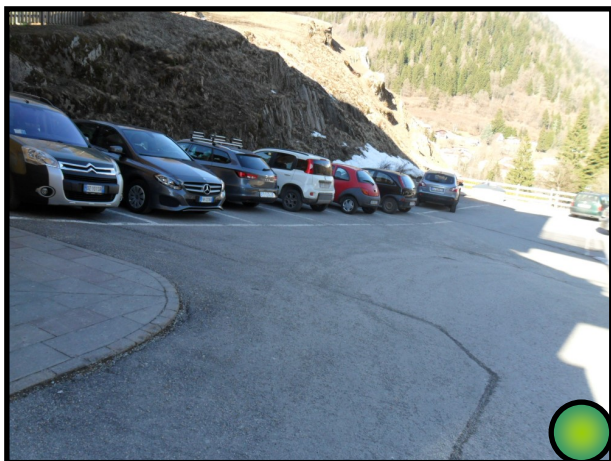
Sull'esterno dell'edificio troviamo un ampio parcheggio che ospita diversi posti auto ben delimitati. Il manto di questo è inoltre buono.

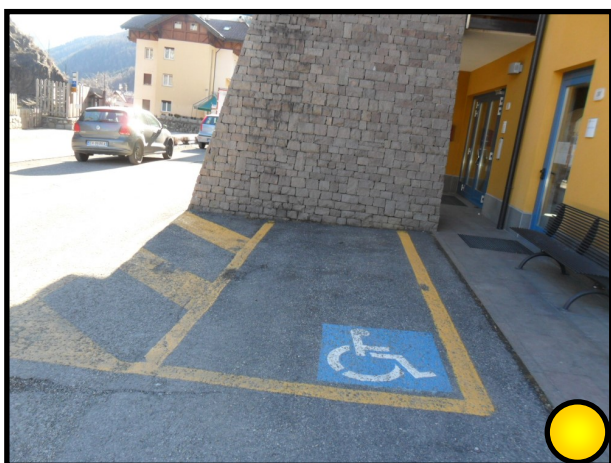
Troviamo anche un posto riservato a persone con disabilità che è però segnalato da segnaletica orizzontale e non verticale.

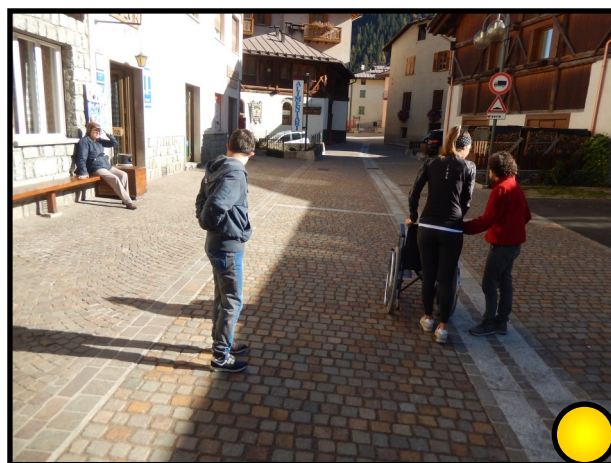
La strada presenta un manto ottimo ma non vi è la presenza di un camminamento pedonale.

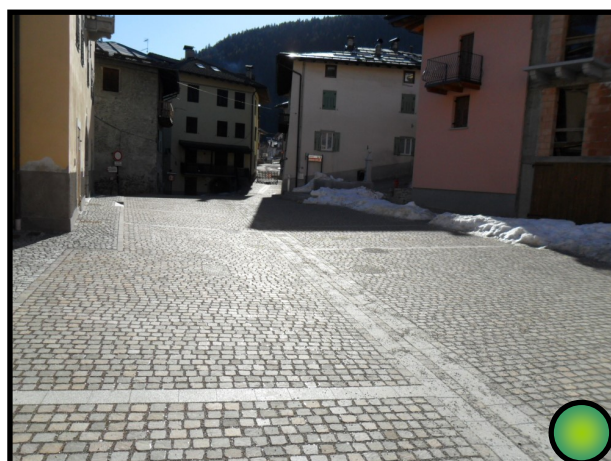
Questa piazza è accessibile esclusivamente ai pedoni, il manto si presenta in perfette condizioni.

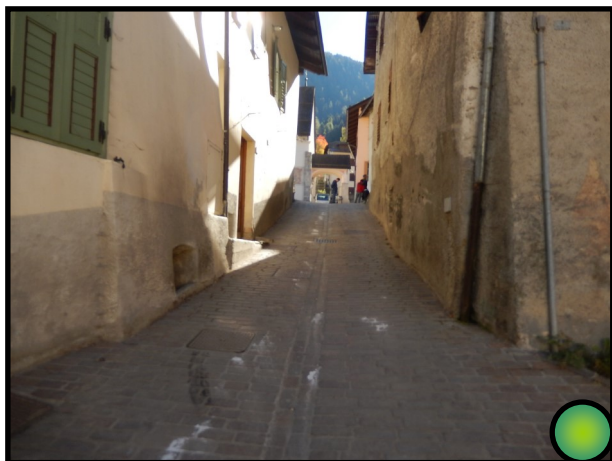
La strada anche in questo tratto è esclusivamente transitabile dai pedoni. Il manto si presenta in buone condizioni.

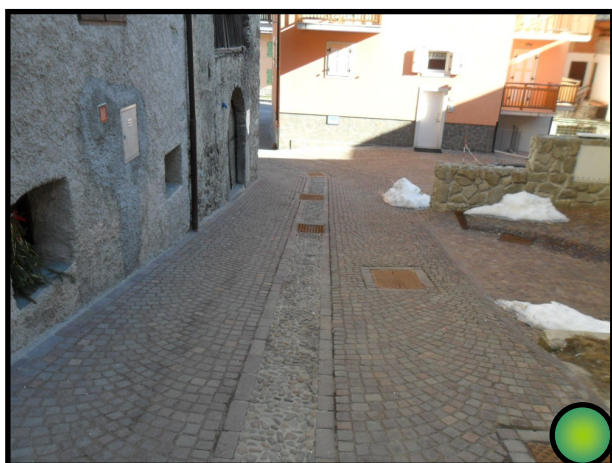
La strada continua con un manto in perfette condizioni.

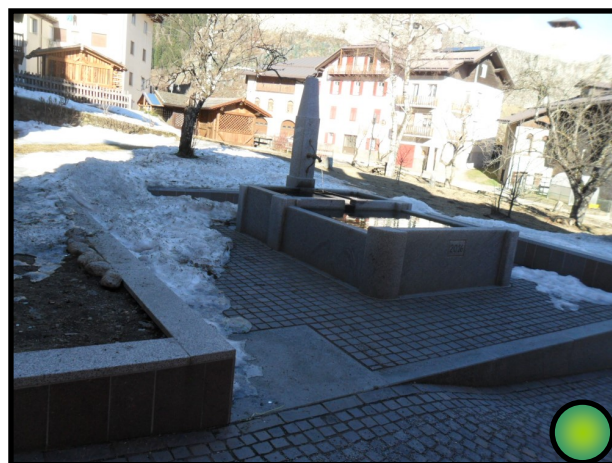
Troviamo una fontana accessibile a tutti.

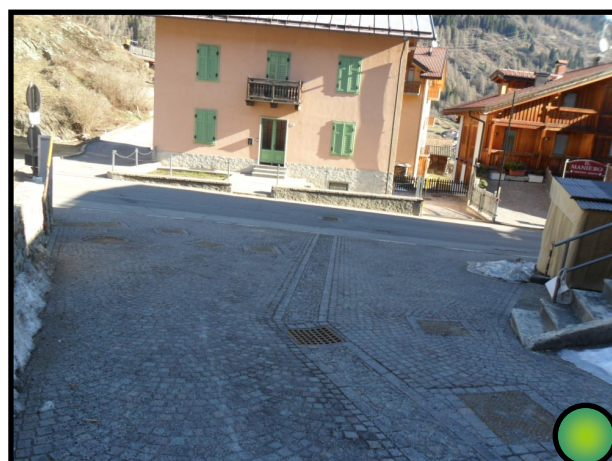
La strada termina con una pavimentazione ottima e continua ad essere zona pedonale.

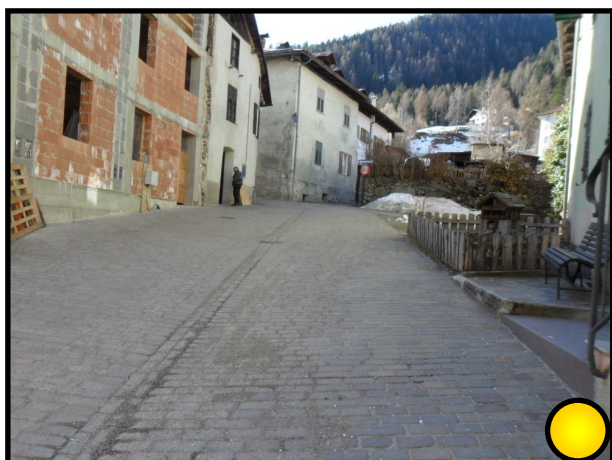
# OSSANA - VIA JACOPO ACCONCIO

Anche Via Jacopo Acconcio è una strada con una pavimentazione ottima ma non dispone di uno spazio per il transito sicuro dei pedoni,

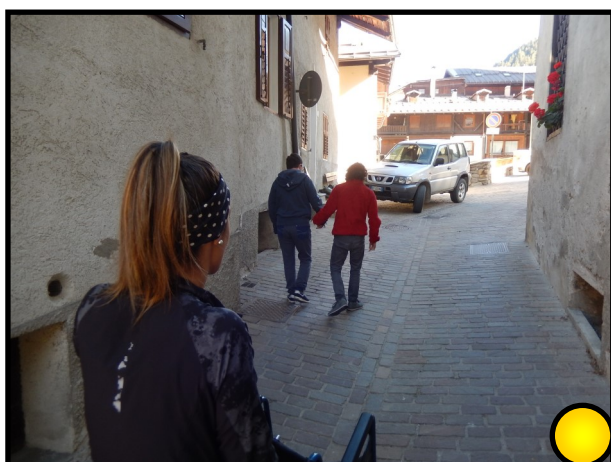
Anche in questo punto non vi è la presenza di un camminamento pedonale.

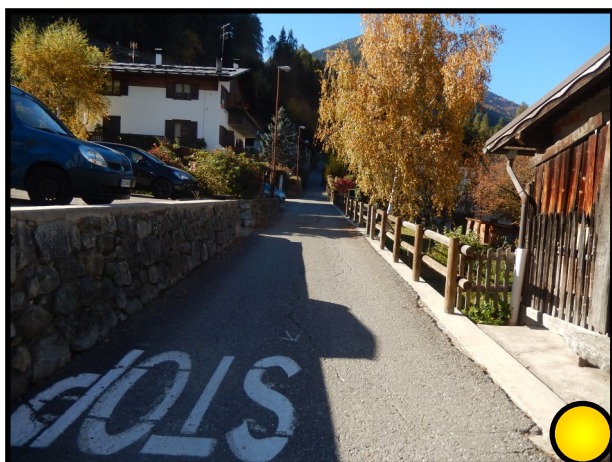
## OSSANA - VIA BELVEDERE

Via Belvedere è una strada poco trafficata, il manto si presenta in buono stato ma non vi è la presenza di camminamento pedonale.

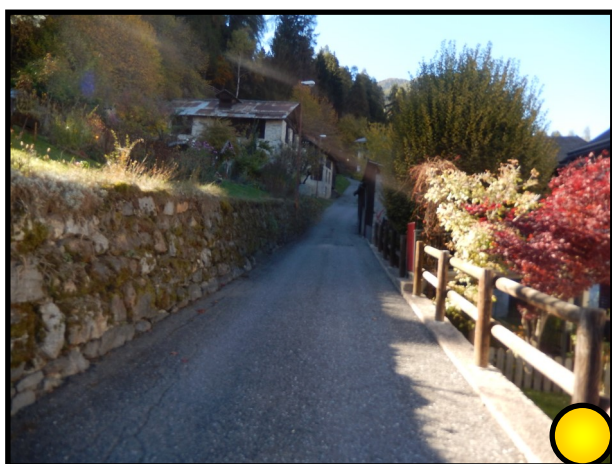
La strada anche in questo punto è priva di camminamento pedonale.

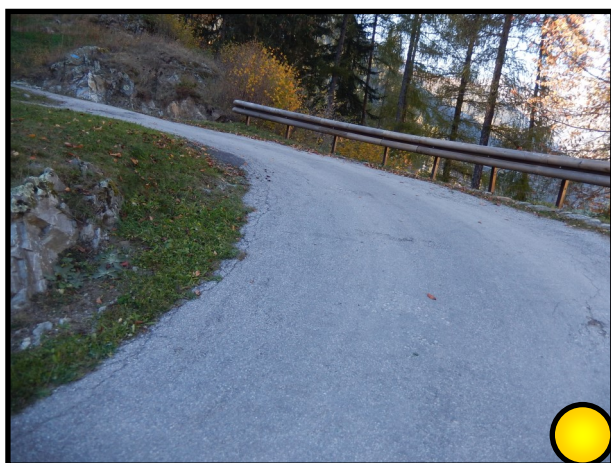
La strada porta nel bosco e anche nell'ultimo tratto non vi è la presenza di marciapiede.

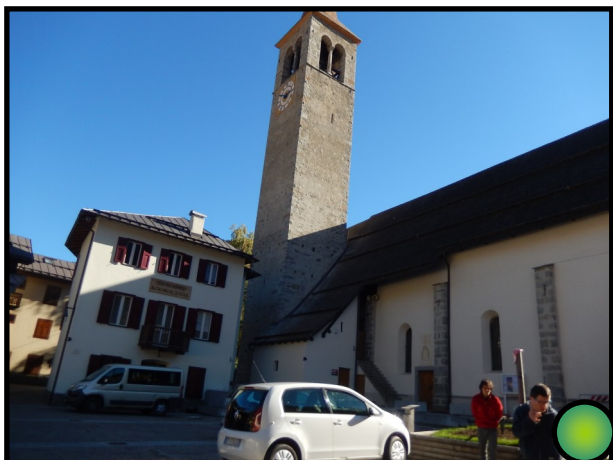
## OSSANA - PIAZZA SAN VIGILIO

Troviamo qui Piazza San Vigilio. L'intera piazza ha una pavimentazione molto buona, non vi sono ostacoli particolari.

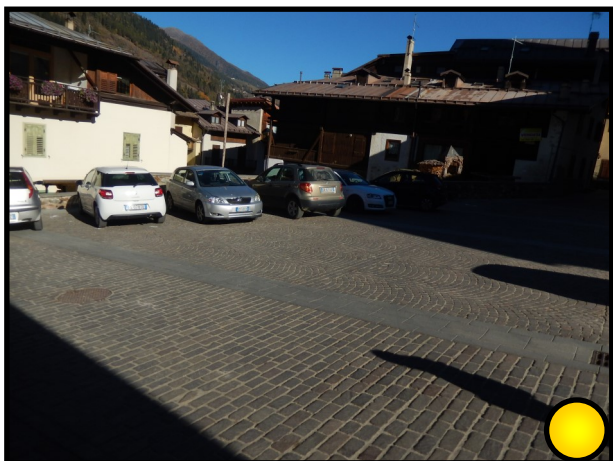
Come si può notare nella piazza sono parcheggiate delle vetture, ma non vi sono parcheggi delimitati.

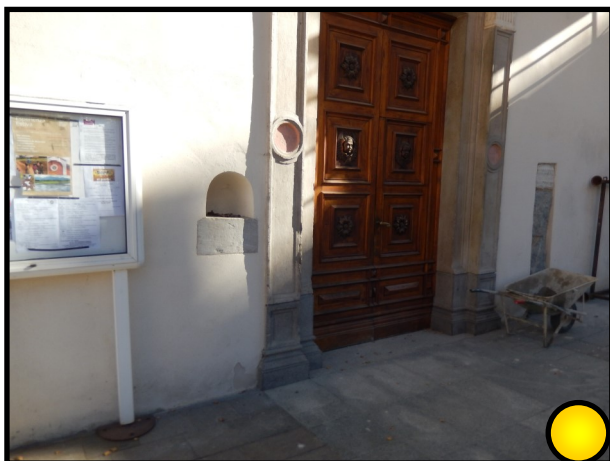
L'ingresso della chiesa non presenta alcun gradino ma la porta risulta molto pesante.

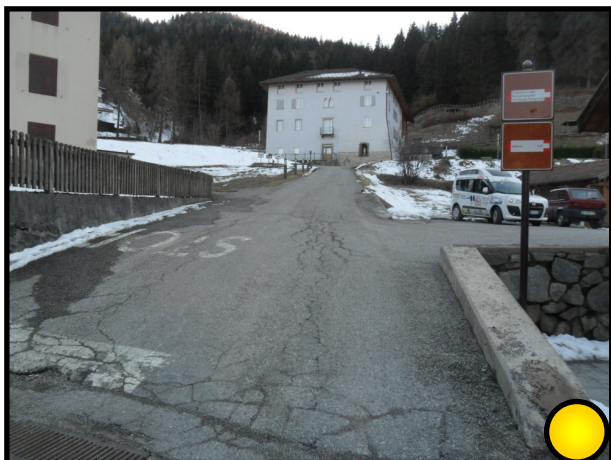
## OSSANA - VIA SAN VIGILIO

La strada si presenta in buono stato ma è priva di camminamento pedonale.  
In questo tratto la strada conduce esclusivamente alla Fondazione San Vigilio.

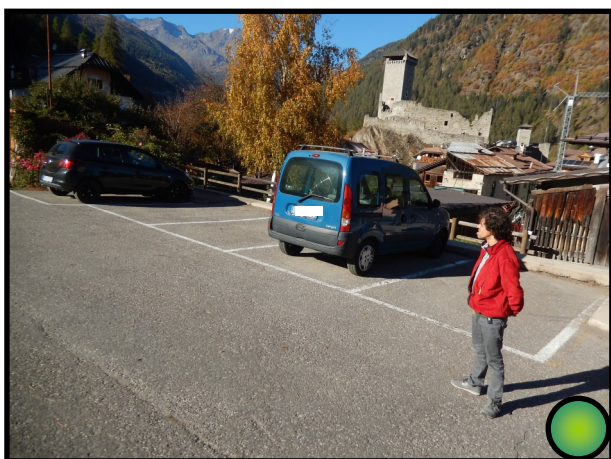
Troviamo qui un parcheggio che ospita 8 posti auto ben delimitati.

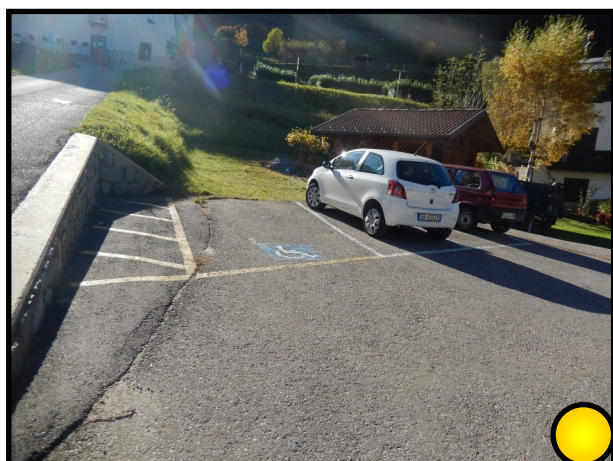
Nel parcheggio vi è un posto riservato a persone con disabilità che però è segnalato solo da segnaletica orizzontale e non verticale.

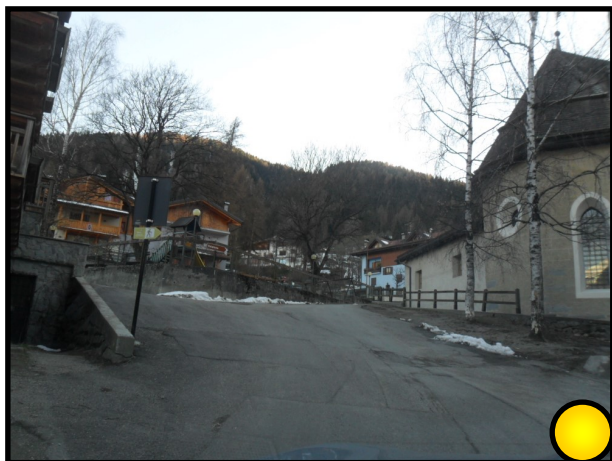
La strada prosegue con un manto buono ma non vi è la presenza del camminamento pedonale.

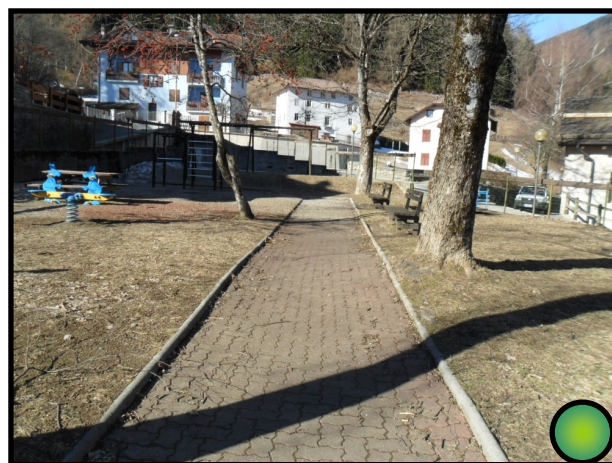
All' interno troviamo una stradina centrale che consente di raggiungere i giochi.

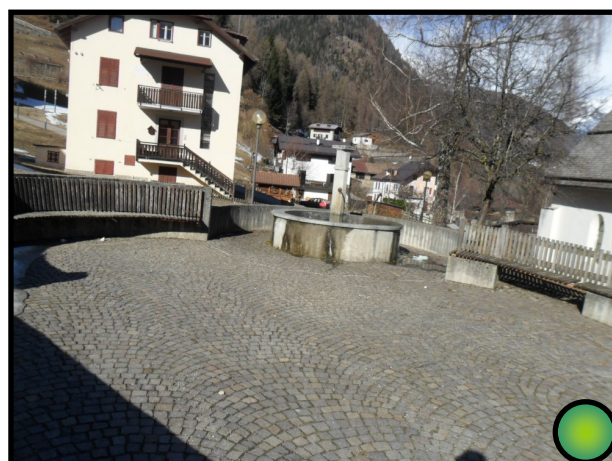
Troviamo qui un'area sosta con una buona pavimentazione, non presenta inoltre alcuna barriera.

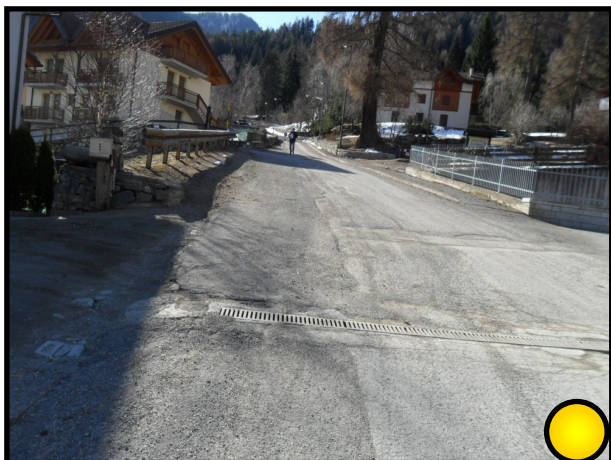
# OSSANA - STRADA DI VALPIANA

Strada per Valpiana ha una pavimentazione buona ma presenta solo in un tratto il camminamento pedonale.

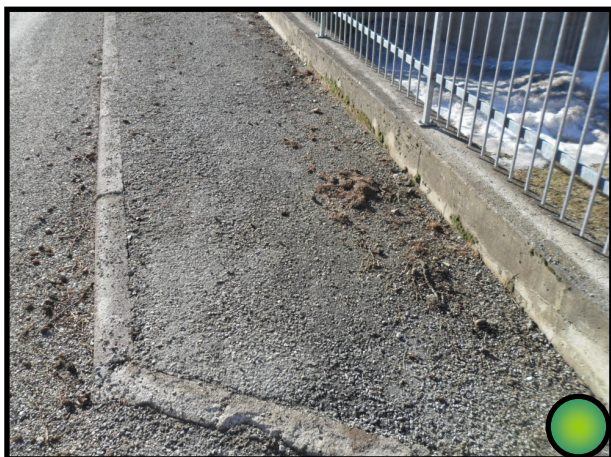
Troviamo qui l'inizio del marciapiede che presenta una larghezza di 150 cm.

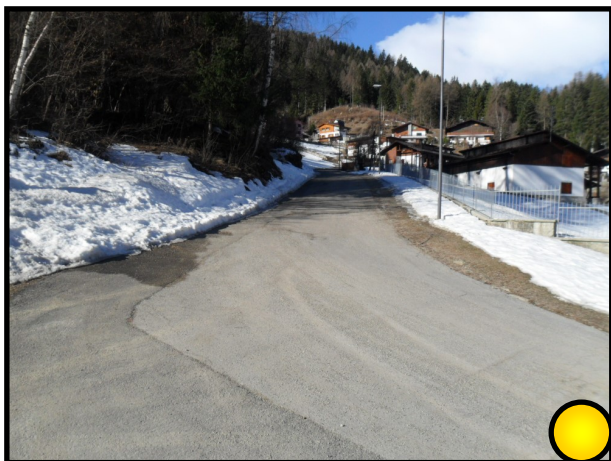
La strada continua senza camminamento pedonale, la pavimentazione è buona.

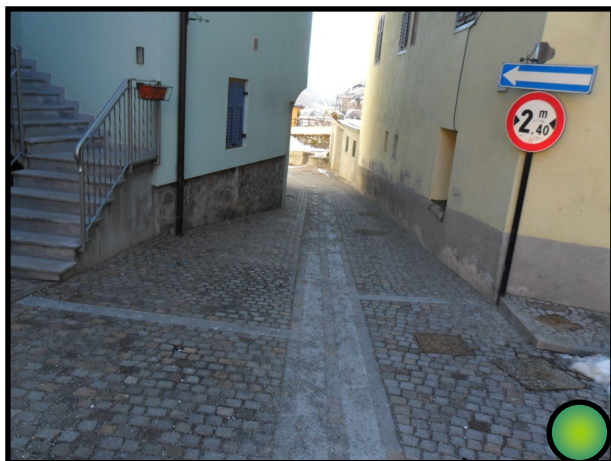
## OSSANA - VICOLO DELL'ORA

Questo vicolo presenta una pavimentazione ottima, la strada consente esclusivamente il transito pedonale.

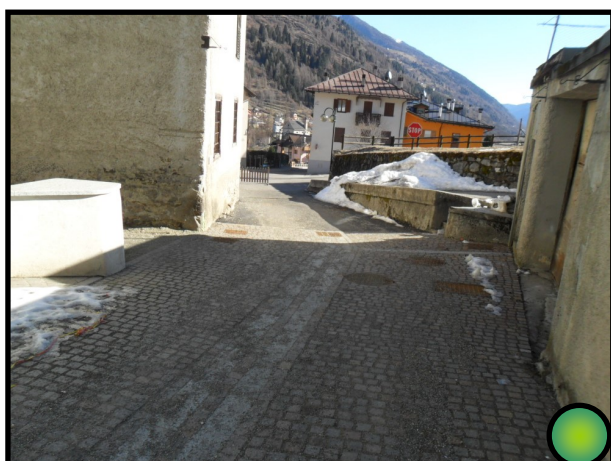
La strada continua con un manto in ottimo stato.

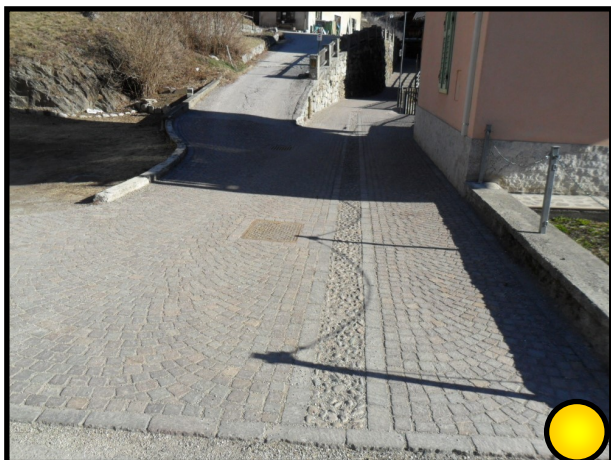
## OSSANA - VIA AL CASTELLO

Questa via conduce ad alcune abitazioni private e al Castello di San Michele. La strada inizia con un manto ottimo ma non vi è la presenza del camminamento pedonale.

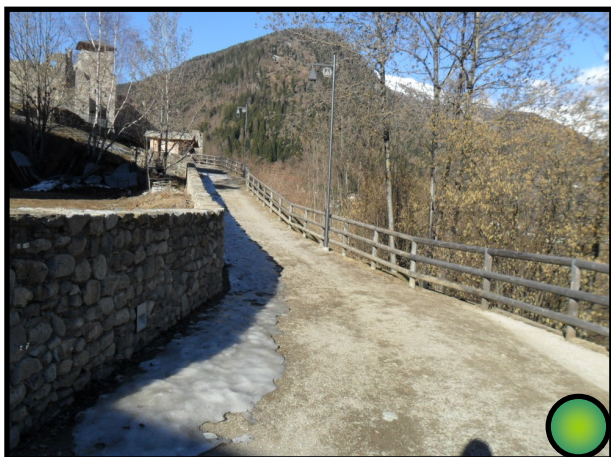
La strada nell'ultimo pezzo presenta un manto sterrato in buone condizioni.

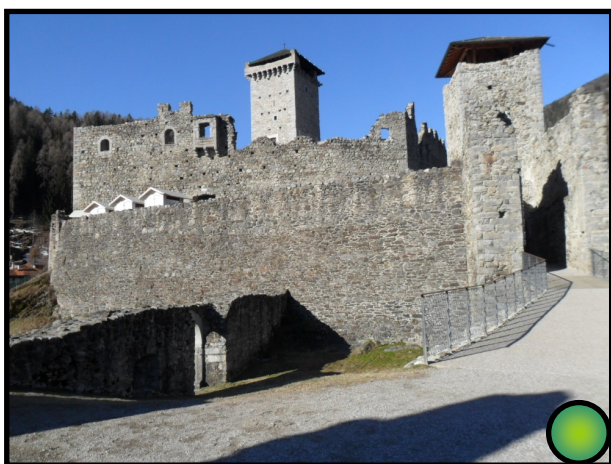
Anche nell'ultimo tratto non vi è alcuna barriera, bensì l'ingresso al castello presenta un manto ottimo.

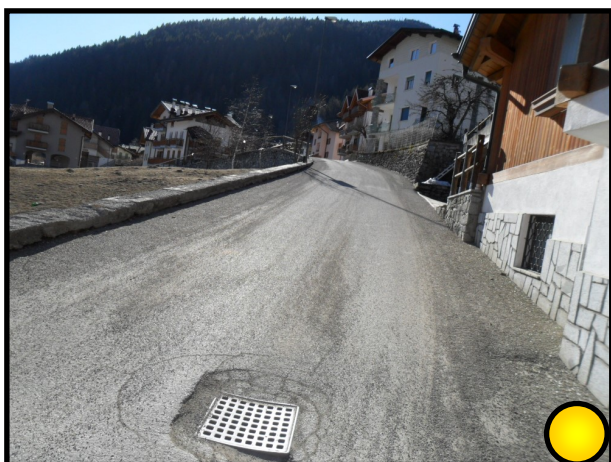
## OSSANA - STRADA AL MOLINO

Anche questa strada presenta un manto molto buono ma non vi è la presenza di camminamento pedonale.

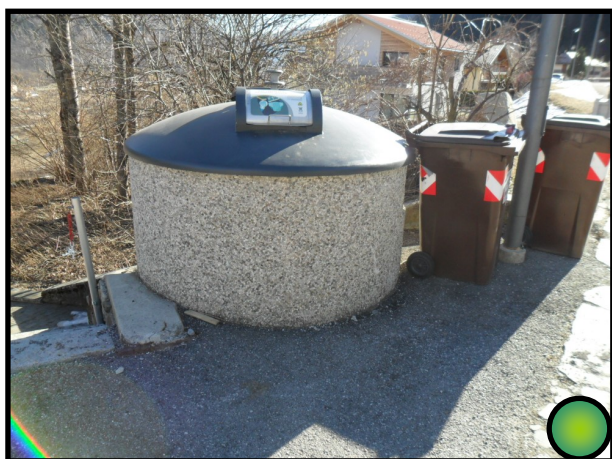
Troviamo qui un' area adibita al deposito di rifiuti urbani che non presenta alcuna barriera.

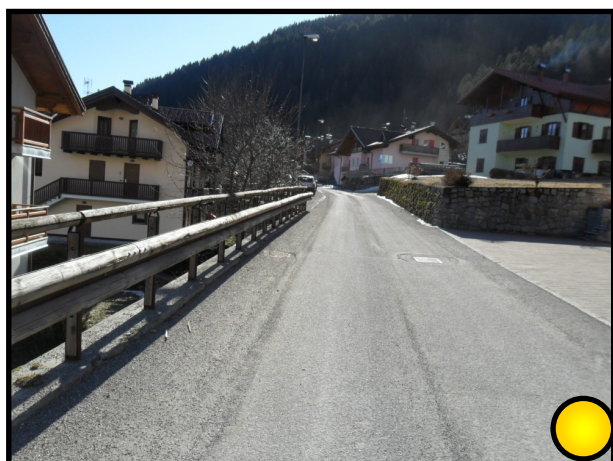
La strada, come si può vedere dall'immagine, continua senza camminamento pedonale.

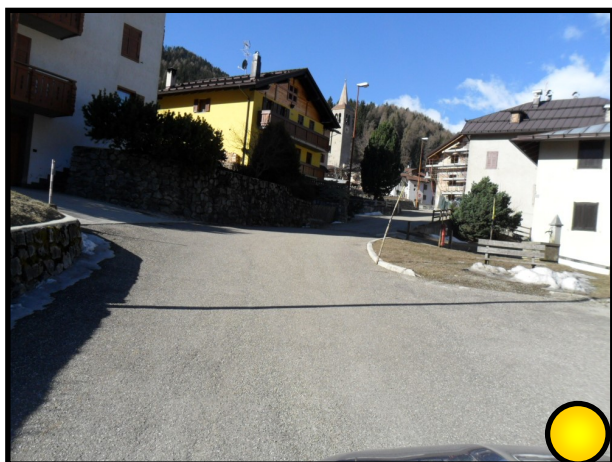
# OSSANA - STRADA DEL FOSSÀ

Questa via inizia con la mancanza di uno spazio adibito al transito pedonale, il manto si presenta in buono stato.

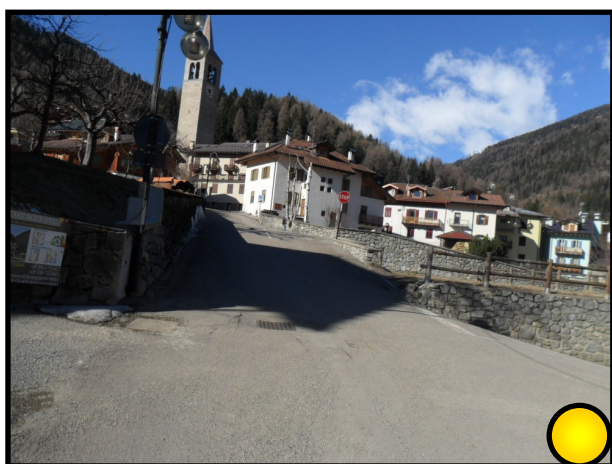
Anche in questo punto non è previsto il camminamento pedonale.

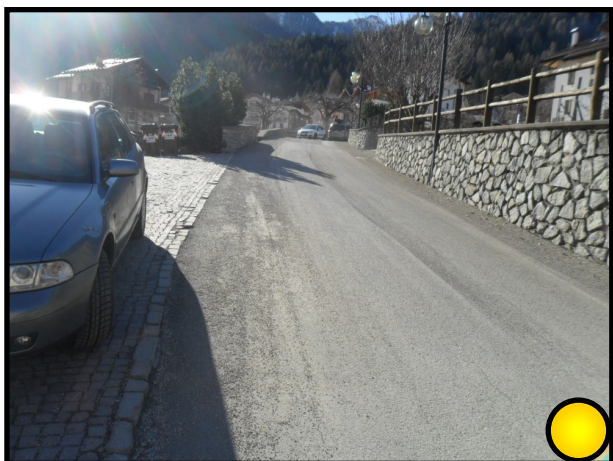
Troviamo qui la continuazione della strada che prosegue senza camminamento pedonale, il manto è buono.

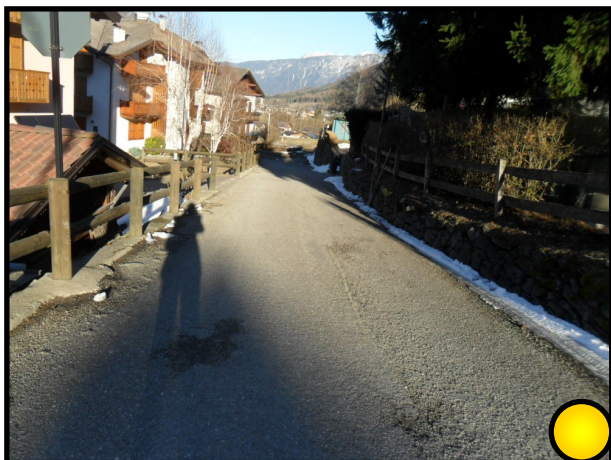
## OSSANA - VIA DELLA CROCE

Questa via è una strada poco trafficata che conduce esclusivamente ad abitazioni private.

Come si può vedere dall'immagine non vi è camminamento pedonale ma il manto è buono.

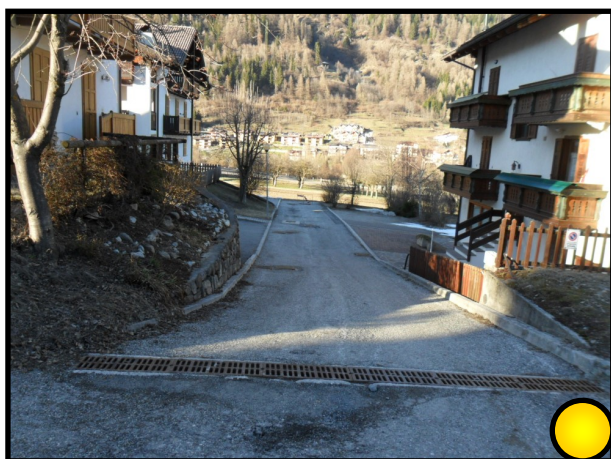
Qui la strada termina, non vi è nemmeno in questo punto camminamento pedonale.

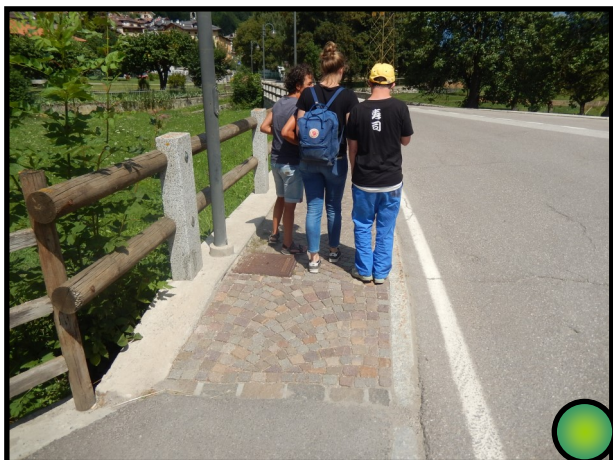
## CUSIANO - VIA SANT'ANTONIO

Scendendo dal paese di Ossana arriviamo nella frazione di Cusiano. Inizia in questo punto, sul lato sinistro della strada, il marciapiede di larghezza 140 cm, privo di barriere.
