# **Progetto UNA VALLE ACCESSIBILE A TUTTI**

## **COMUNE DI OSSANA**

### **REPORT FOTOGRAFICO**

Prima edizione aprile 2019

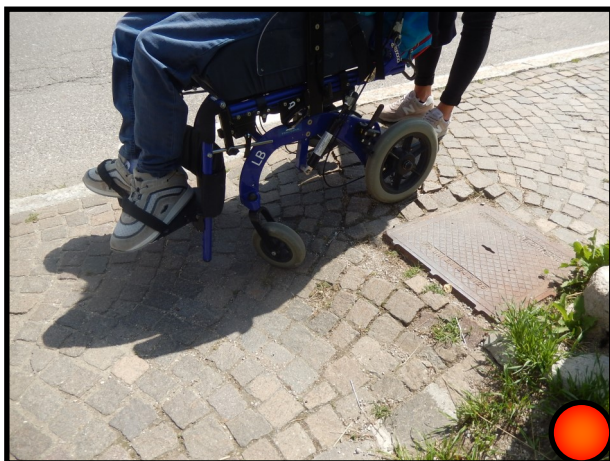
In questo punto il marciapiede presenta il manto sconnesso.

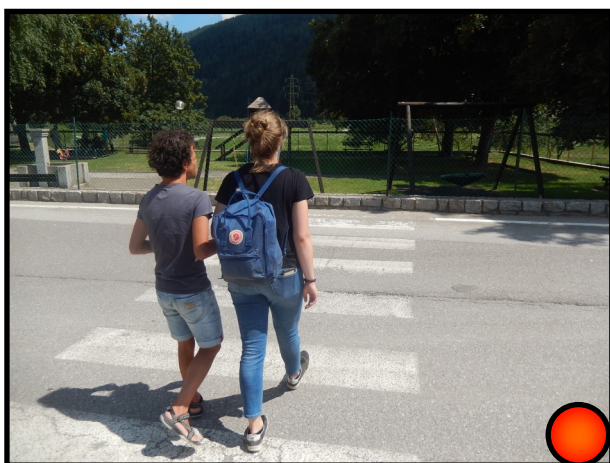
Troviamo poi un attraversamento pedonale privo di barriere, che termina davanti a una recinzione. I pedoni si vedono costretti a transitare in strada vista l'assenza di camminamento.

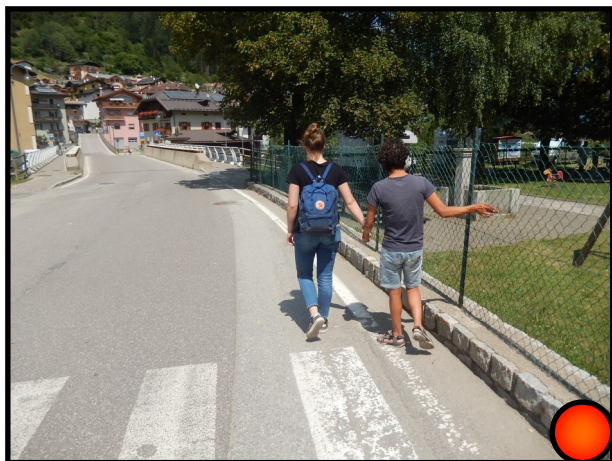
Si nota infatti che una volta attraversata la strada sulle apposite strisce si è costretti a transitare sulla strada stessa.

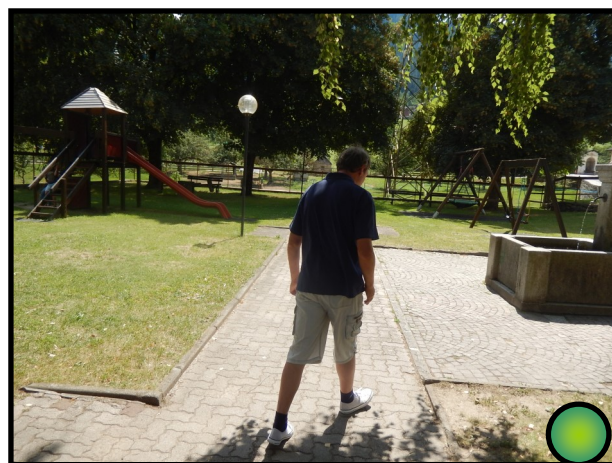
Il parco giochi all'interno è sbarrierato, vi sono infatti diverse stradine pavimentate che conducono ai giochi.

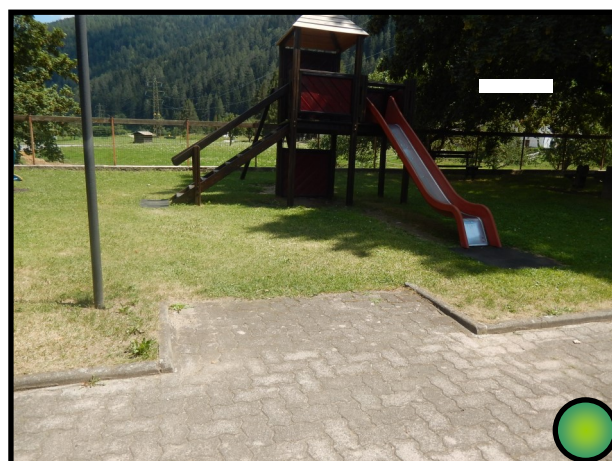
Ogni stradina non presenta ostacoli.

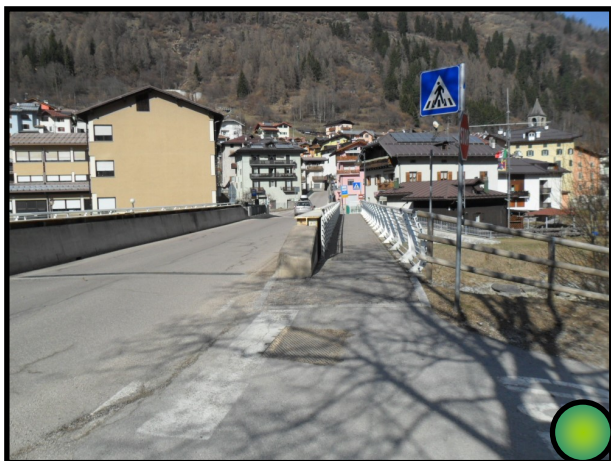
Proseguendo troviamo il marciapiede su ambo i lati privi di barriere, di larghezza 160 cm, il manto è ottimo.

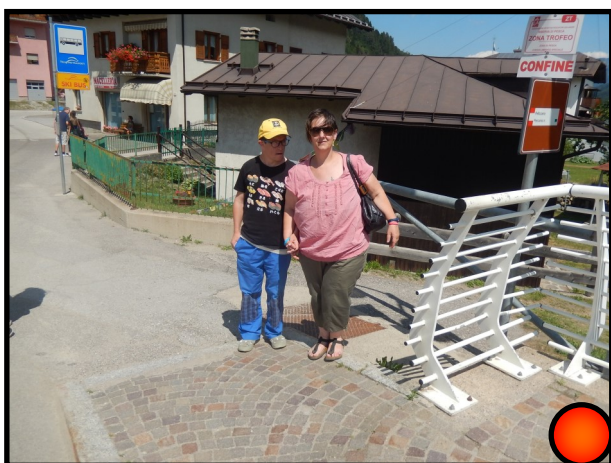
Sul lato destro troviamo la discesa dal ponte, con una pendenza importante che potrebbe costituire fonte di pericolo per una persona in carrozzina.

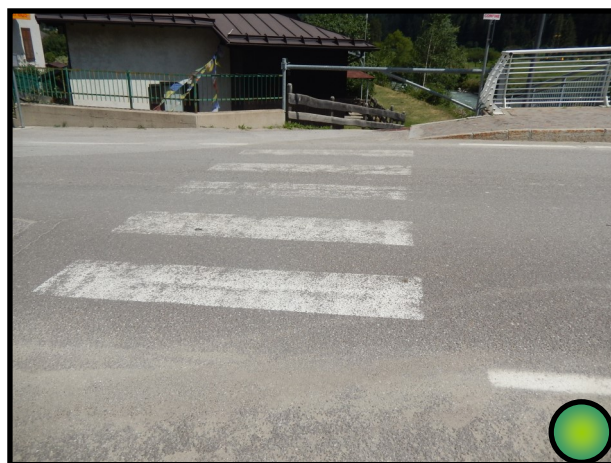
L'attraversamento pedonale è buono.

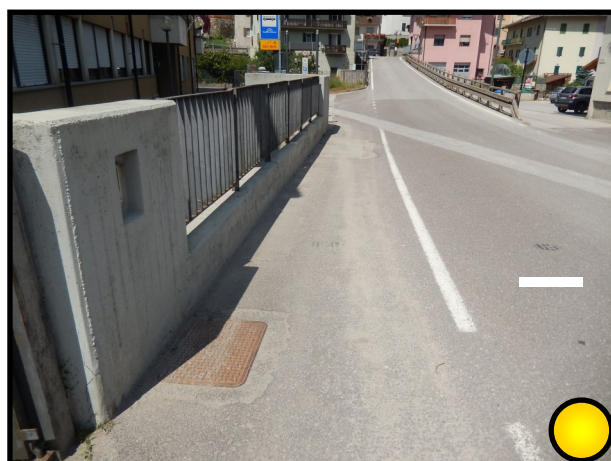
In questo punto troviamo uno spazio adibito al transito pedonale che però non è contraddistinto dalla segnaletica orizzontale.

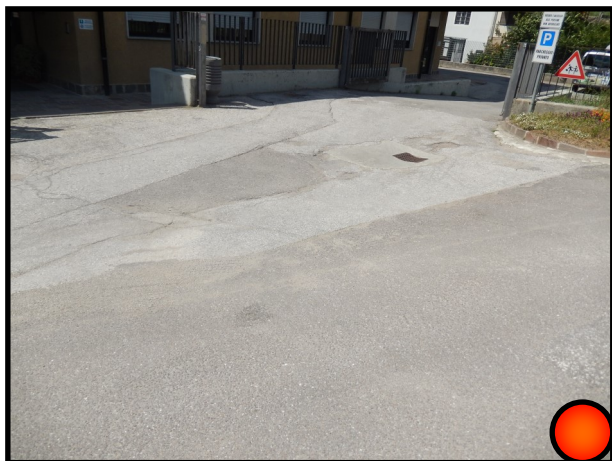
Davanti al C.F.P. Enaip alberghiero troviamo una pavimentazione sconnessa.

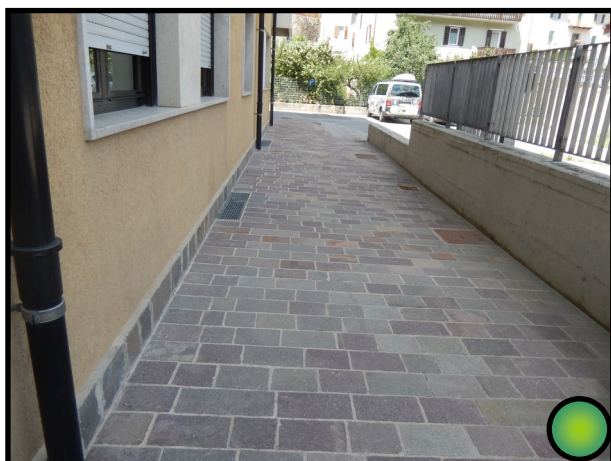
Per entrare nell'edificio scolastico, la rampa di accesso presenta un manto molto buono ed è priva di barriere architettoniche.

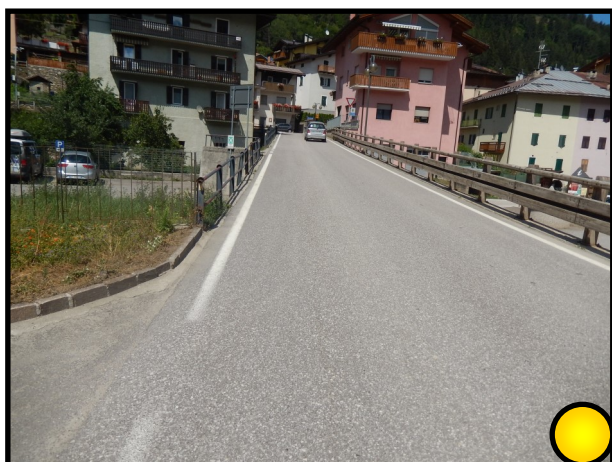
La strada continua poi senza uno spazio adibito al transito pedonale, ma il manto si presenta in ottimo stato.

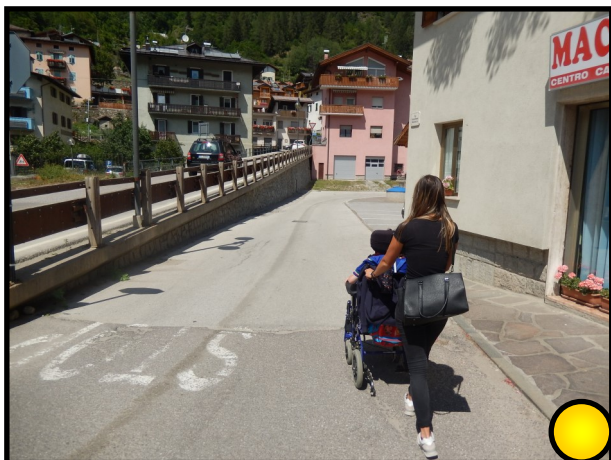
Via Santa Maria Maddalena inizia senza camminamento pedonale che consenta il transito sicuro dei pedoni. Il manto si presenta però in buone condizioni.

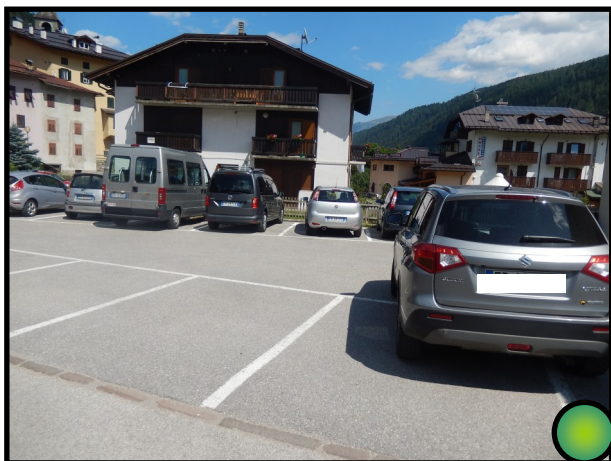
Troviamo qui un parcheggio con 10 posti auto ben delimitati, il manto è buono.

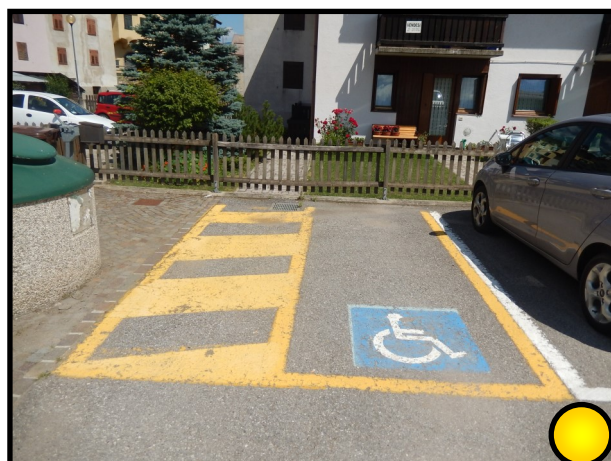
Troviamo anche un posto auto riservato a persone con disabilità che è però segnalato solo con segnaletica orizzontale e non verticale.

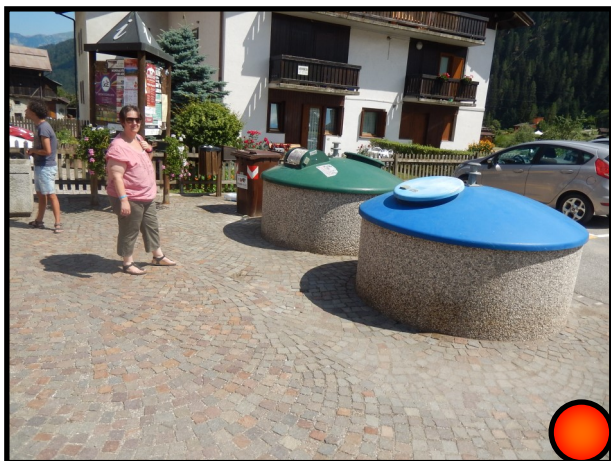
Troviamo l'area adibita al deposito di rifiuti urbani; la pavimentazione risulta sconnessa.

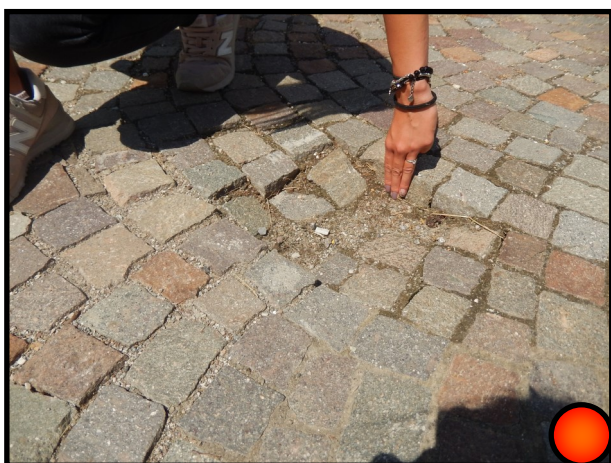
Possiamo qui notare un'importante buca di 3cm di profondità.

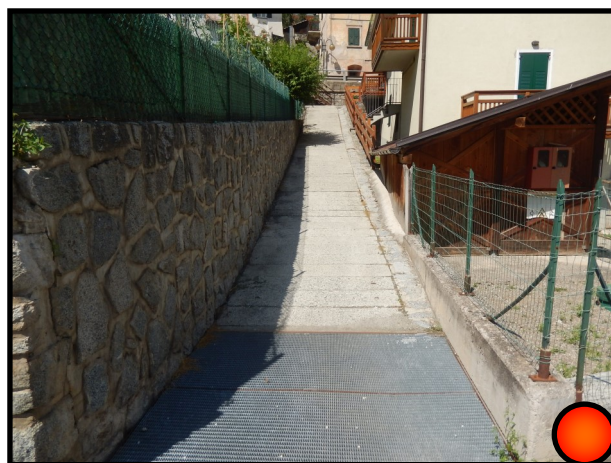
Una piccola stradina secondaria percorribile solo a piedi, che si presenta molto ripida con un manto in diversi punti molto sconnesso.

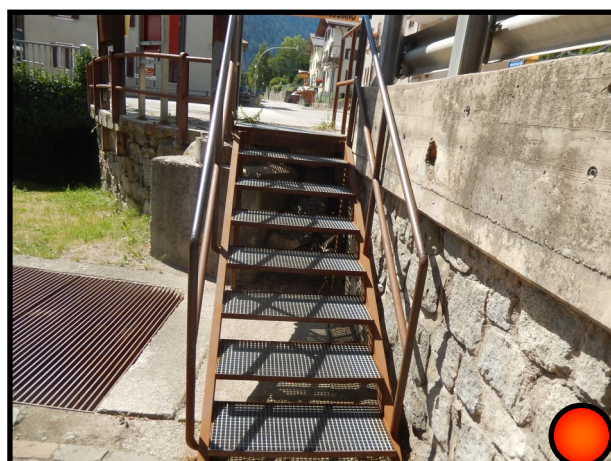
Questa stradina conduce alla statale, non è però accessibile per persone con difficoltà motoria.

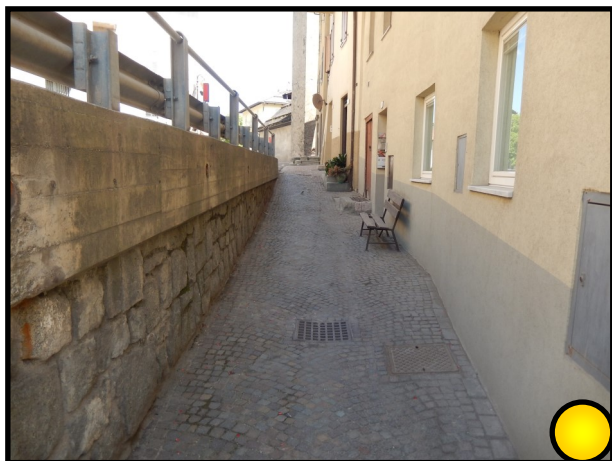
Oltre alla scalinata troviamo questa stradina che conduce alla strada statale SS42, anche questa in diversi punti si presenta sconnessa.

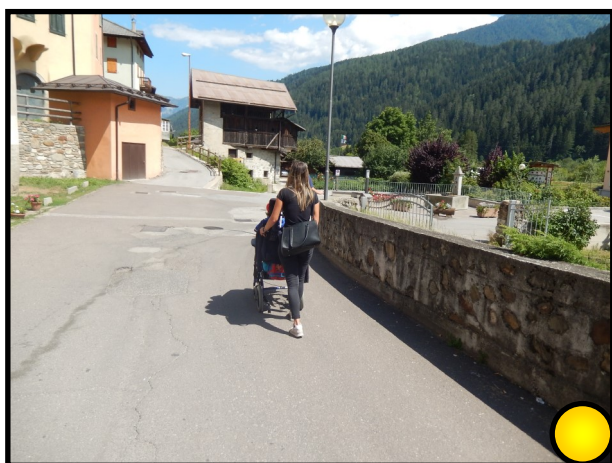
Tornando sulla via Santa Maria Maddalena, troviamo un manto buono, ma non vi è la presenza di uno spazio adibito al sicuro transito pedonale.

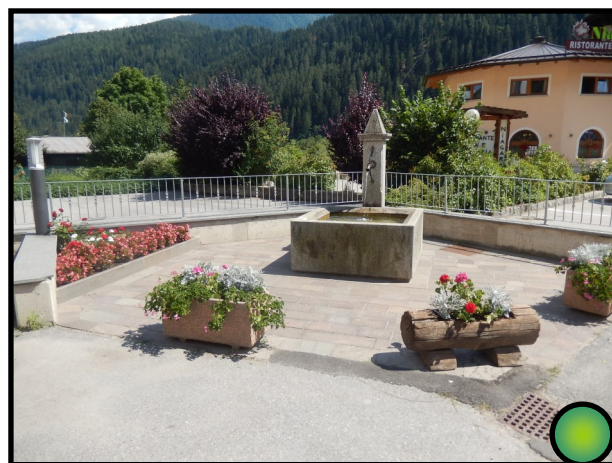
Troviamo qui un' area sosta molto curata e accessibile a tutti.

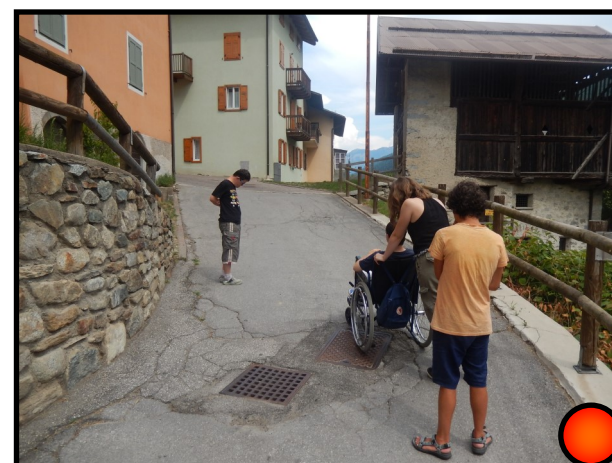
La strada continua con un manto leggermente sconnesso e privo di camminamento pedonale.

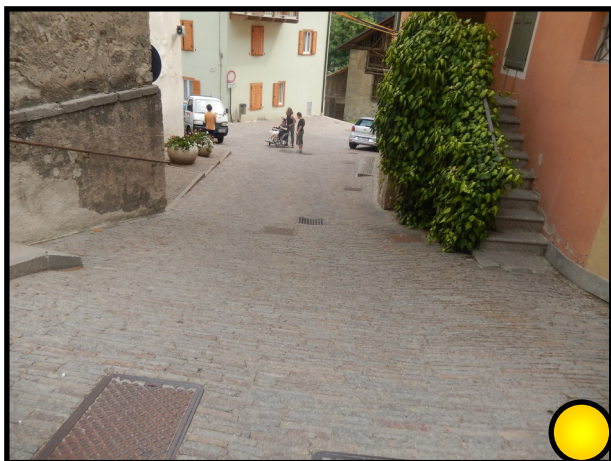
In questo punto il manto stradale è ricoperto da sanpietrini che si presentano in ottimo stato, non vi è però la presenza di camminamento pedonale.

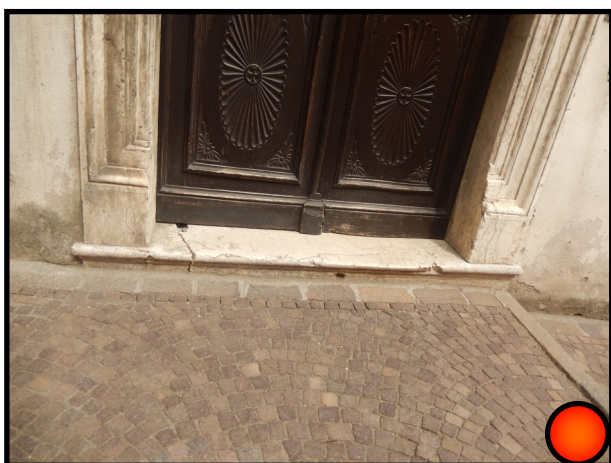
Per entrare in chiesa troviamo uno scalino di 10 cm che ostacola l'ingresso di persone costrette in carrozzina.

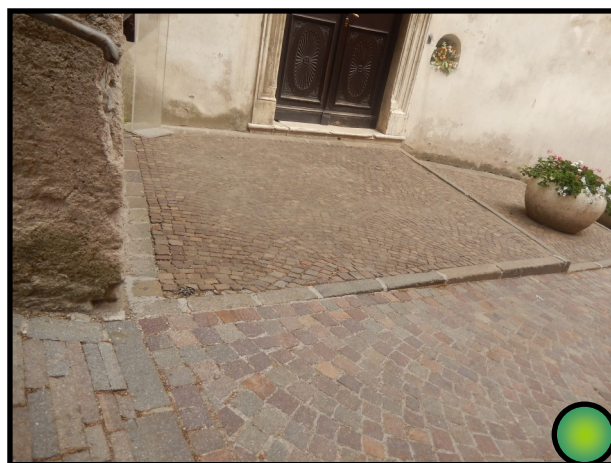
In questo punto non troviamo ostacoli.

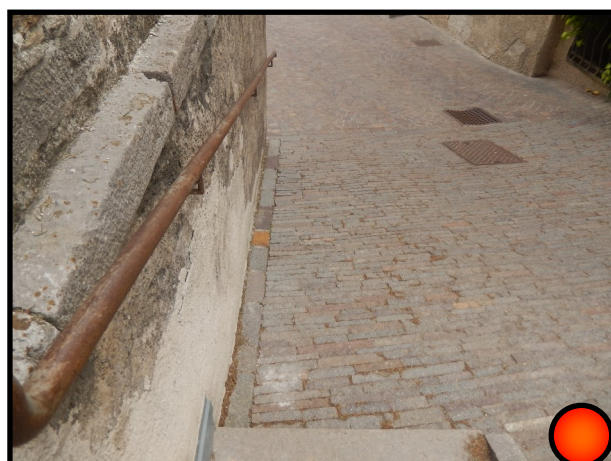
Troviamo qui una scalinata che aiuta a raggiungere la strada statale SS42. La scalinata è munita di un corrimano per le persone con difficoltà motorie ma non è accessibile a persone costrette in carrozzina.

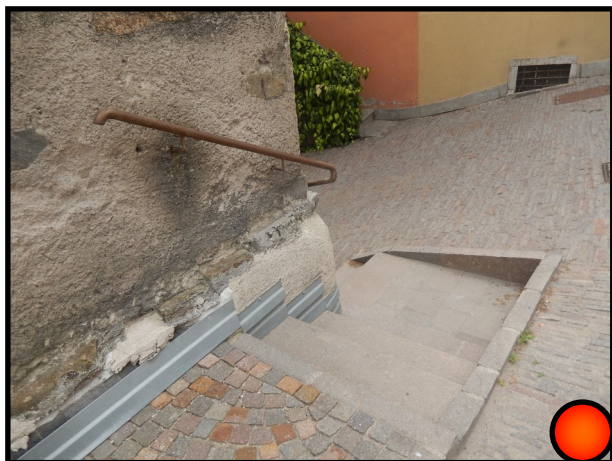
Qui vediamo meglio la scalinata che raggiunge la strada statale munita di corrimano. Le persone in carrozzina o semplicemente una mamma con un passeggino sono costrette a transitare sulla strada.

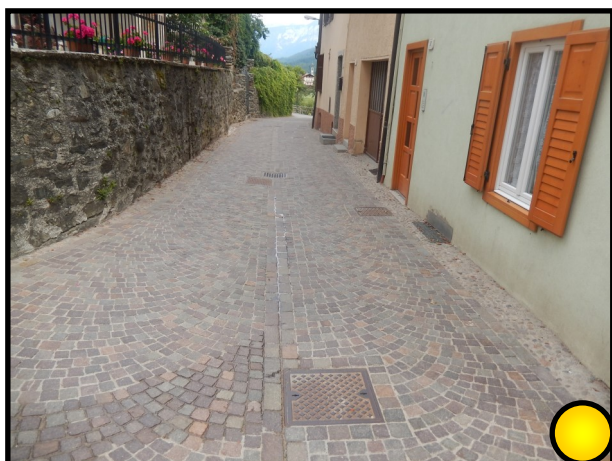
La strada continua a traffico limitato, il manto è ottimo non vi è la presenza di camminamento pedonale.

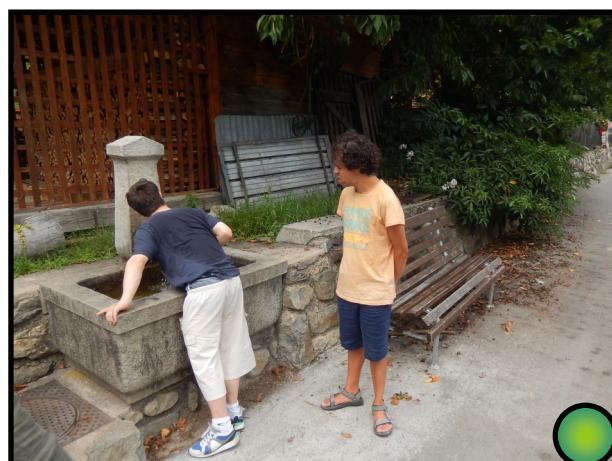
Troviamo qui un' area sosta accessibile a tutti.

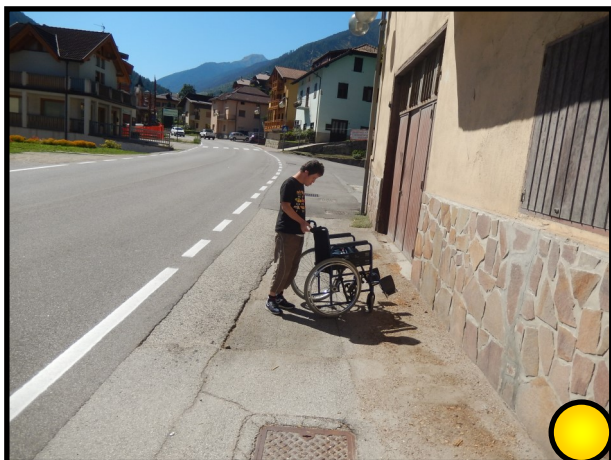
Qui ci troviamo in Via Guglielmo Marconi che costituisce la strada principale del paese. Lungo la via troviamo diversi servizi commerciali e case private. In questo punto, sul lato destro, troviamo un ampio spazio dove possono transitare i pedoni che però non è contraddistinto da segnaletica orizzontale, il manto è inoltre leggermente sconnesso.

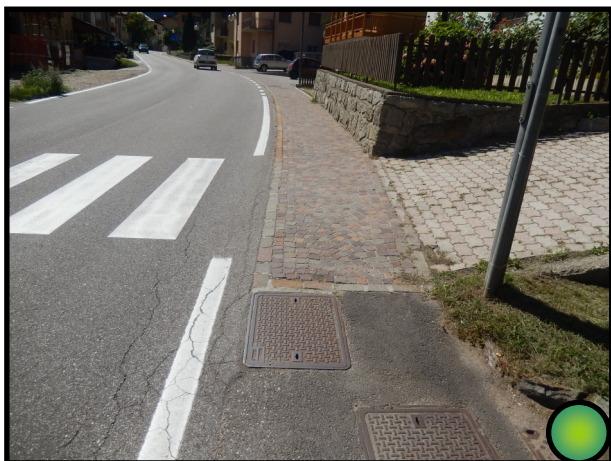
L'inizio del marciapiede è di larghezza idonea (130 cm), il manto si presenta in ottimo stato e non vi sono barriere per salire e scendere.

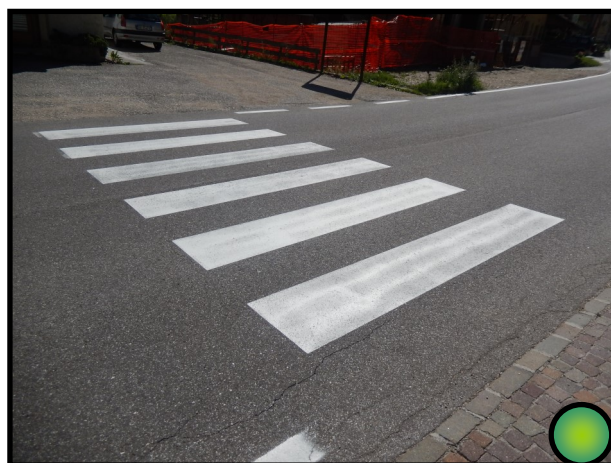
Continuando troviamo un attraversamento pedonale idoneo.

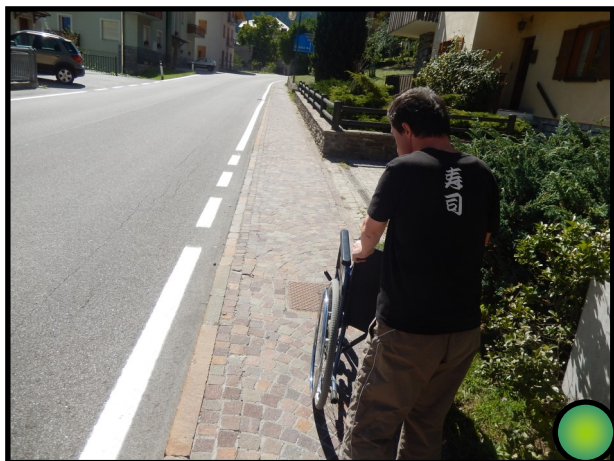
Il marciapiede continua con un ottimo manto, vi sono inoltre diversi sali e scendi che consentono di regolare la pendenza della strada.

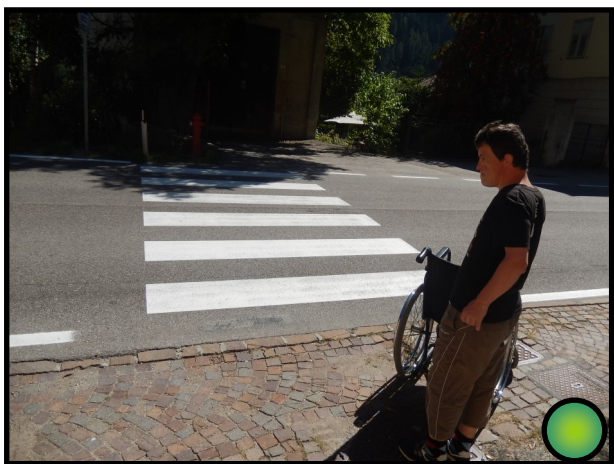
Anche questo secondo attraversamento è idoneo.

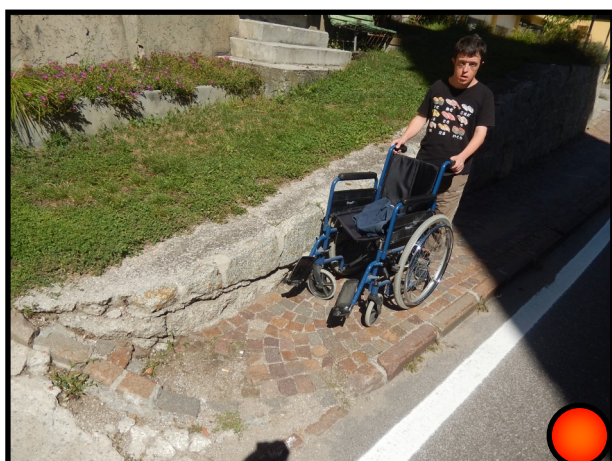
Il marciapiede termina in condizioni molto dissestate, una persona in carrozzina è impossibilitata a scendervi.

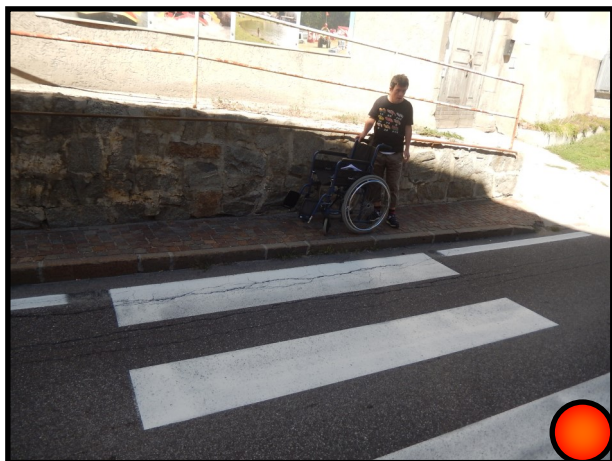
In questo punto il marciapiede è molto stretto, la sua larghezza è di 80 cm, una carrozzina vi passa a filo. La strada statale SS42 è incanalata tra due edifici quindi il marciapiede non può essere di larghezza superiore.

In questo punto troviamo inoltre un attraversamento pedonale che conduce alla chiesa che presenta uno scalino di 10 cm.

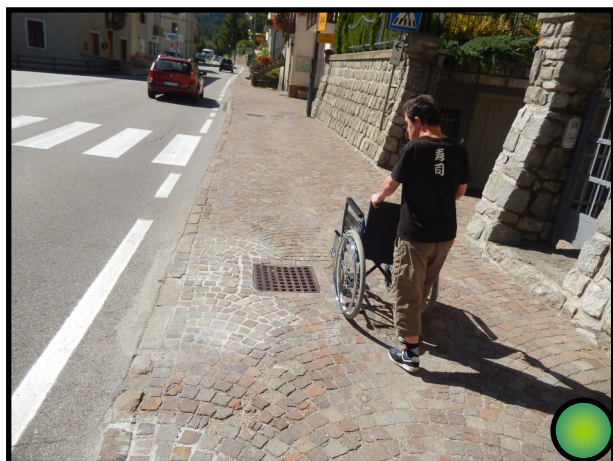
Troviamo qui un camminamento pedonale molto ampio, il manto è ricoperto da sampietrini in ottime condizioni. L'attraversamento pedonale che si intravede è completamente sbarrierato.

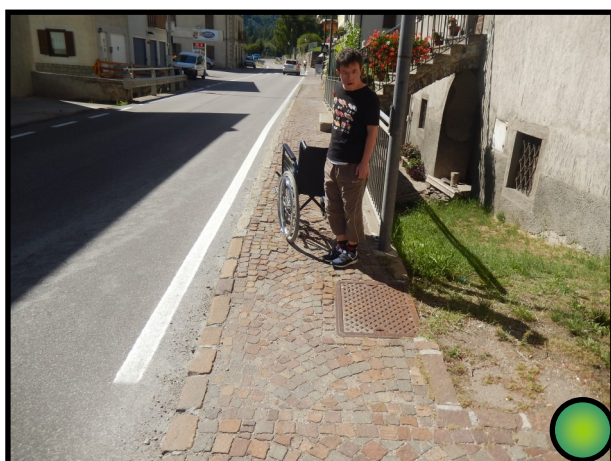
Qui il marciapiede si restringe a 120 cm, il manto si presenta buono.

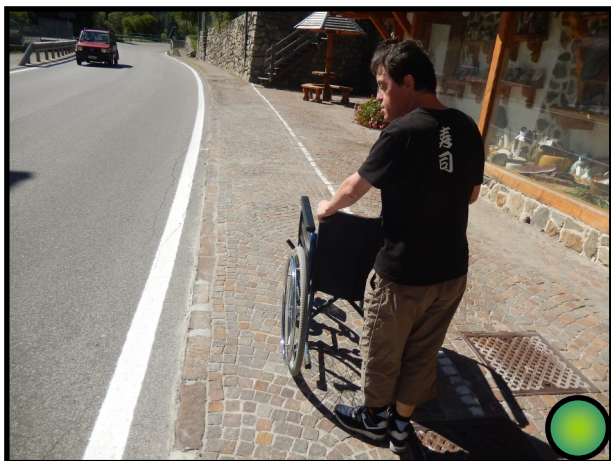
Il marciapiede è ottimo anche in questo punto.

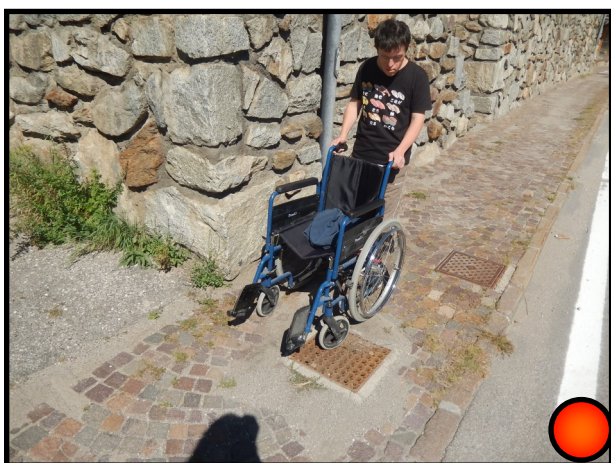
In questo punto i sanpietrini sono sconnessi creando quindi una possibile barriera alle persone con problemi di deambulazione.

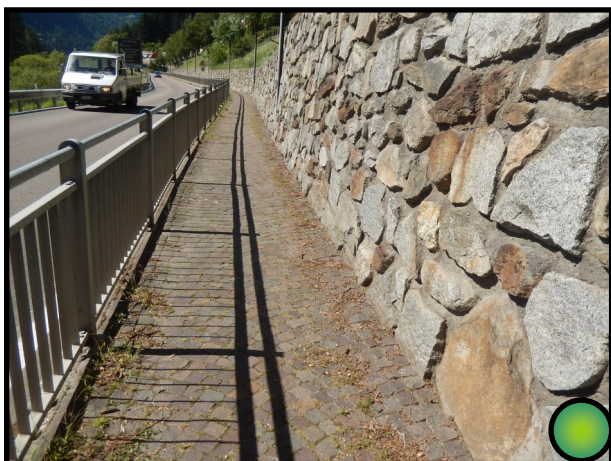
Ottimo anche tutto il tratto dove il marciapiede è rialzato rispetto alla statale SS42.

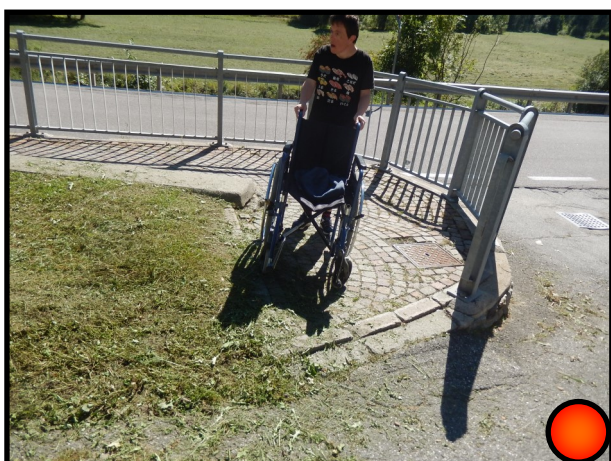
Termina qui il marciapiede con uno scalino di 2 cm, che ne limita la salita e la discesa.

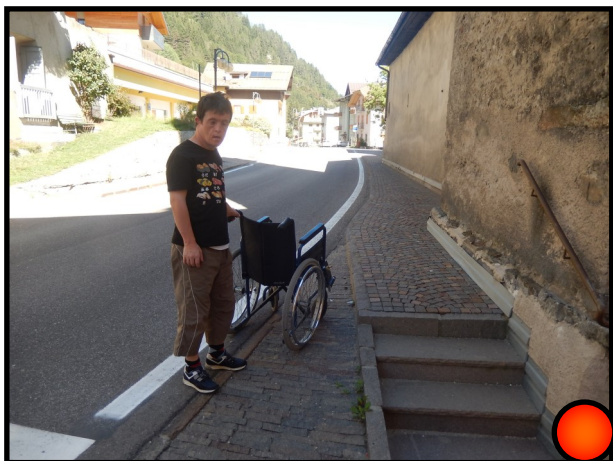
Sul lato sinistro della strada troviamo il marciapiede solo all'altezza della chiesa. In questo punto è impossibile salirvi a causa di uno scalino di 12 cm. Le persone costrette in carrozzina devono così transitare sulla strada.

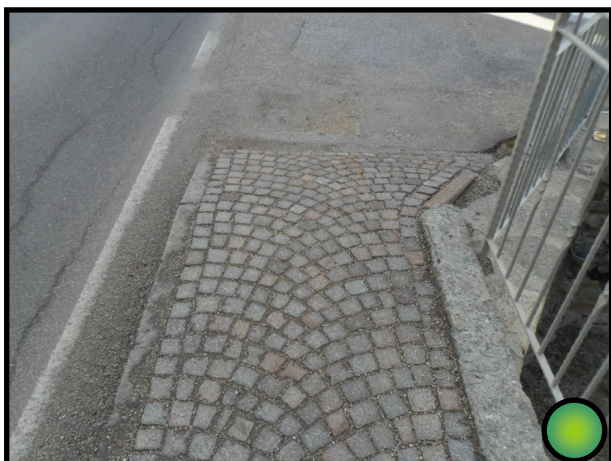
Non vi sono barriere per salire e scendere in questo punto.

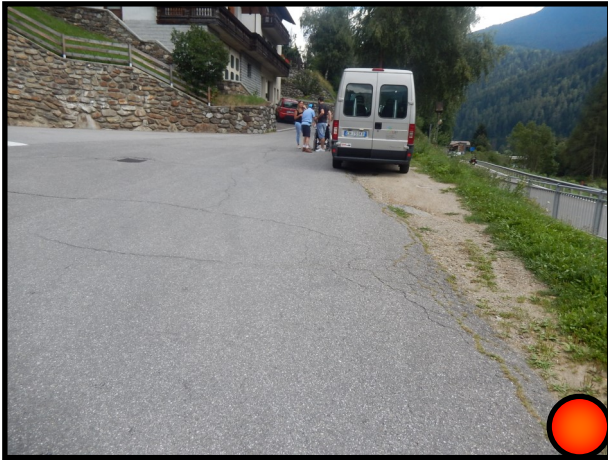
Inizia qui Via Goggi che si presenta sprovvista di camminamento pedonale per tutta la sua lunghezza.

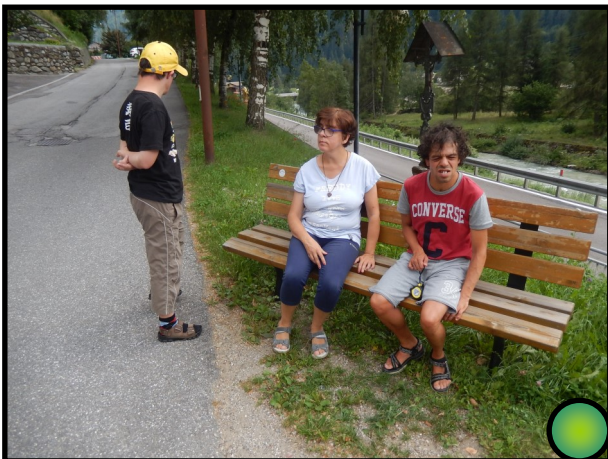
In questo punto troviamo una panchina accessibile a tutti.

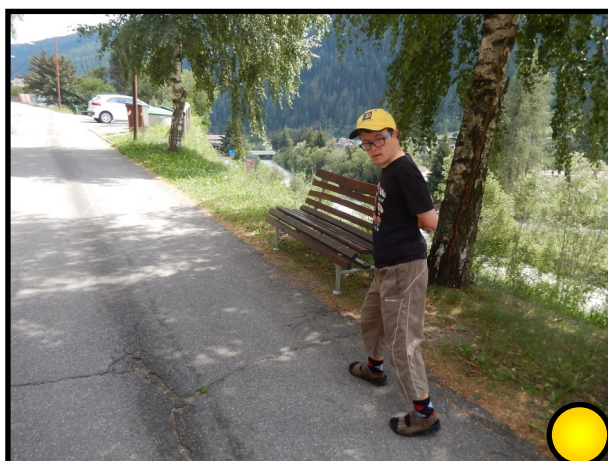
Percorrendo la via vi è la conferma che la strada continua senza camminamento, il manto si presenta però in buono stato.

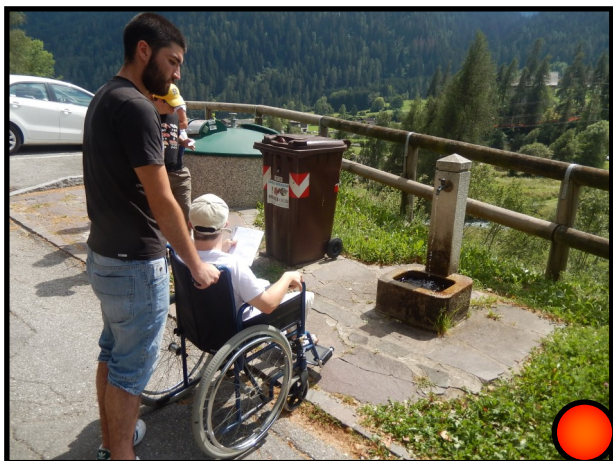
Troviamo poi una fontanella che però si trova rialzata di 3 cm, quindi impossibile da raggiungere alle persone in carrozzina.

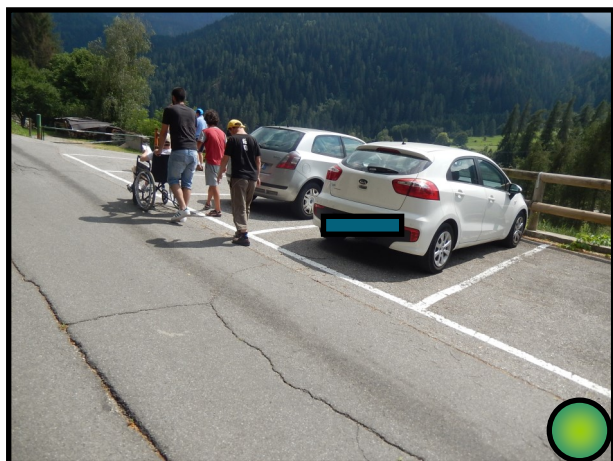
Continuando troviamo un parcheggio con posti macchina ben delimitati, il manto si presenta in buone condizioni.

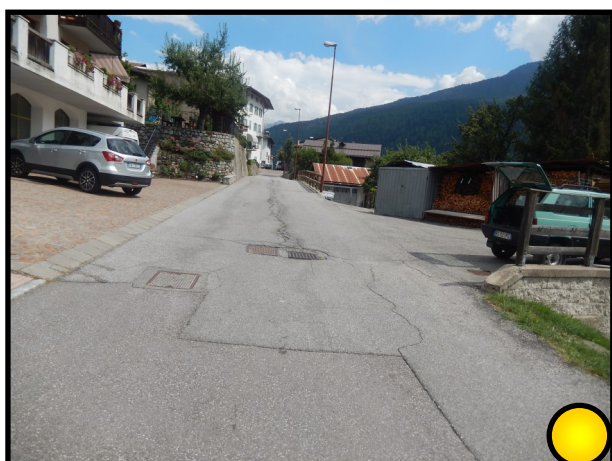
Vediamo anche in questa immagine la strada che continua senza camminamento pedonale, il manto seppur non nuovo non presenta barriere.

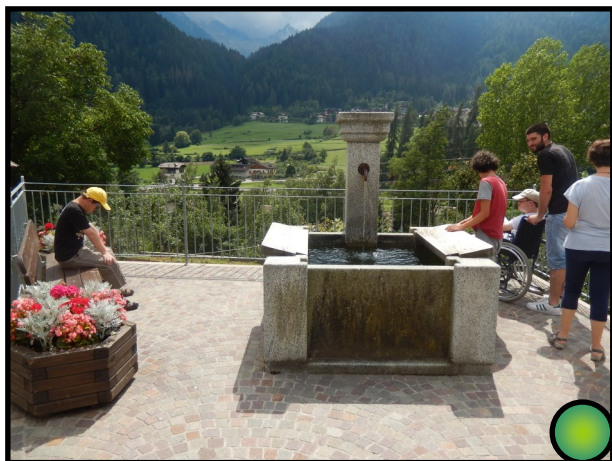
Questa piccola area sosta si presenta in ordine e senza alcun tipo di barriera.

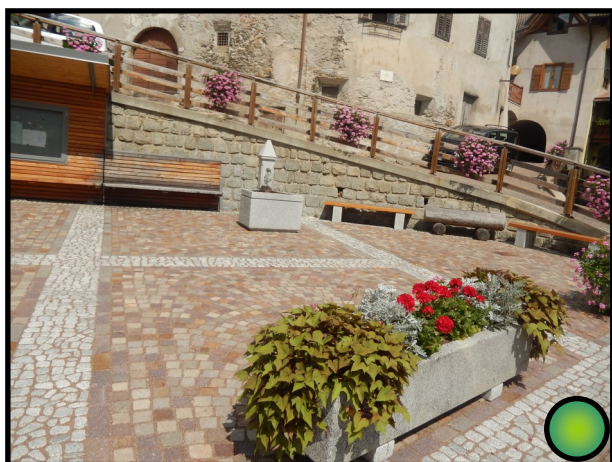
La strada inizia con un'area sosta che si presenta in ottime condizioni, non vi è alcun tipo di barriera.

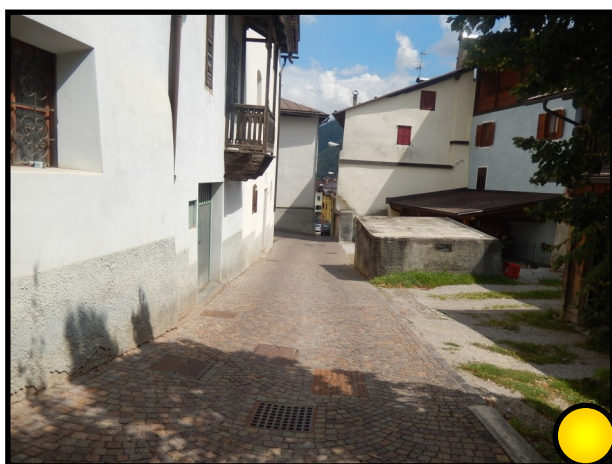
La strada continua senza camminamento pedonale che consente il transito sicuro dei pedoni. Il manto è ricoperto di sanpietrini in buone condizioni.

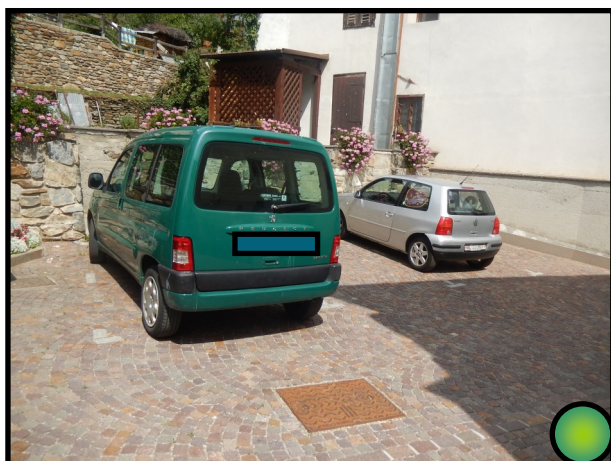
Troviamo qui un piccolo parcheggio che ospita tre posti auto ben delimitati.

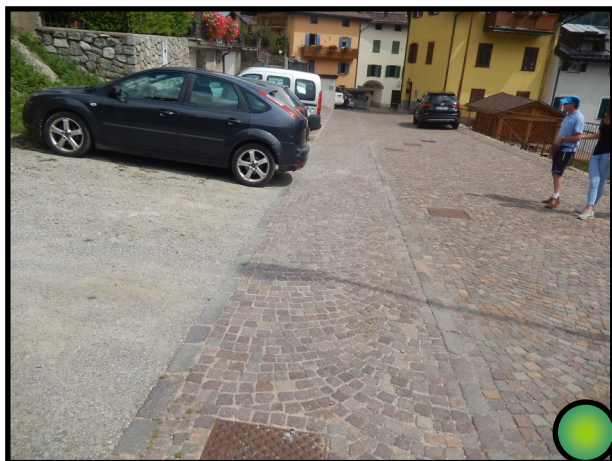
Qui troviamo l'inizio del marciapiede che si presenta in ottimo stato con una larghezza idonea di 180 cm.

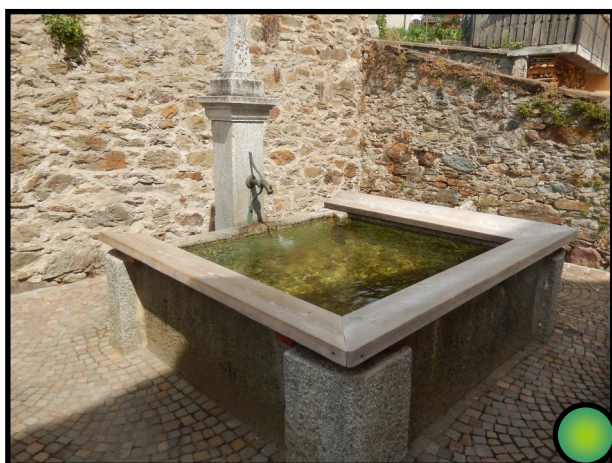
La fontana è accessibile a tutti.

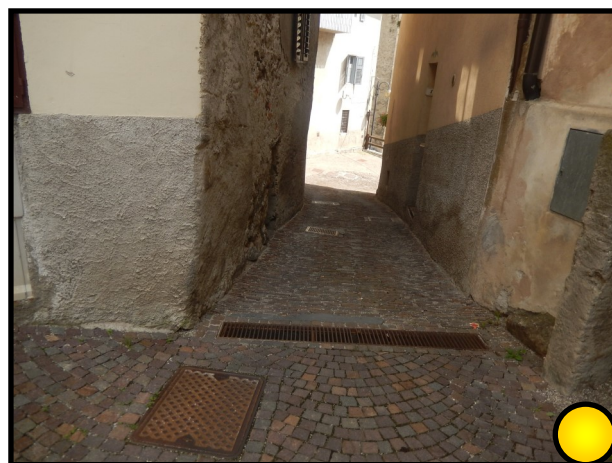
La strada in questo punto è molto stretta in quanto incastonata tra due abitazioni, non è infatti presente il camminamento pedonale.

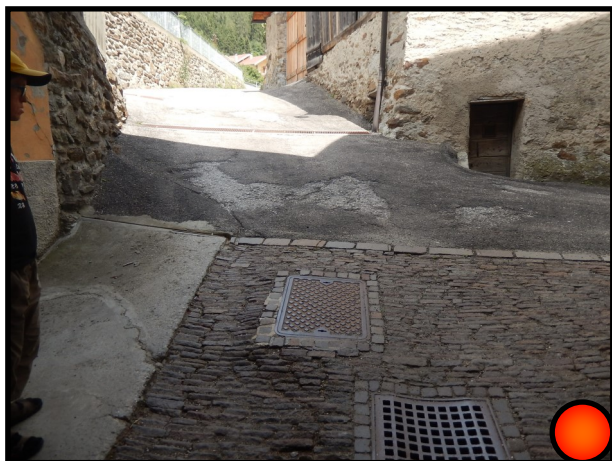
Continuando a percorrere la via che porta alla parte alta della frazione troviamo il manto stradale particolarmente sconnesso.

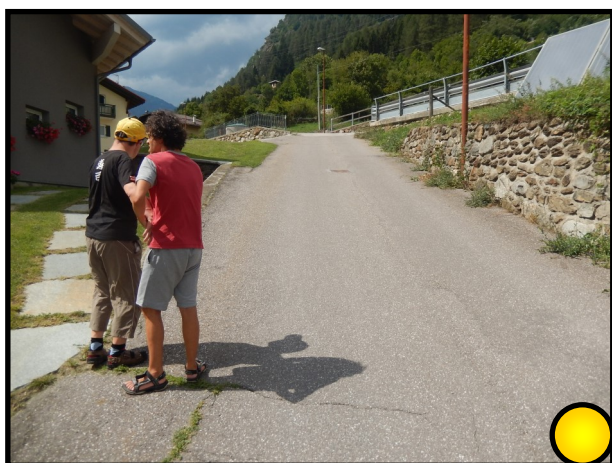
La strada continua con un buon manto stradale asfaltato. Non vi è la presenza di camminamento pedonale.

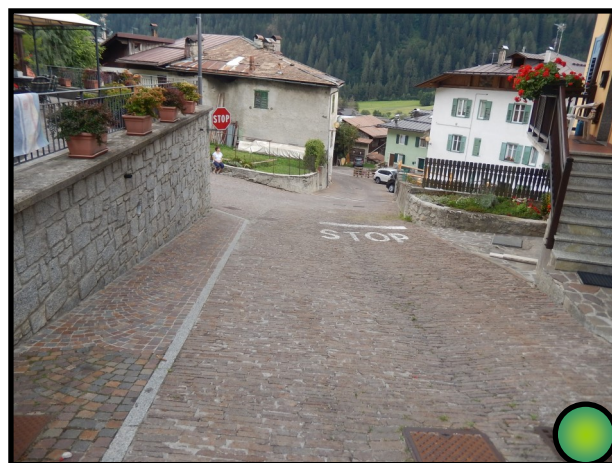
In questo punto troviamo il manto in ottimo stato e vi è la presenza del marciapiede di larghezza 120 cm.

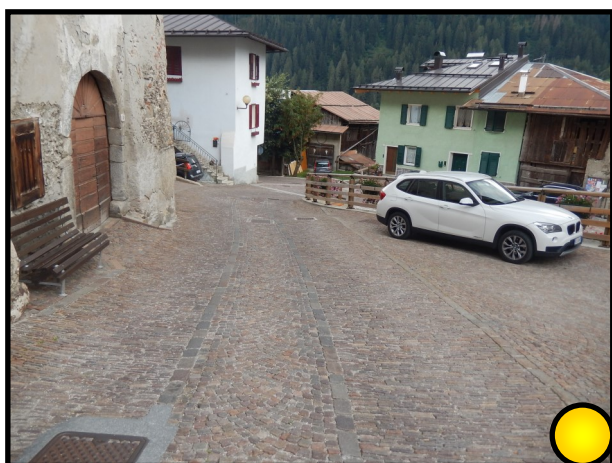
La strada termina senza il camminamento pedonale, ma il manto è buono.

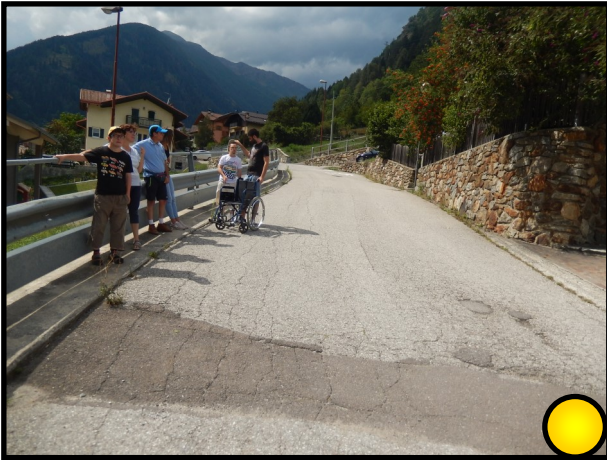
Questa è una strada che costeggia la parte superiore del paese. È priva di camminamento pedonale, ma il manto è buono.

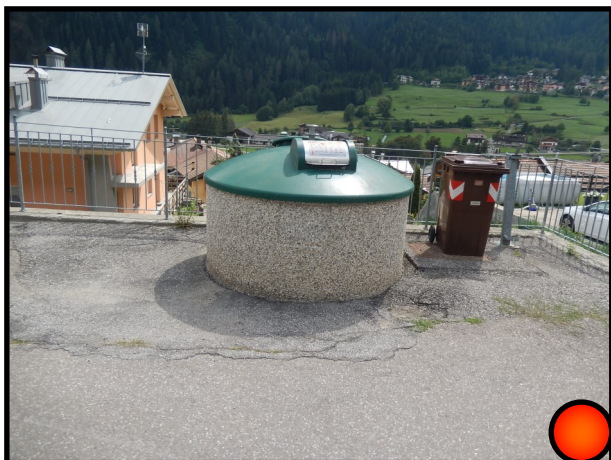
All'inizio della strada troviamo un'area adibita al deposito di rifiuti urbani che presenta un manto disconnesso.

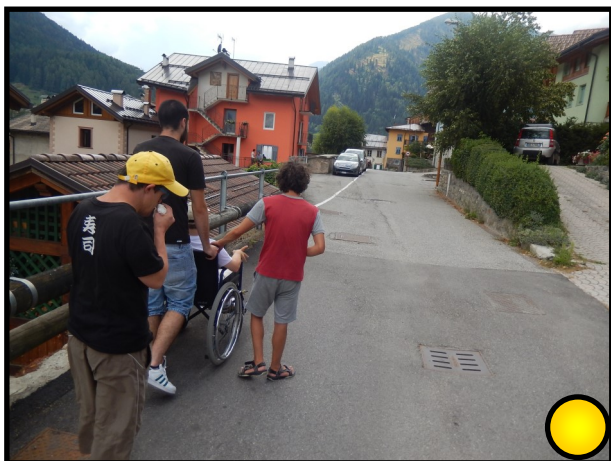
La strada continua in questo punto priva di camminamento pedonale, ma il manto è buono.

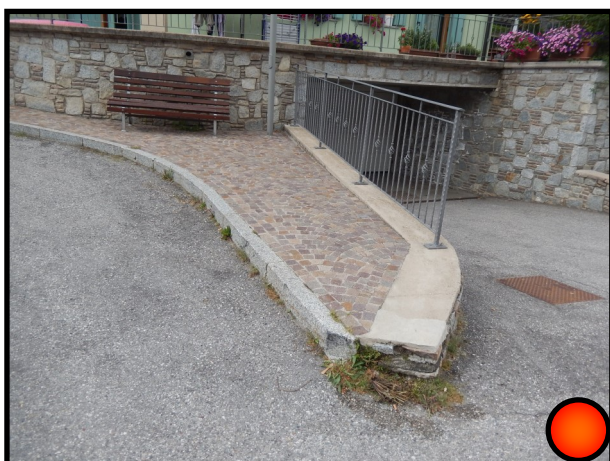
Troviamo l'inizio del marciapiede con uno scalinio di 13 cm che rappresenta un'importante barriera architettonica.

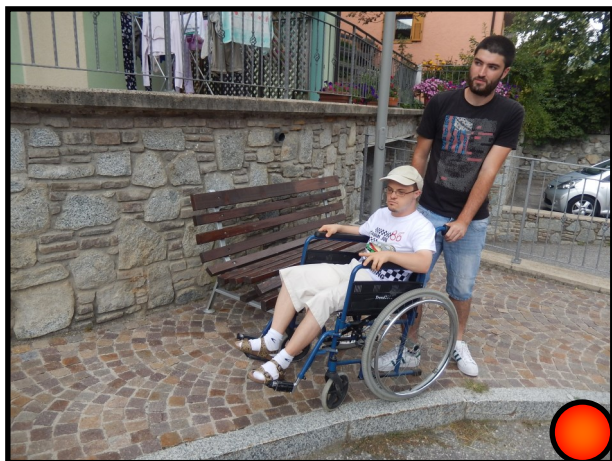
Qui vediamo il marciapiede con un ottimo manto stradale e una larghezza idonea ma vi è una panchina che limita il passaggio di una carrozzina (ci si passa a filo).

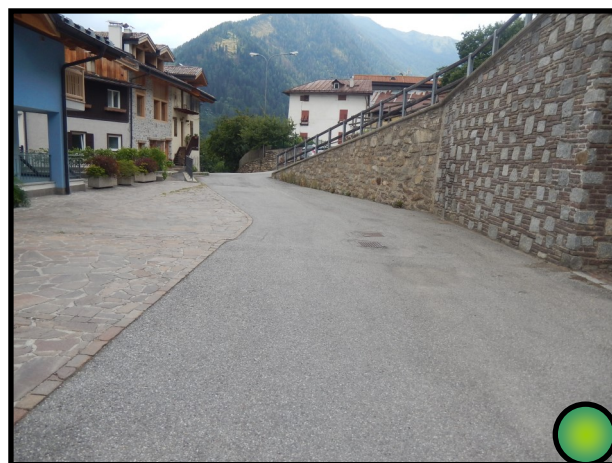
Il manto della strada è in ottimo stato.

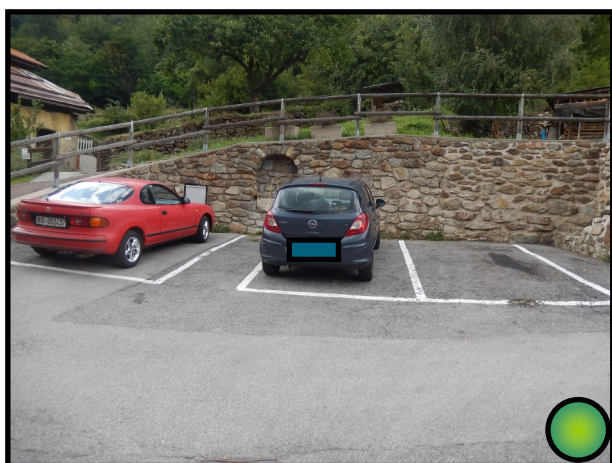
Troviamo qui tre posti auto ben delimitati.

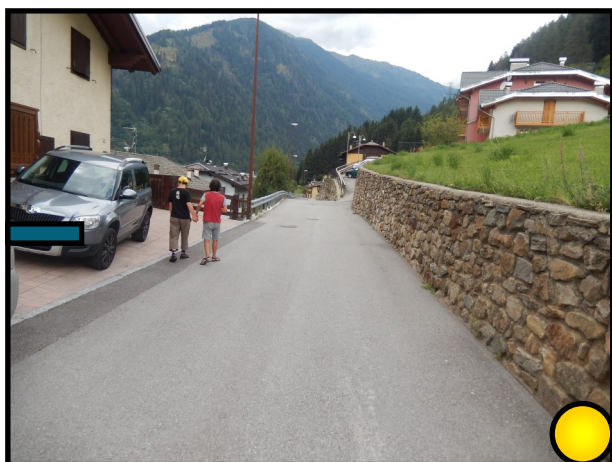
Lungo questa strada non vi è la presenza di un camminamento pedonale.

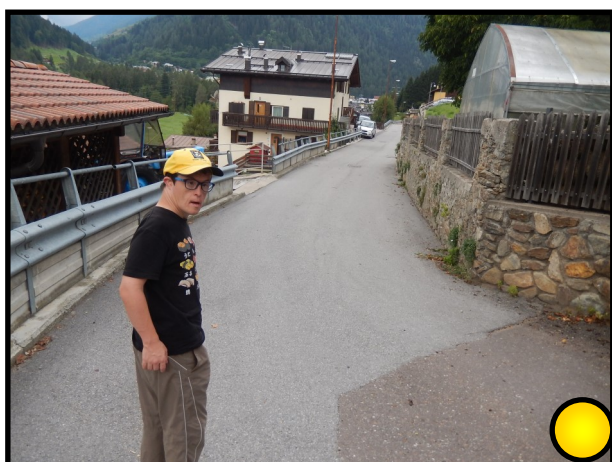
Anche in questo punto non vi è la presenza di un camminamento pedonale per un sicuro transito dei cittadini.

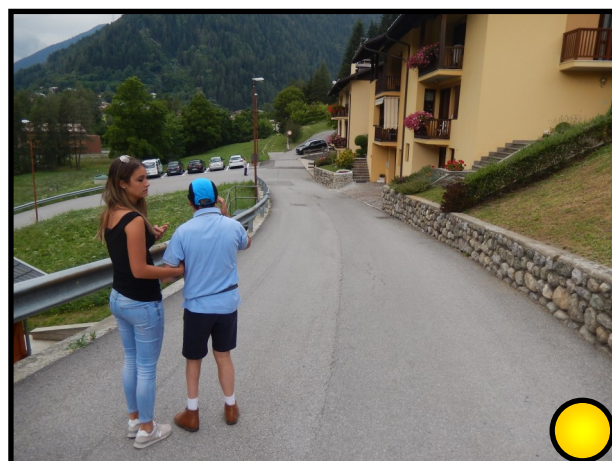
Continua a mancare il camminamento pedonale, ma il manto della strada è buono.

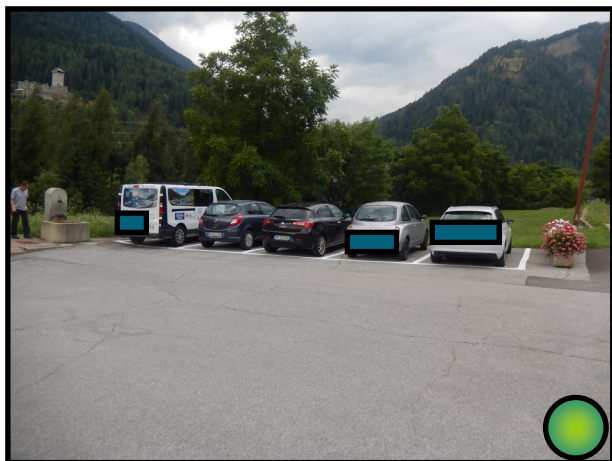
Troviamo qui un piccolo parcheggio con posti auto ben delimitati.
