# **Progetto UNA VALLE ACCESSIBILE A TUTTI**

## **COMUNE DI OSSANA**

### **REPORT FOTOGRAFICO**

Prima edizione aprile 2019

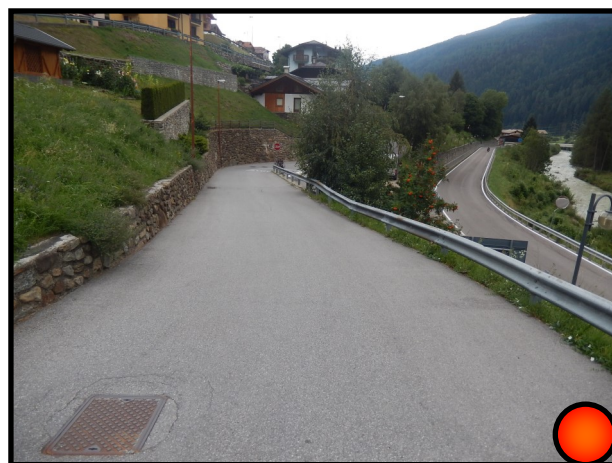
La strada continua poi senza camminamento pedonale.

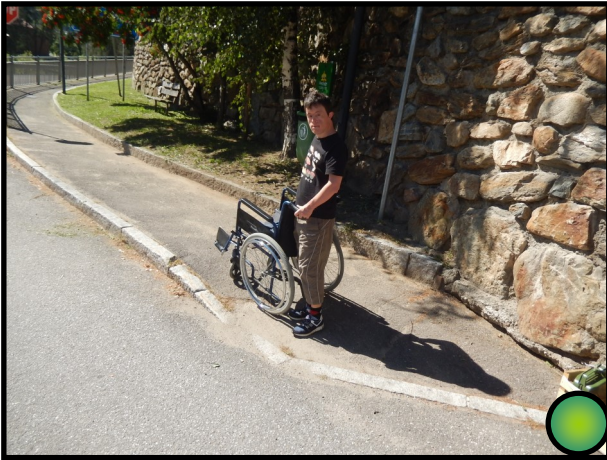
Qui il marciapiede dalla Frazione di Cusiano porta alla Frazione di Fucine. Inizia in questo punto il marciapiede di larghezza 150 cm. Il manto è buono e non vi sono ostacoli.

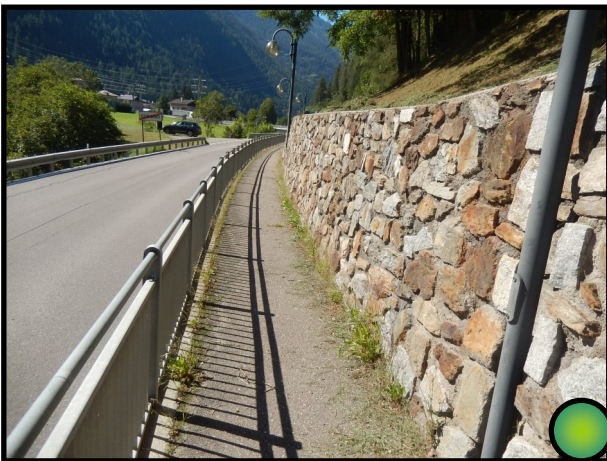
Il marciapiede continua, si presenta rialzato rispetto alla statale e vi è un apposito parapetto di protezione. Il manto si presenta in buono stato.

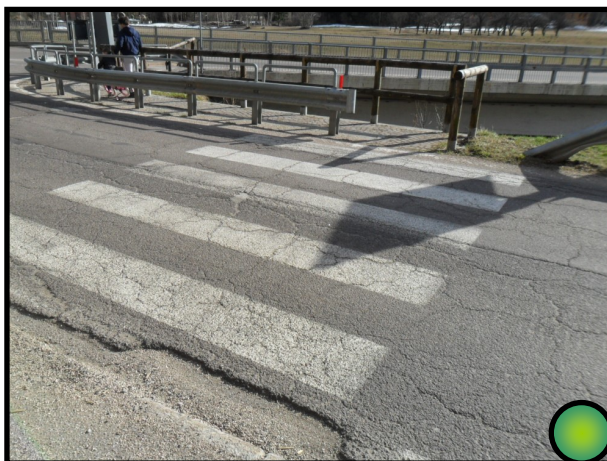
In questo punto è presente un attraversamento pedonale che consente ai pedoni di attraversare in tutta sicurezza. Questo si presenta come un manto leggermente irregolare, ma non costituisce un'effettiva barriera.

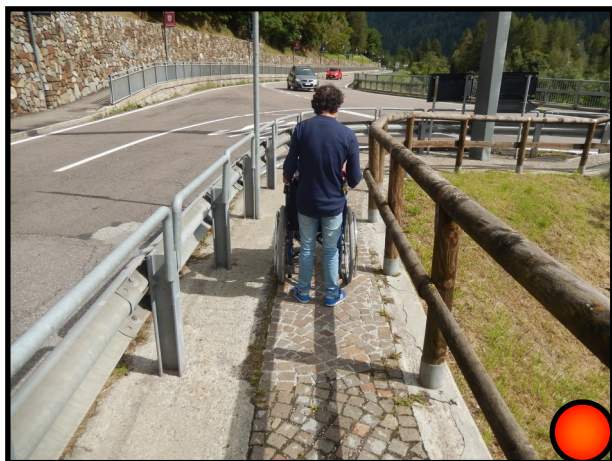
In questo punto il marciapiede risulta sconnesso è quindi difficile il transito per una persona costretta in carrozzina.

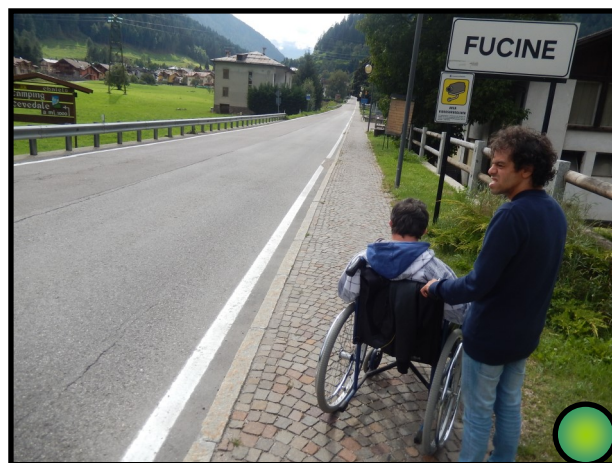
Il marciapiede continua con una larghezza idonea di 130 cm, il manto è buono.

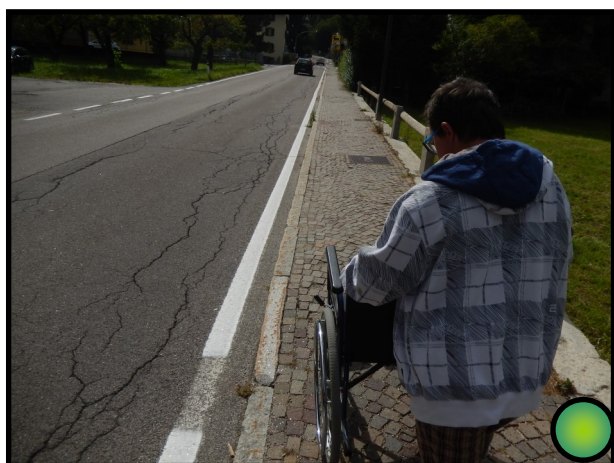
Per tutta la lunghezza del marciapiede il manto non presenta barriere particolari anche se i sanpietrini in qualche punto sono leggermente rovinati.

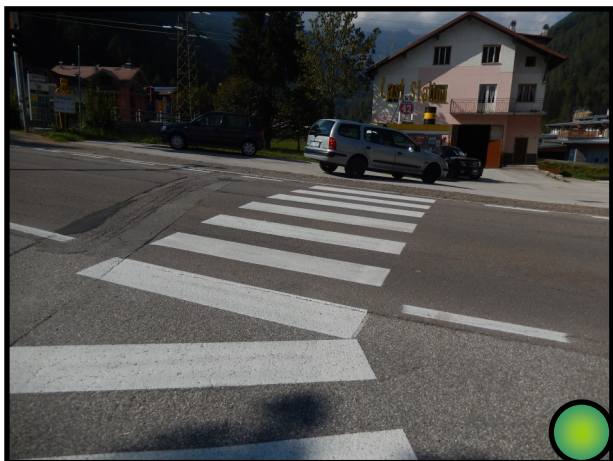
L'attraversamento pedonale è idoneo.

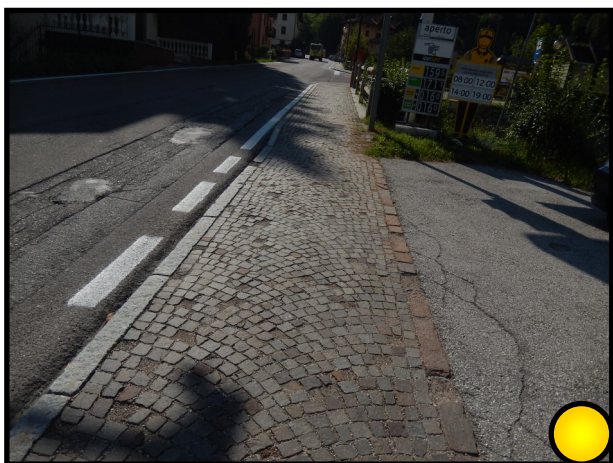
Anche in questo punto il marciapiede continua con una larghezza idonea, il manto risulta leggermente sconnesso.

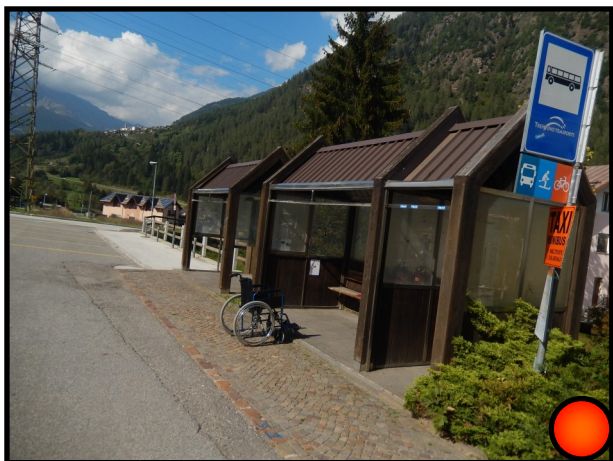
Troviamo poi la fermata delle corriere dove per entrare nell'area sosta vi è uno scalino di 3 cm. Il manto esterno risulta leggermente sconnesso.

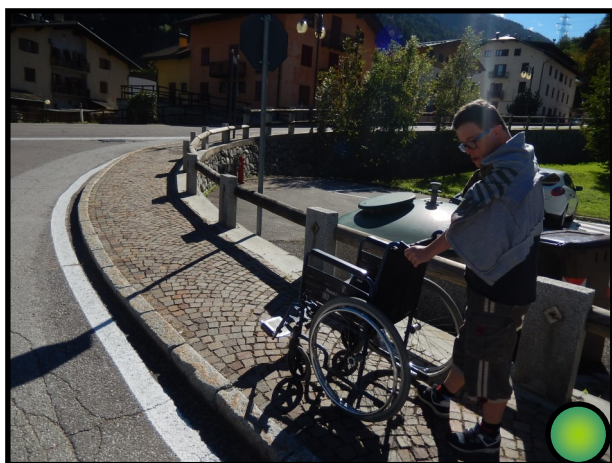
Una volta saliti sul marciapiede, questo risulta in buono stato con una larghezza idonea di 140 cm.

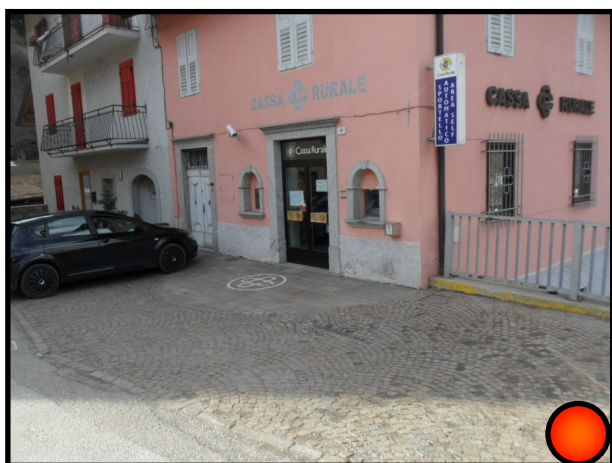
Troviamo in questo punto l'edificio che ospita la Cassa Rurale. Sull'esterno troviamo delle macchine parcheggiate, ma non vi sono posti auto riservati ai disabili.

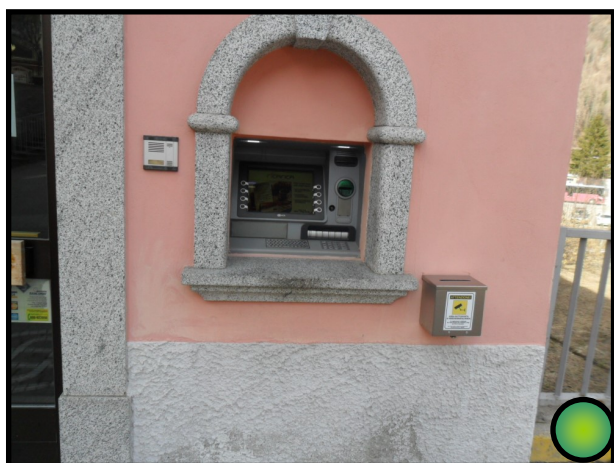
Il bancomat si trova ad un'altezza idonea di 110 cm.

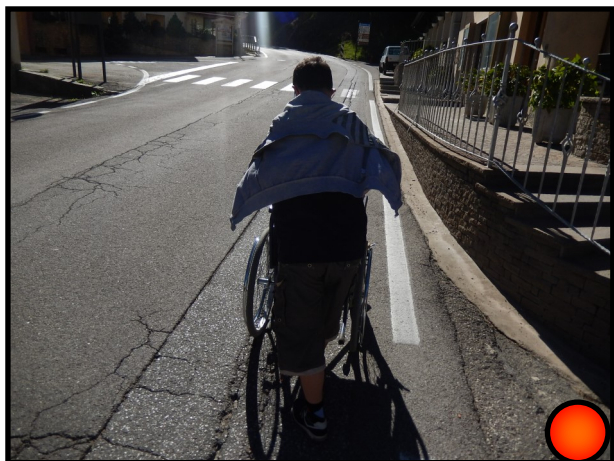
In questo tratto si è costretti a transitare sulla strada statale vista la mancanza di un camminamento pedonale.

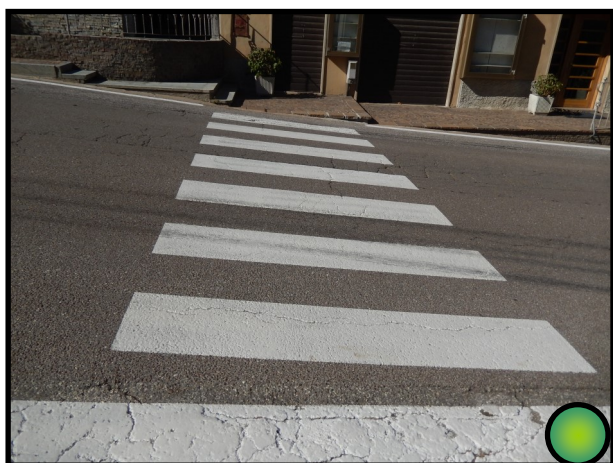
L'attraversamento è idoneo, non vi sono barriere.

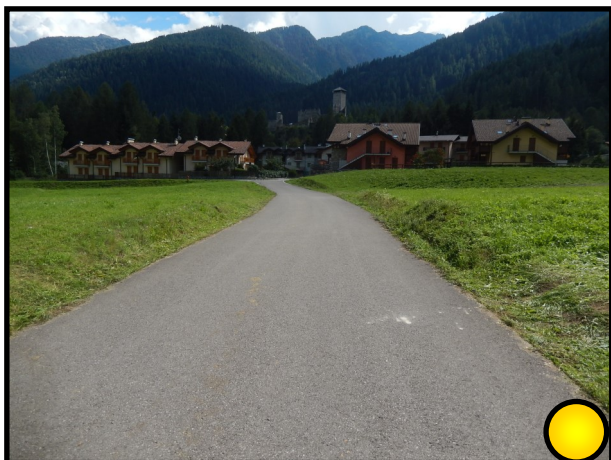
Dalla strada statale imbocchiamo Via della Fornas che nel primo tratto si presenta priva di camminamento pedonale, il manto è nuovo.

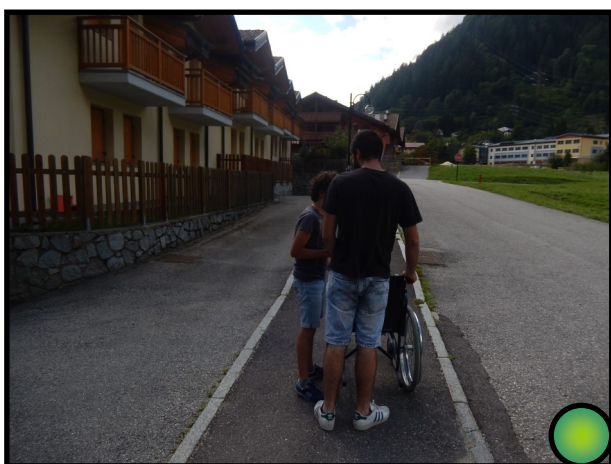
Inizia qui il marciapiede che si presenta in ottimo stato con una larghezza di 180 cm.

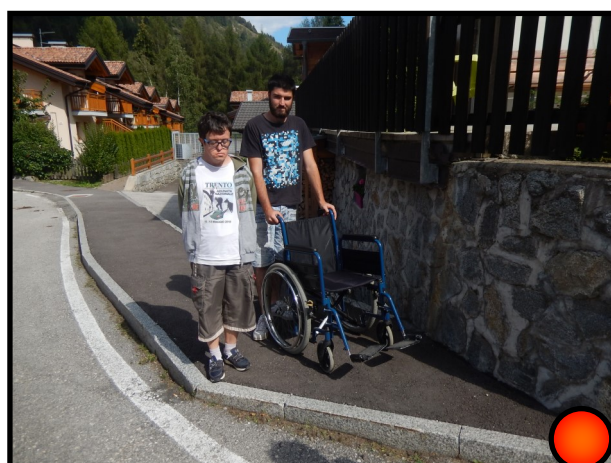
Il marciapiede termina in questo punto con uno scalino di 12 cm.

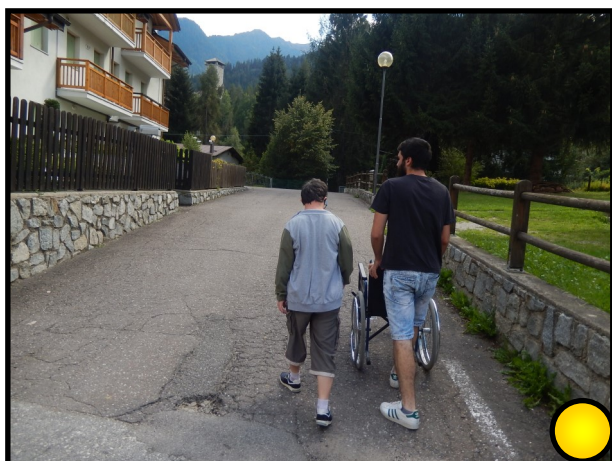
In questo tratto si è costretti a transitare in strada, vista la mancanza del camminamento pedonale.

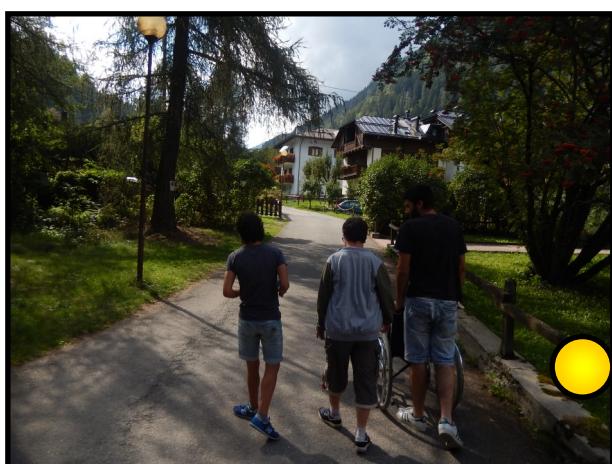
Anche in questo punto è assente il camminamento pedonale.

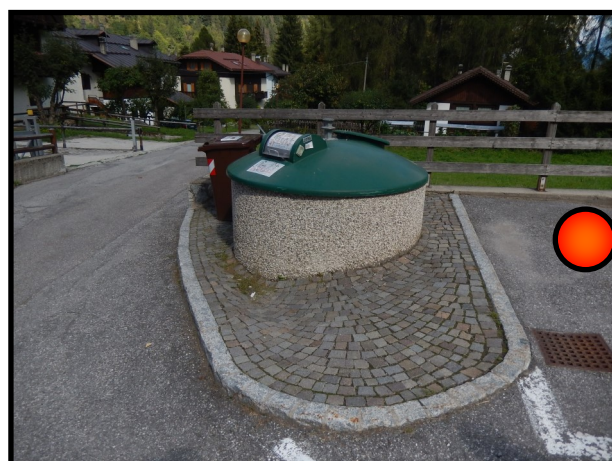
L'area adibita al deposito di rifiuti urbani si trova leggermente rialzata presentando una barriera, vi è infatti uno scalino di 12 cm.

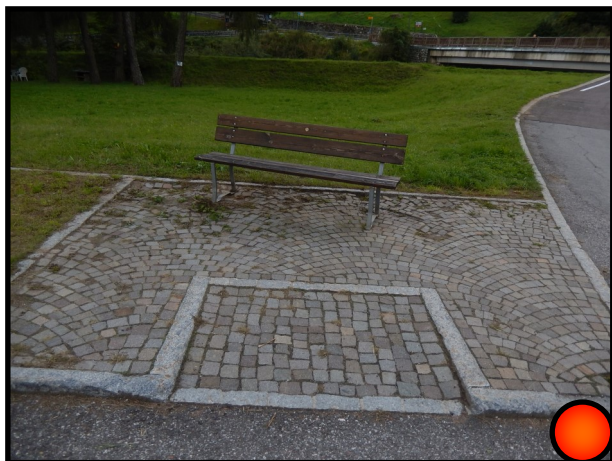
L'area sosta si presenta un manto sconnesso.  
Idonea la rampetta di accesso.

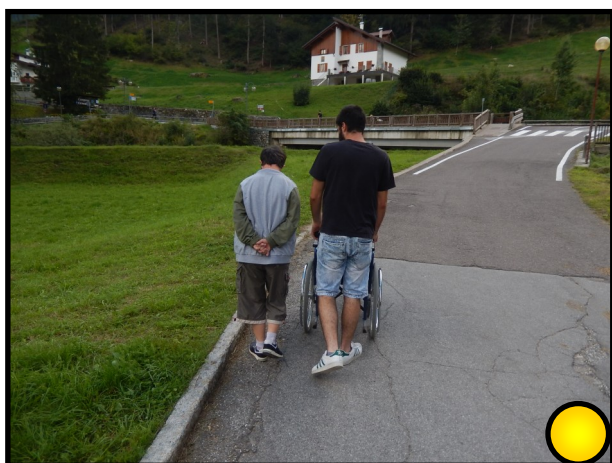
In questo punto non vi è la presenza del marciapiede, il manto della strada è buono.

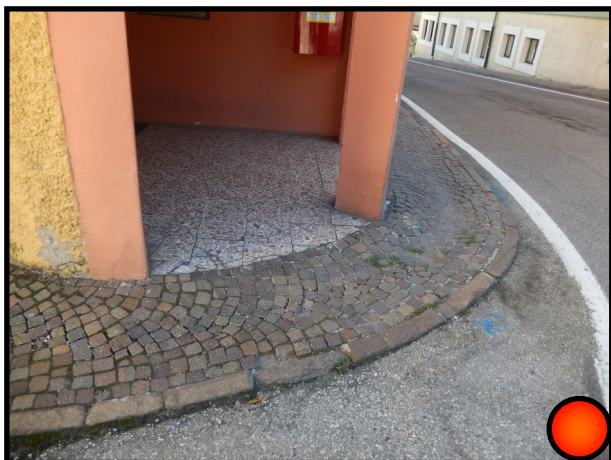
Inizia qui Via Bartolomeo Bezzi, sul lato destro della strada il marciapiede si presenta particolarmente sconnesso.

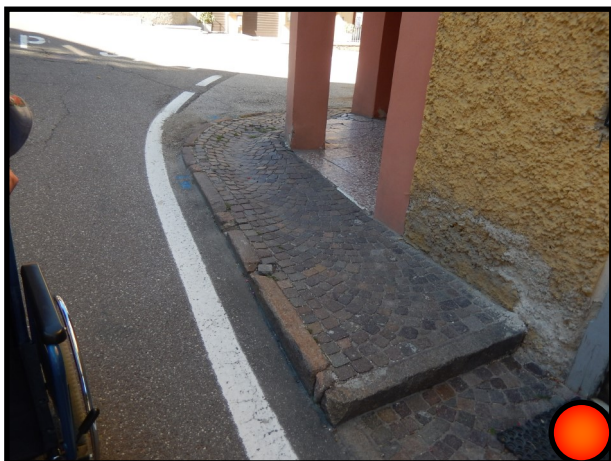
Come si può osservare il marciapiede presenta uno scalino di 11 cm.

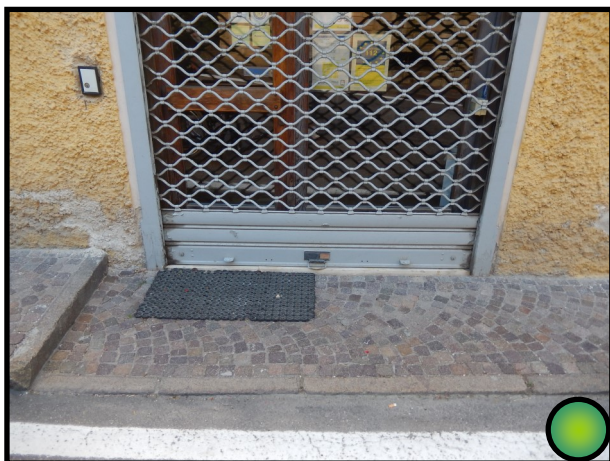
L'ingresso alla Posta è sbarrierato, l'interno è spazioso e agibile anche per una persona in carrozzina.

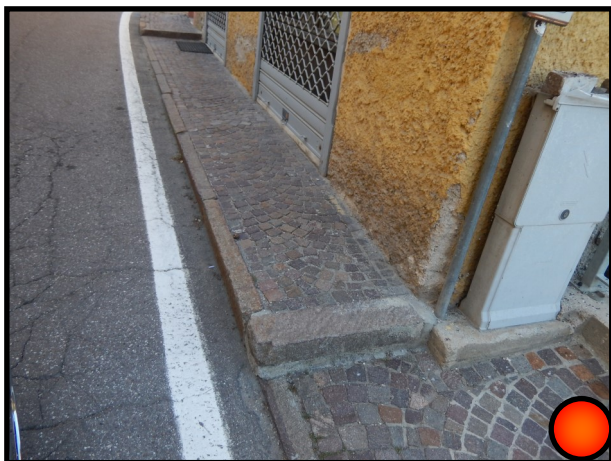
In questo punto troviamo un secondo gradino nel marciapiede di 16 cm di altezza.

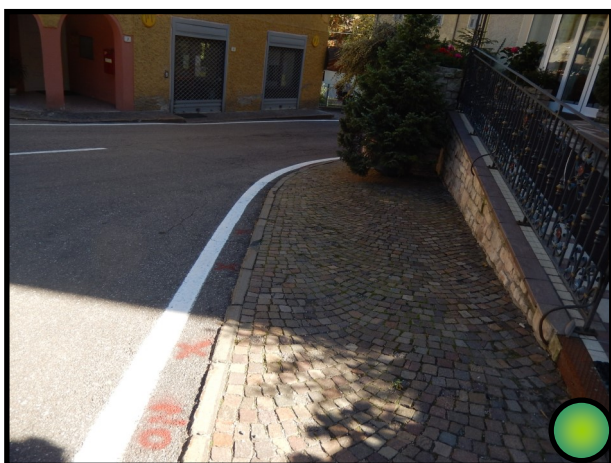
Sul lato destro della strada troviamo un secondo marciapiede, che in questo punto si presenta in ottimo stato.

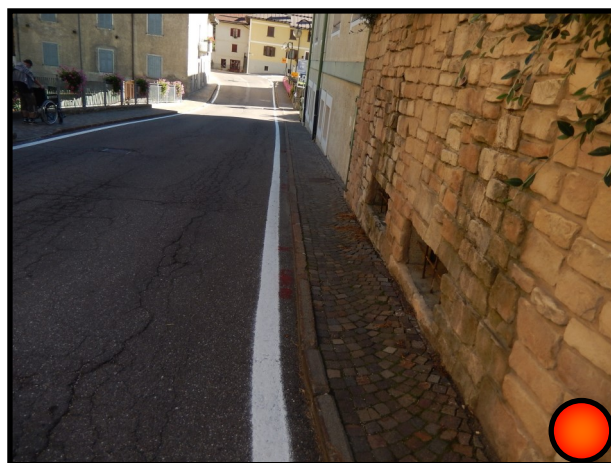
Qui il marciapiede è molto stretto, 70 cm, è quindi impossibile transitarvi con una carrozzina.

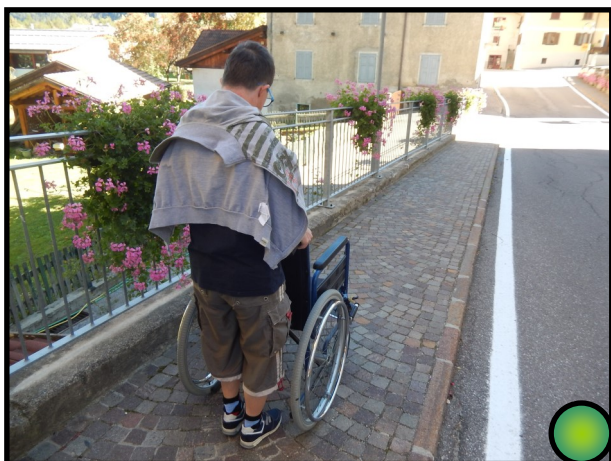
Continuando sul marciapiede di destra, questo si presenta in ottimo stato con una larghezza idonea.

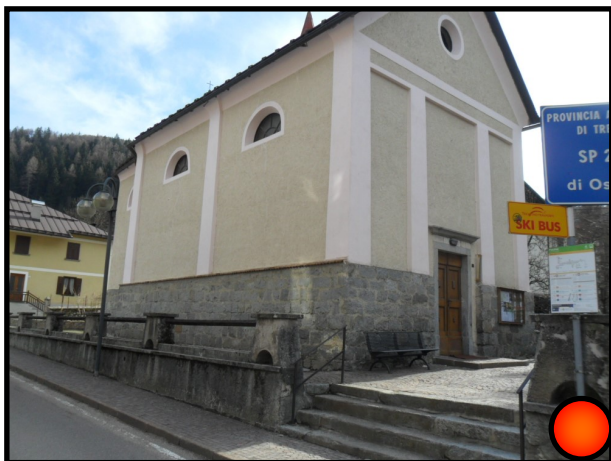
Troviamo qui la chiesa che presenta una scalinata per accedervi.

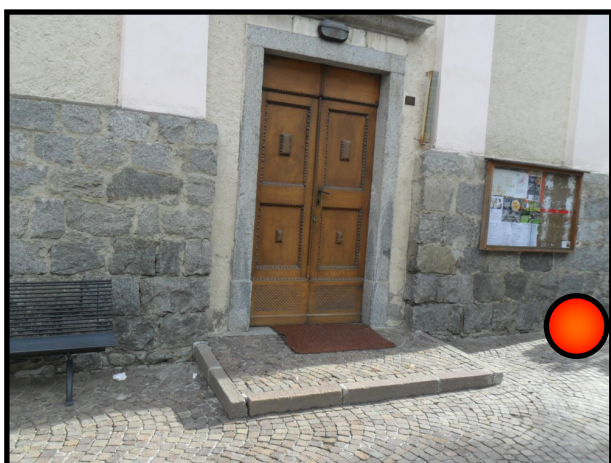
L'ingresso alla chiesa si trova rialzato di 12 cm la porta è inoltre molto pesante. Una persona in carrozzina avrà quindi difficoltà ad entrarvi. Esiste, comunque, un ingresso sbarrierato per accedere alla chiesa sull'altro lato

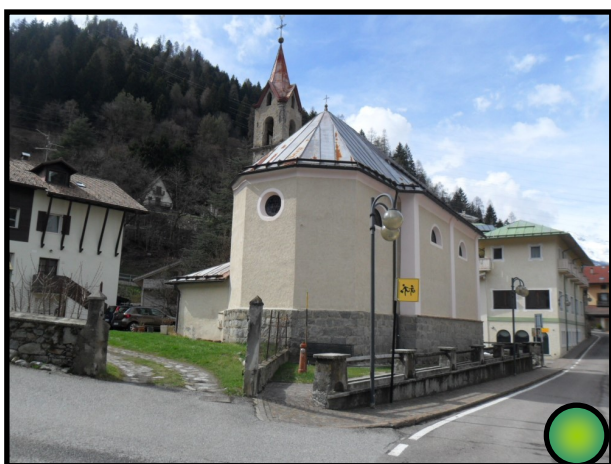
La pavimentazione esterna alla chiesa è in ottime condizioni.

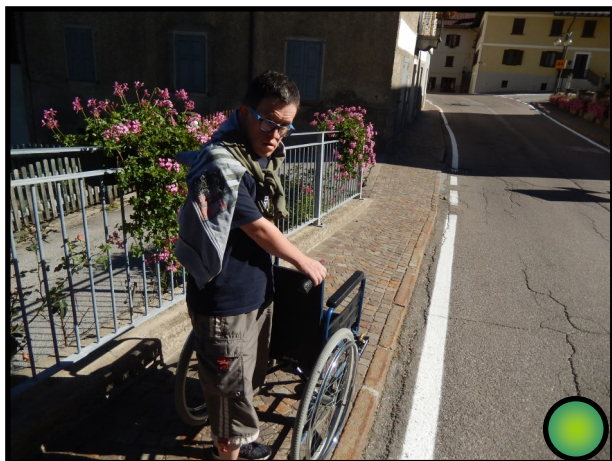
Il marciapiede continua in ottimo stato, con una larghezza idonea di 130 cm, il manto è molto regolare.

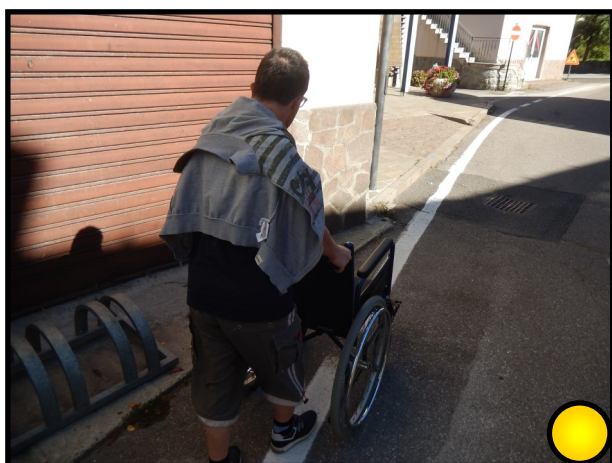
La strada continua priva di camminamento pedonale che consente il transito sicuro dei cittadini.

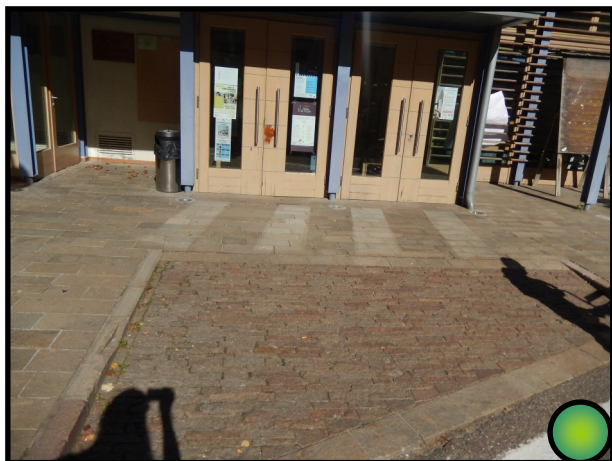
L'ingresso esterno della biblioteca e del cinema si presenta pavimentato con sanpietrini in ottimo stato. Non vi è alcuna barriera.

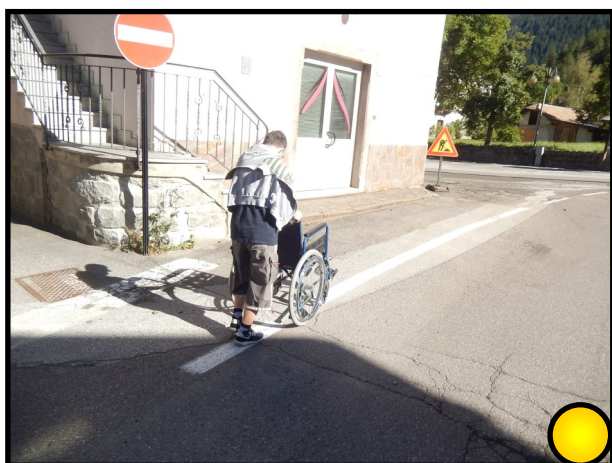
Anche in questo tratto non vi è la presenza di camminamento pedonale.

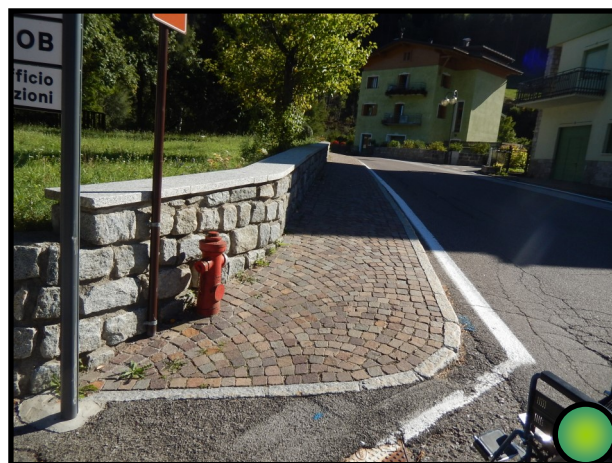
Continuando troviamo l'inizio del marciapiede che si presenta in ottimo stato, con una larghezza di 150 cm, privo di barriere architettoniche.

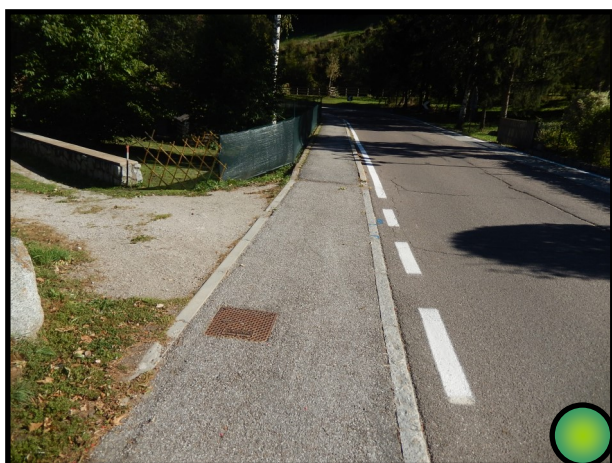
Il marciapiede continua in buono stato con una larghezza di 150 cm.

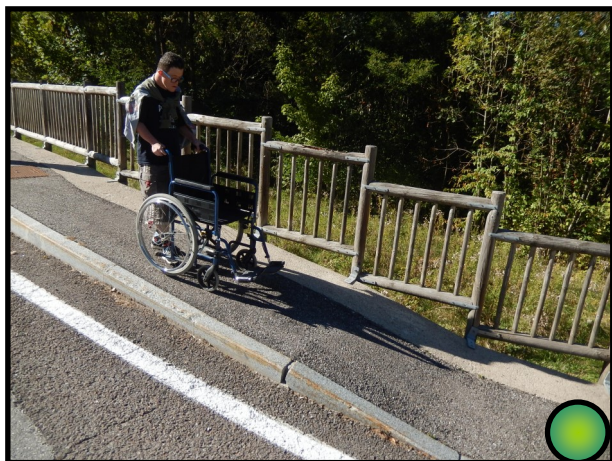
La morfologia del territorio fa sì che in questo punto il marciapiede sia abbastanza ripido. Il manto è buono e la larghezza idonea.

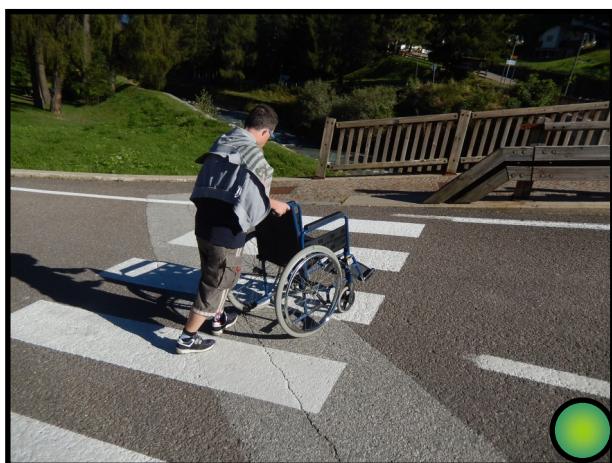
L'attraversamento pedonale è idoneo e non presenta barriere.

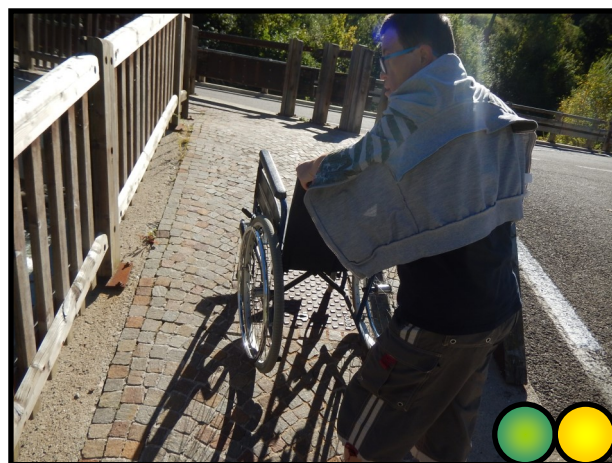
Anche in questo punto il marciapiede prevede una salita importante. Non vi sono però ostacoli particolari.

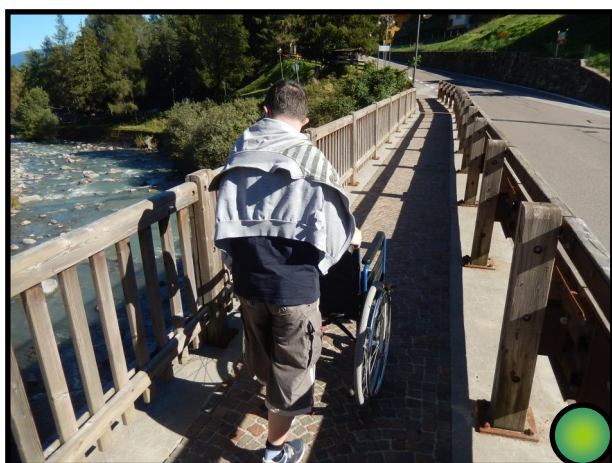
Il marciapiede continua sul ponte in ottime condizioni.

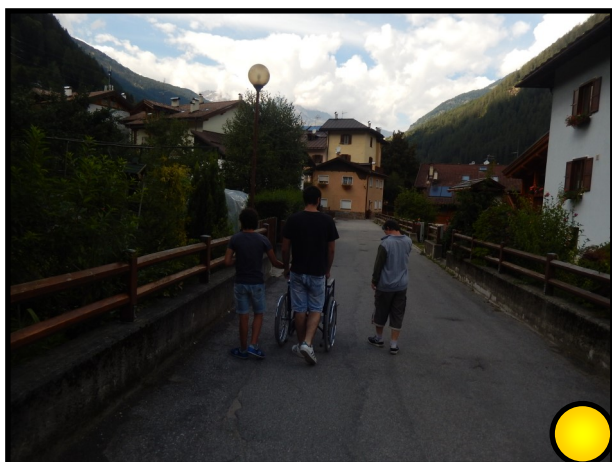
Nel cuore della frazione di Fucine troviamo Via San Carlo. La strada si presenta senza camminamento pedonale ma il manto stradale è buono.

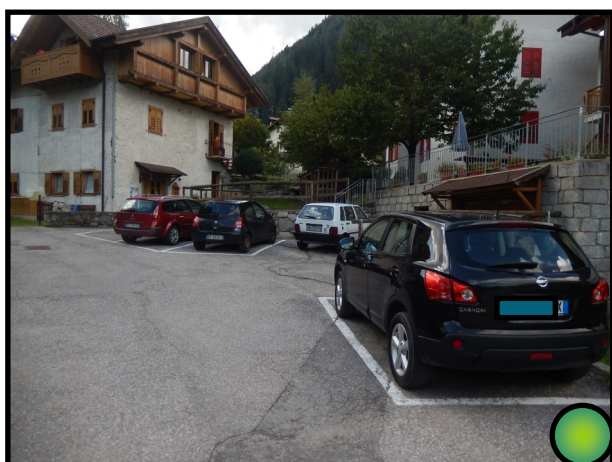
Continuando troviamo quattro posti auto ben delimitati.

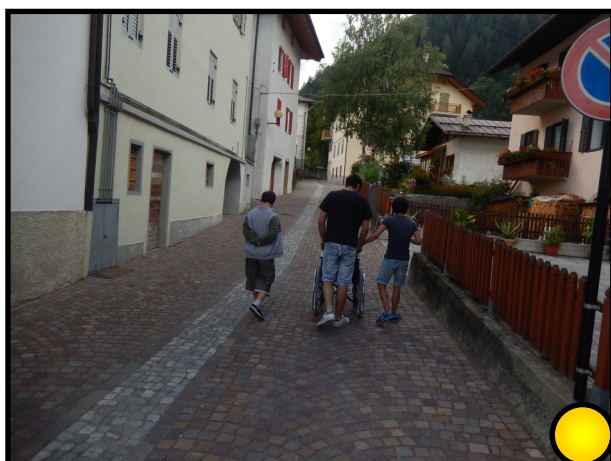
La strada in questo punto è ricoperta da sanpietrini in ottimo stato, non vi è però un camminamento pedonale per il transito sicuro dei cittadini.

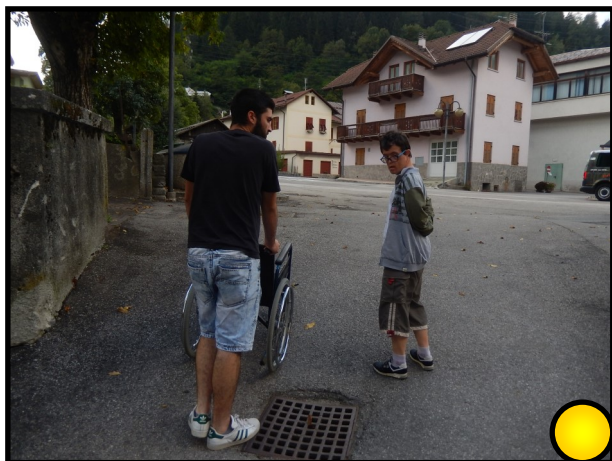
Arriviamo qui nella piazzetta che è sprovvista di camminamento pedonale.

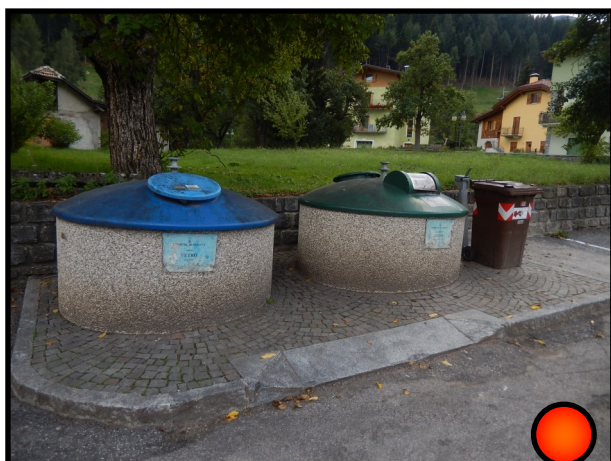
L'area adibita alla raccolta differenziata si presenta leggermente rialzata. Poco agibile per una persona in carrozzina.

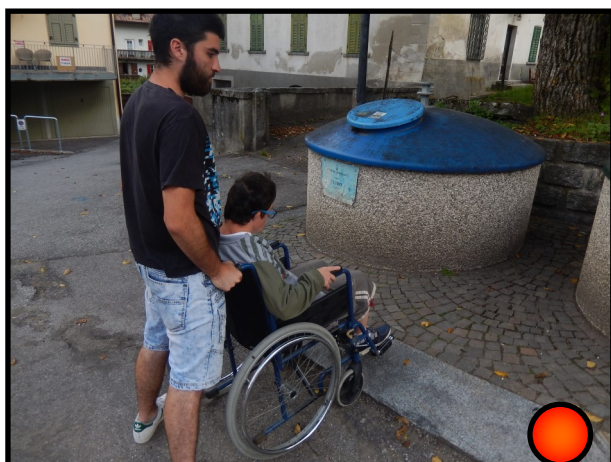
La rampetta presenta uno scalino di 2 cm che non consente la salita autonoma di una persona in carrozzina.

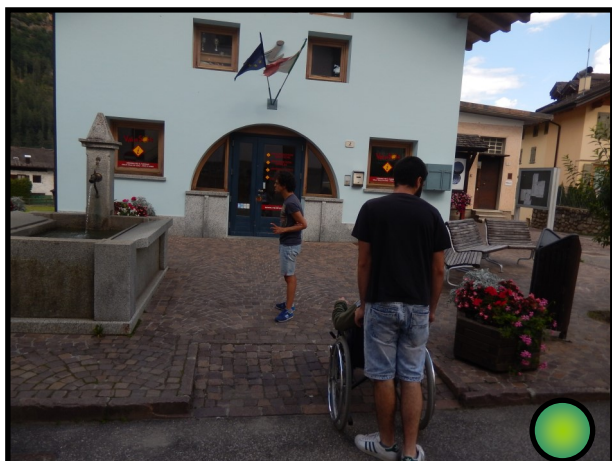
La parte esterna all'ufficio turistico si presenta completamente sbarrierata. Vi è un'ottima rampa che consente a tutti di accedervi.

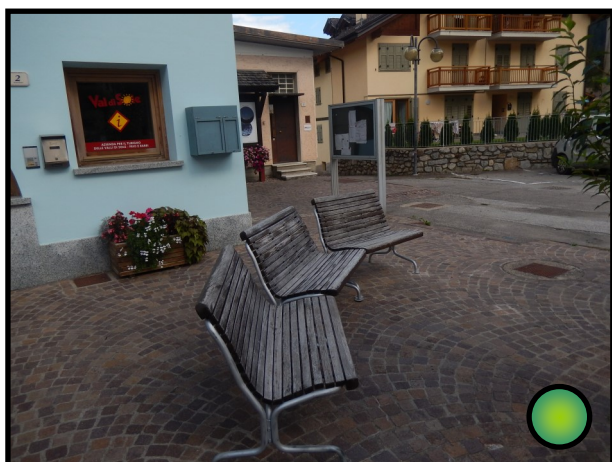
La pavimentazione è ottima.

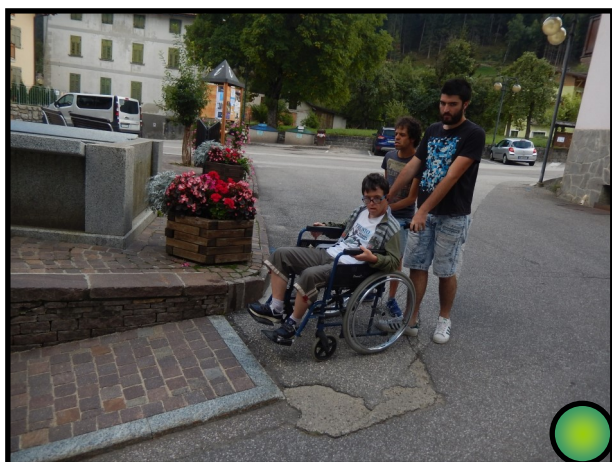
Via San Michele inizia con un marciapiede che si presenta in ottimo stato con una larghezza di 100 cm.

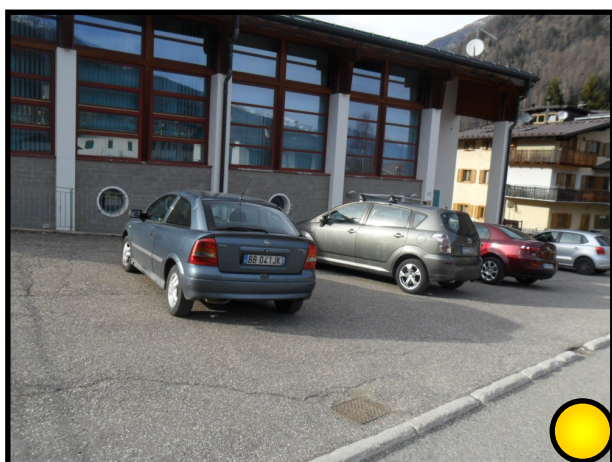
Qui troviamo l'ingresso al bocciodromo. Sull'esterno troviamo delle autovetture parcheggiate ma non vi sono posti auto ben delimitati. Il manto è buono.

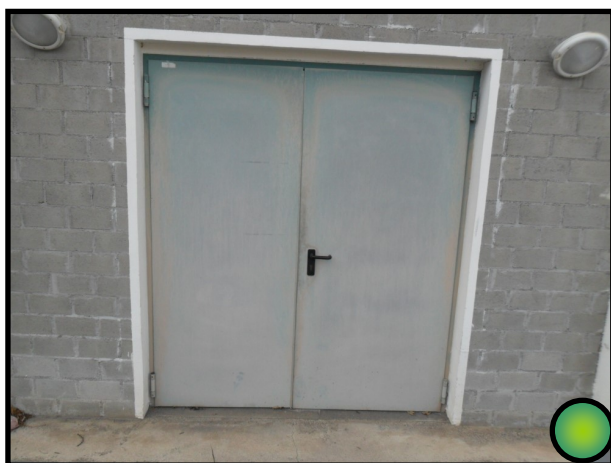
L'ingresso al bocciodromo non presenta barriere.

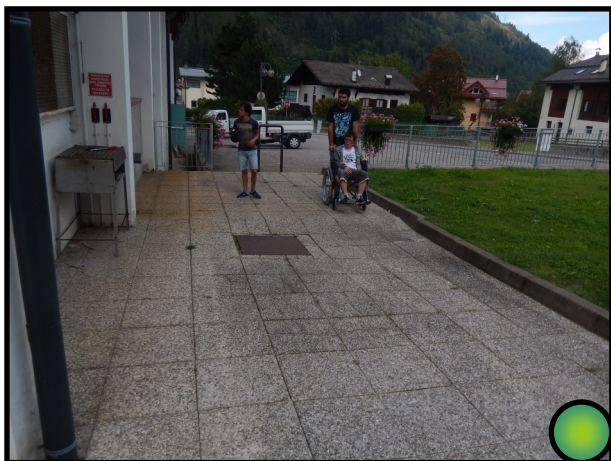
La pavimentazione esterna è buona.

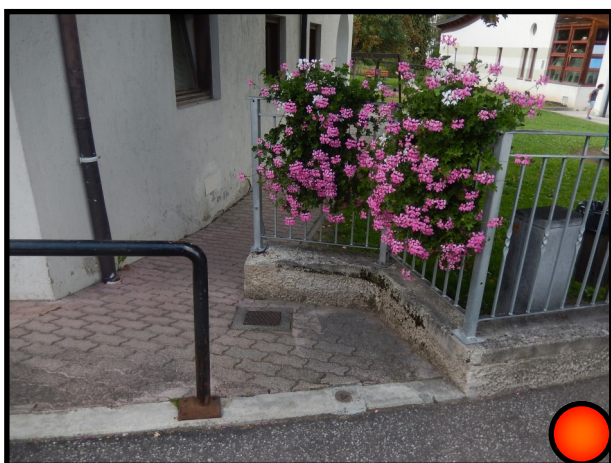
Per accedere al parco giochi vi sono due ingressi. Qui troviamo un primo ingresso: da questa parte è difficile accedervi per una persona in carrozzina o per una mamma con il passeggino in quanto lo spazio di manovra è limitato.

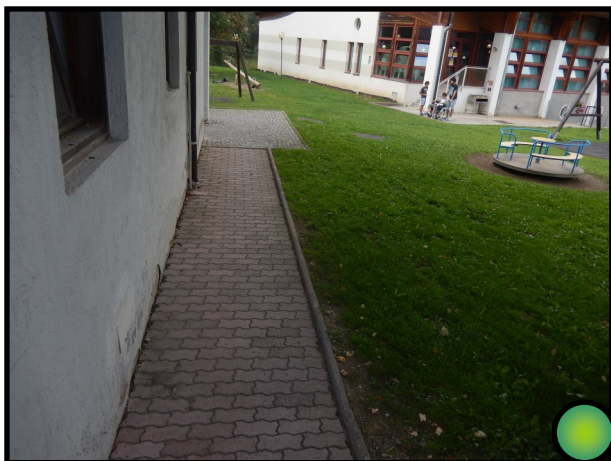
Qui troviamo un corridoio che conduce direttamente al parco.

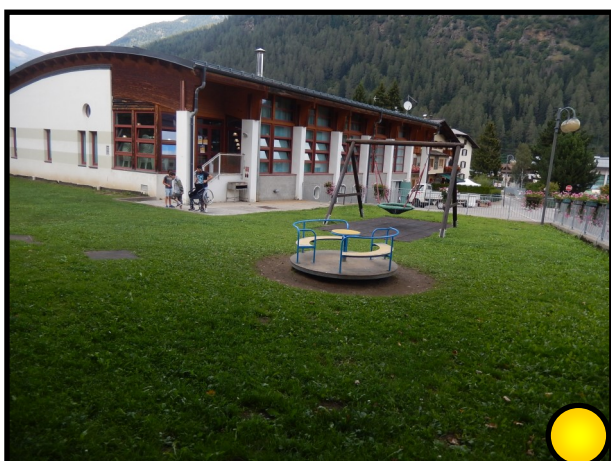
Il parco giochi ha un manto erboso. Una persona in carrozzina fatica a spostarsi all'interno.

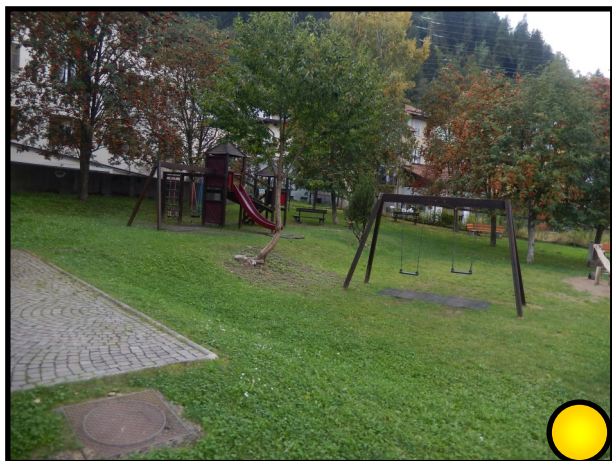
Anche in questa immagine possiamo vedere che non vi sono delle stradine che conducono ai giochi ma il manto è ricoperto d'erba.

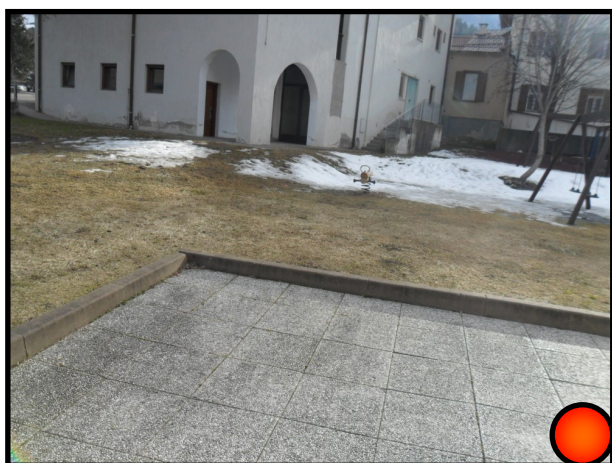
Qui troviamo una secondo ingresso al parco giochi che però presenta uno scalino di 15 cm per entrarvi.

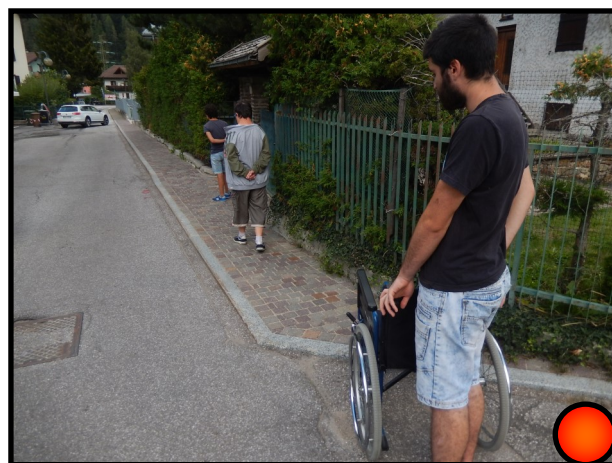
Qui troviamo la continuazione del marciapiede che si presenta in ottimo stato: larghezza di 100 cm e manto ottimo. Presenta però uno scalino di 3 cm per salirvi.

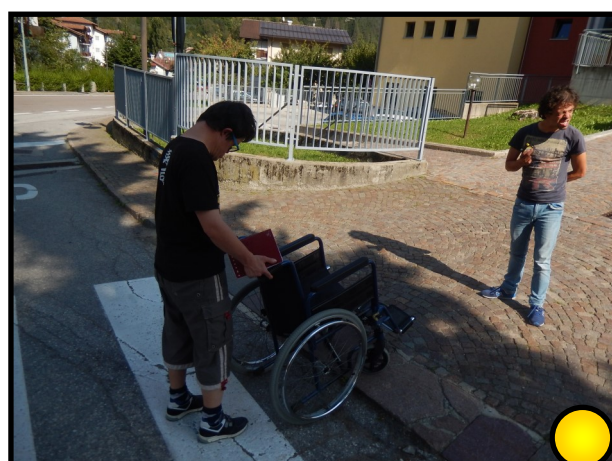
Troviamo qui l'ingresso dell'Istituto Comprensivo Alta Val di Sole. In questo punto troviamo uno scalino di 2 cm.

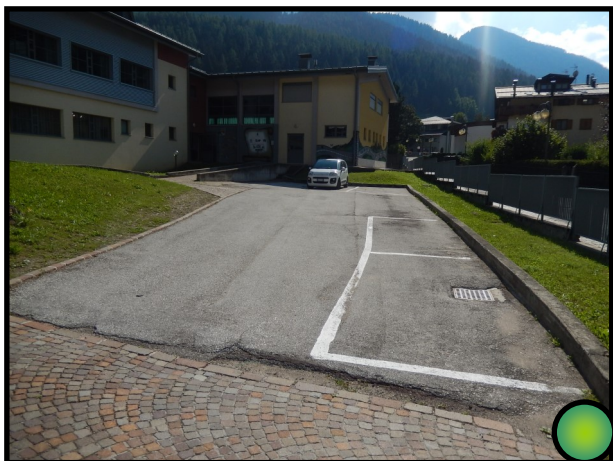
Lo spazio esterno dell'Istituto è completamente sbarrierato.

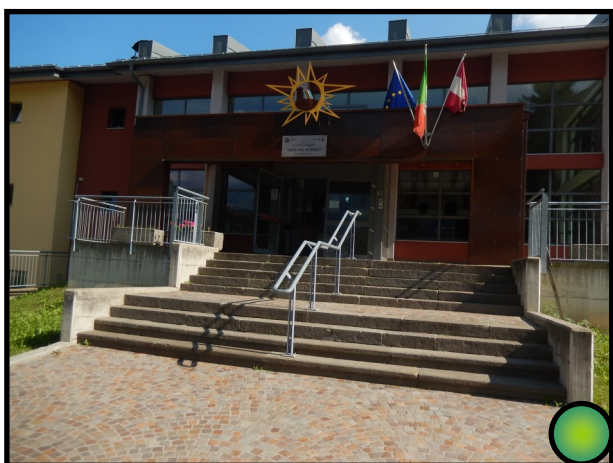
Per accedere all'interno vi è una scalinata provvista di corrimano, ma vi è anche una rampa di accesso.

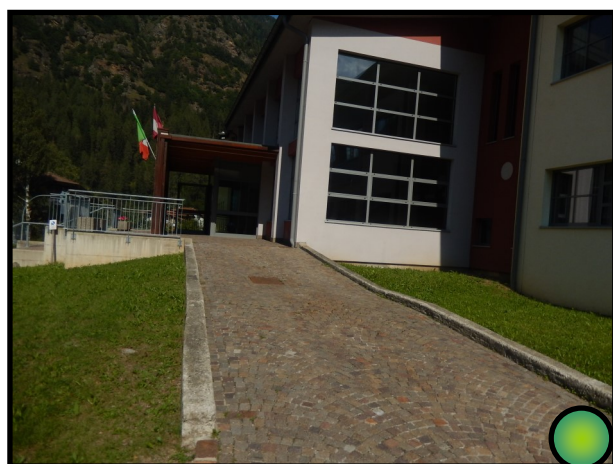
La rampa di accesso si presenta in ottimo stato.

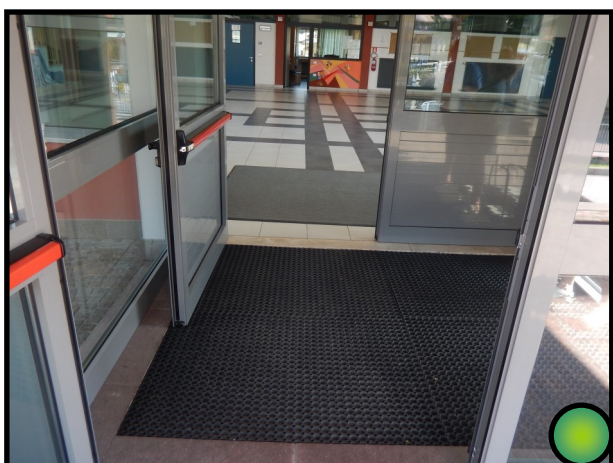
L'ingresso e l'interno dell'edificio non presenta barriere.

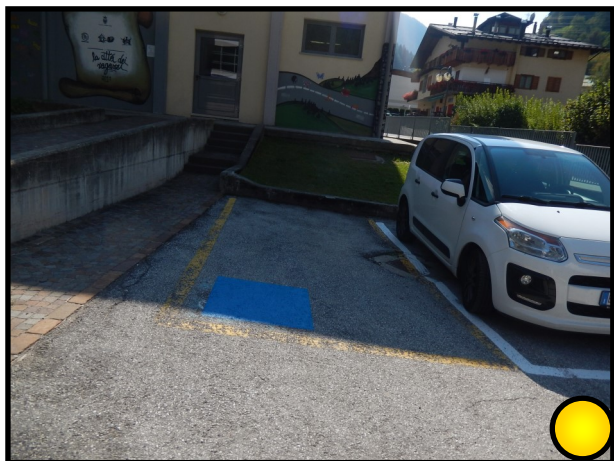
Il parcheggio ospita un posto auto per persone con disabilità che è segnalato con segnaletica orizzontale e non verticale.

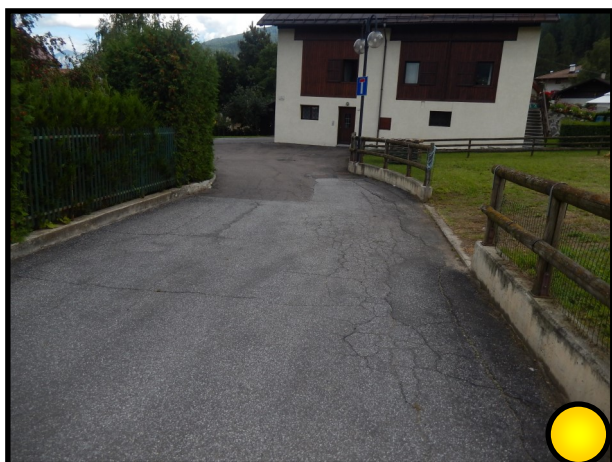
Inizia qui la via, che si presenta in tutta la sua lunghezza priva di camminamento pedonale.

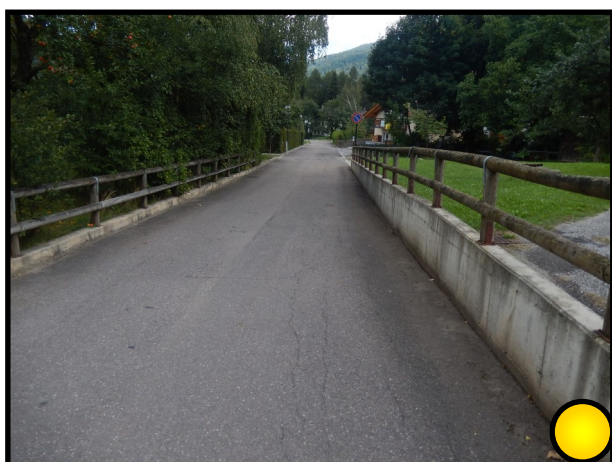
Possiamo vedere che anche in questo punto non vi è il camminamento pedonale ma il manto stradale è ottimo.

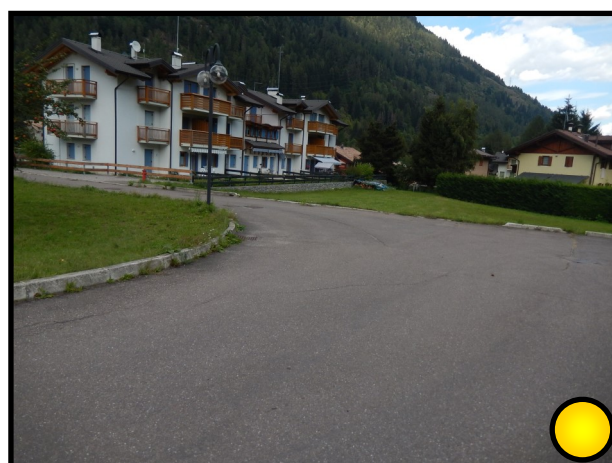
Termina qui la strada, non vi è camminamento pedonale ma il manto anche qui è molto buono.

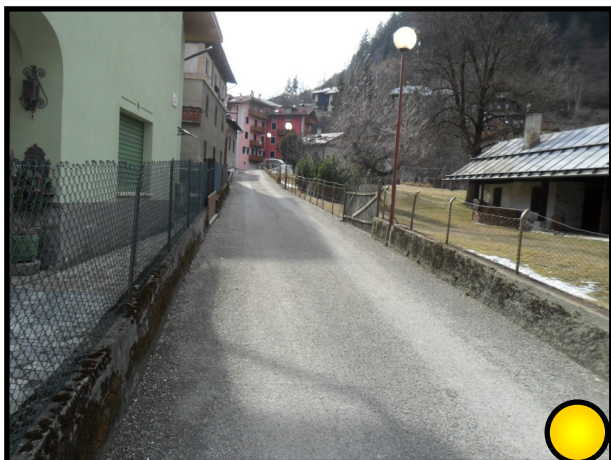
Tutta la strada si presenta priva di camminamento pedonale che consenta un transito sicuro dei pedoni.

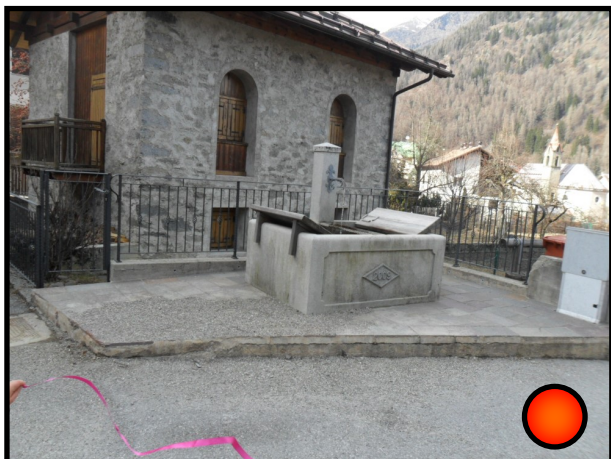
Continuando troviamo una fontana che si trova rialzata di 30 cm rispetto alla strada. Non è pertanto raggiungibile da tutti.

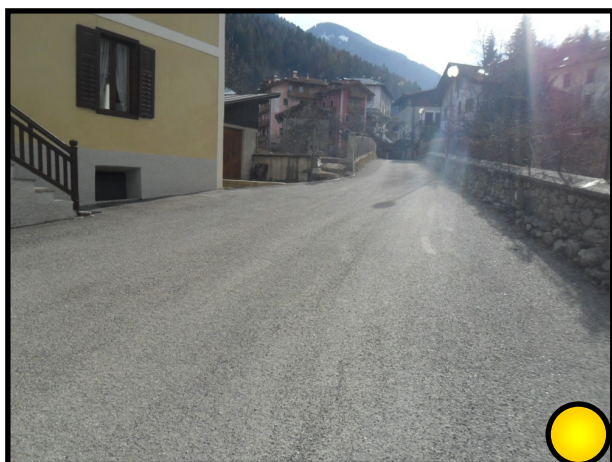
Tutta la strada si presenta priva di camminamento pedonale che consenta un transito sicuro dei pedoni.

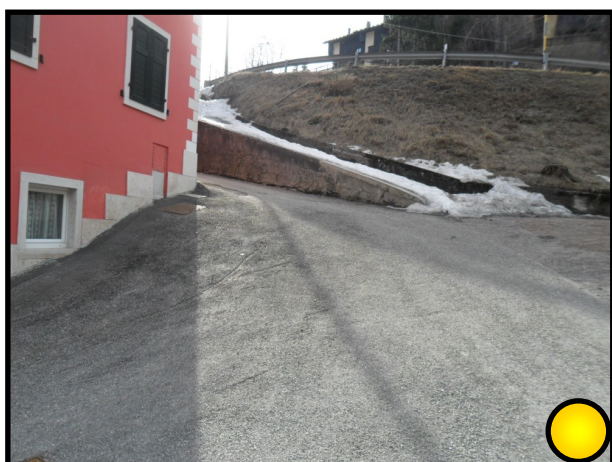
Qui troviamo una stradina secondaria molto ripida che consente di raggiungere delle abitazioni private.
