# **Progetto UNA VALLE ACCESSIBILE A TUTTI**

## **COMUNE DI OSSANA**

### **REPORT FOTOGRAFICO**

Prima edizione aprile 2019

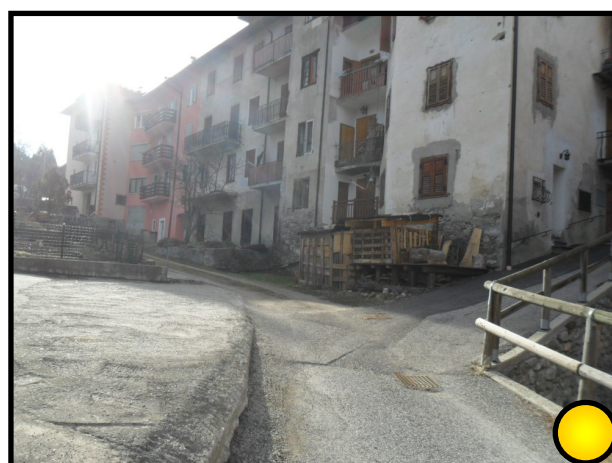
La strada continua poi senza camminamento.

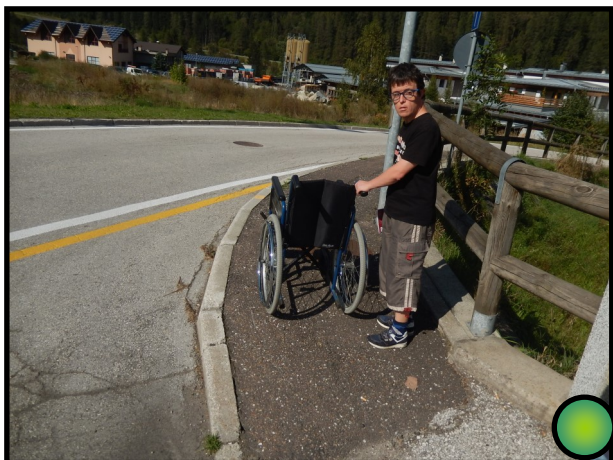
Inizia qui il marciapiede di larghezza 150 cm che si presenta all'inizio in buone condizioni.

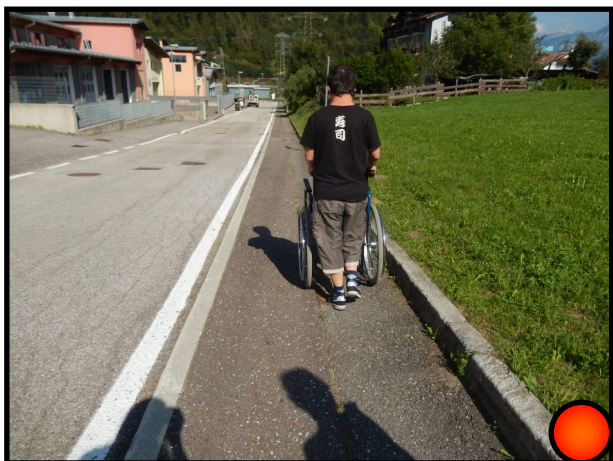
Al centro del marciapiede vi è uno scalino di 3 cm che continua sulla lunghezza per 200 m circa.

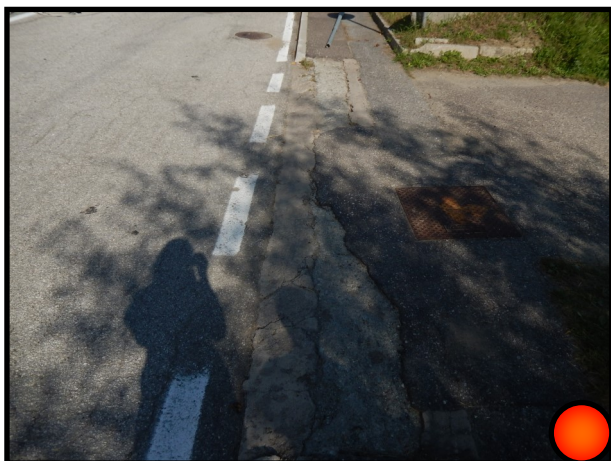
In questo punto il manto si presenta sconnesso.

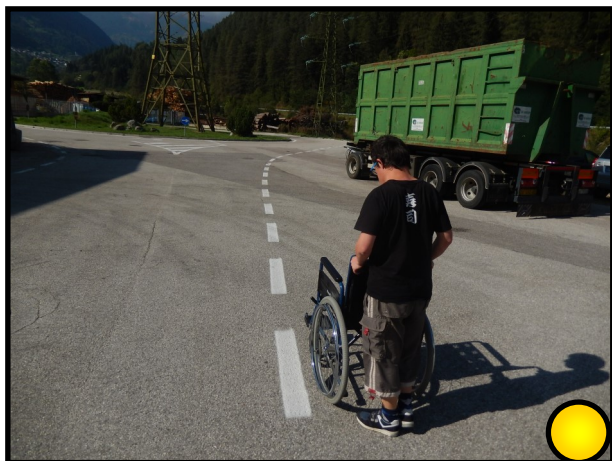
In questo punto non vi è la presenza di un camminamento pedonale, ma il manto è molto buono.

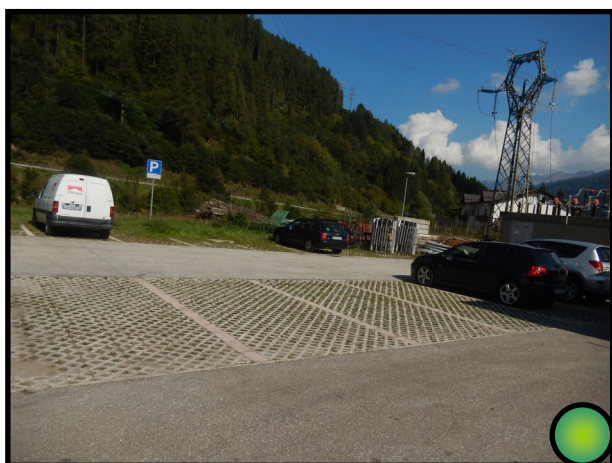
Troviamo qui un parcheggio che ospita diversi posti auto ben delimitati.

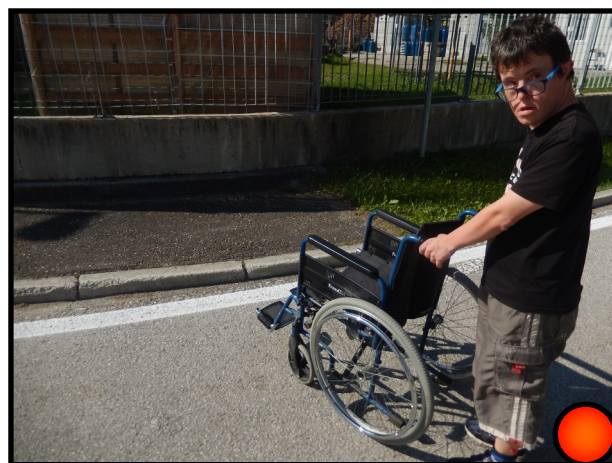
Inizia qui il marciapiede, vi sono 8 cm di scalino per salirvi.

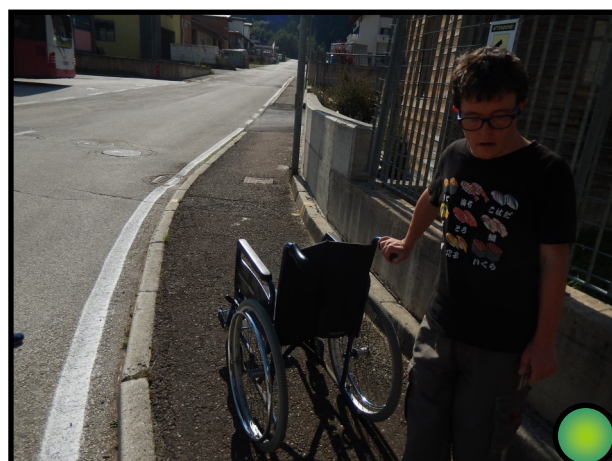
Il marciapiede presenta una larghezza di 150 cm il manto è ottimo.

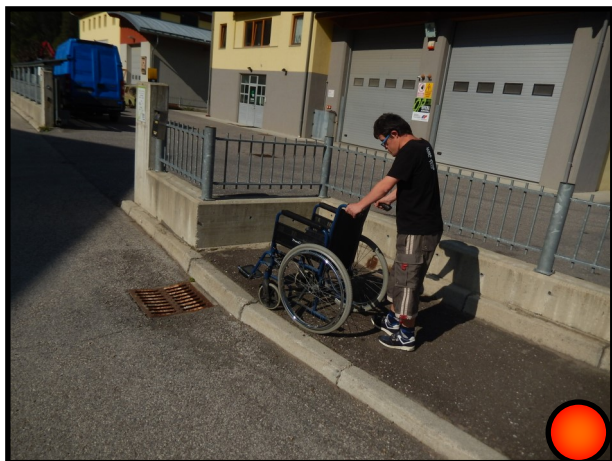
Il marciapiede termina poi con uno scalino di 15 cm.

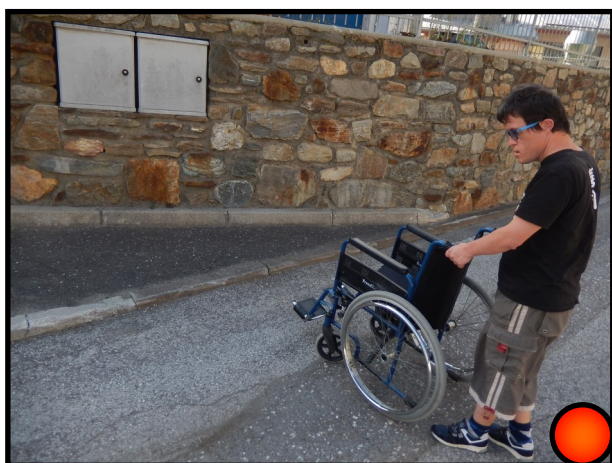
Continuando troviamo un altro marciapiede con uno scalino di 5 cm per accedervi.

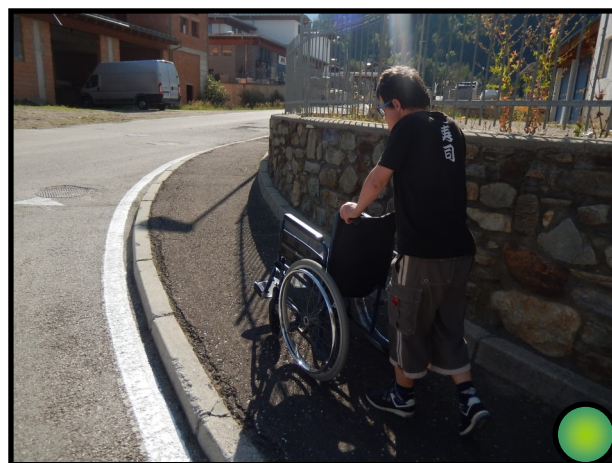
Il marciapiede continua in ottimo stato con una larghezza di 150 cm.

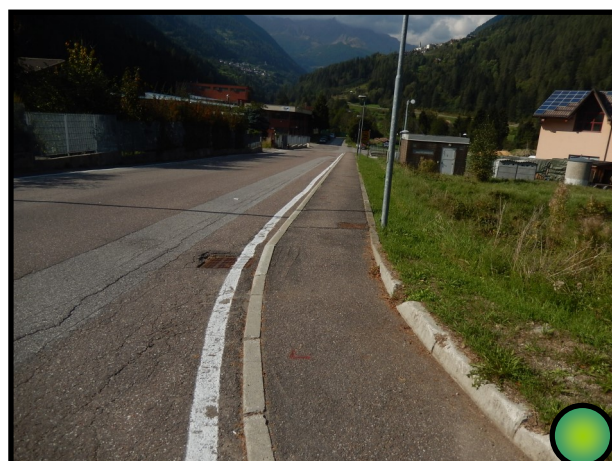
Anche in questo punto il marciapiede è idoneo.

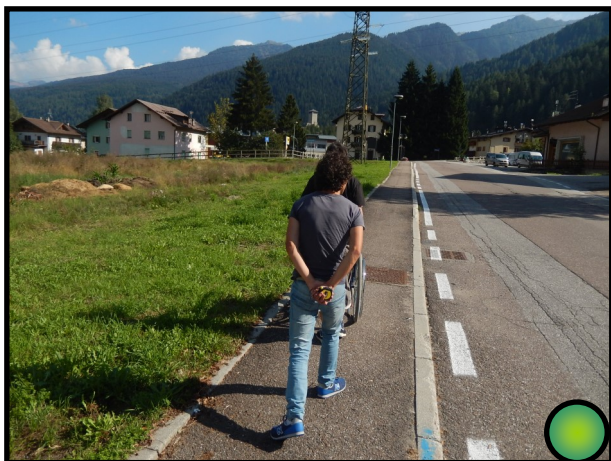
Il marciapiede continua, non vi sono barriere architettoniche.

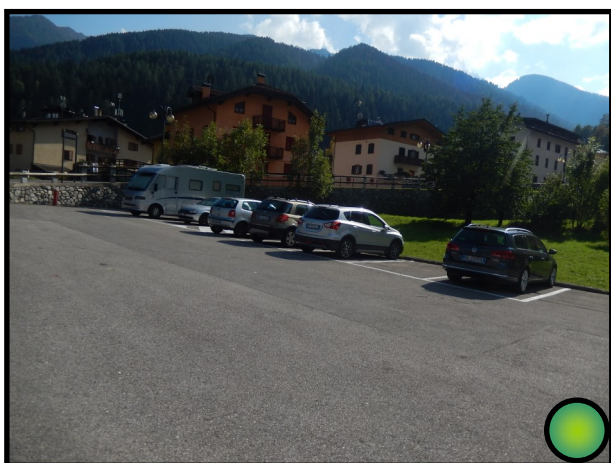
Qui troviamo un parcheggio con posti auto ben delimitati, il manto è buono.

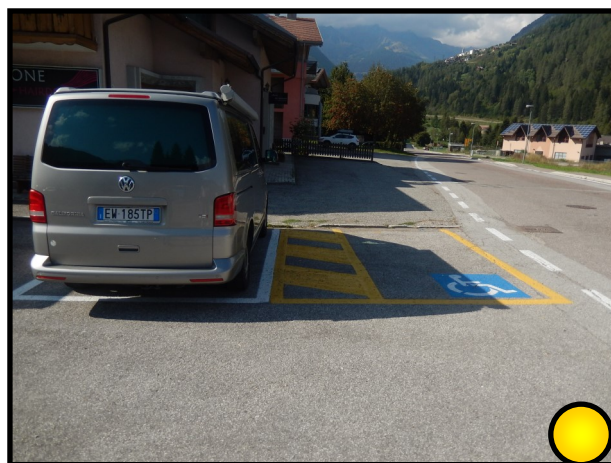
Troviamo un posto auto riservato a persone con disabilità che, però, è segnalato con segnaletica orizzontale e non verticale.

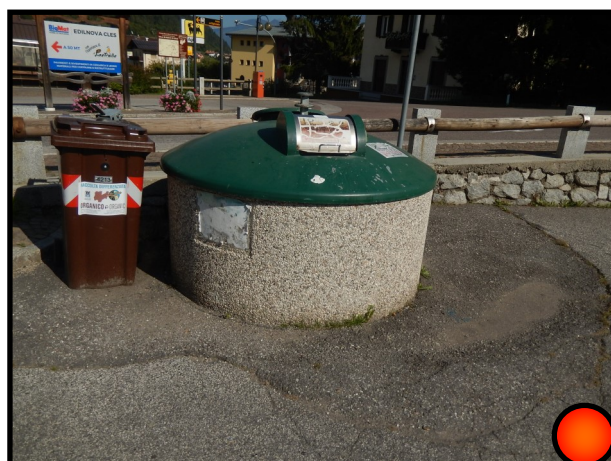
Troviamo qui l'area adibita alla raccolta di rifiuti urbani che presenta un manto leggermente sconnesso.
